Biocalcarenitas como materiales de construcción en la iglesia de Santa Marina de Aguas Santas (Córdoba, España)

Biocalcarenites as construction materials in Santa Marina de Aguas Santas Church at Cordoba, Spain

J. Barrios Neira^(*), L. Montealegre^(*), A. Ortega^(*), J. E. Meroño^(*) y M. J. Aguilera^(*)

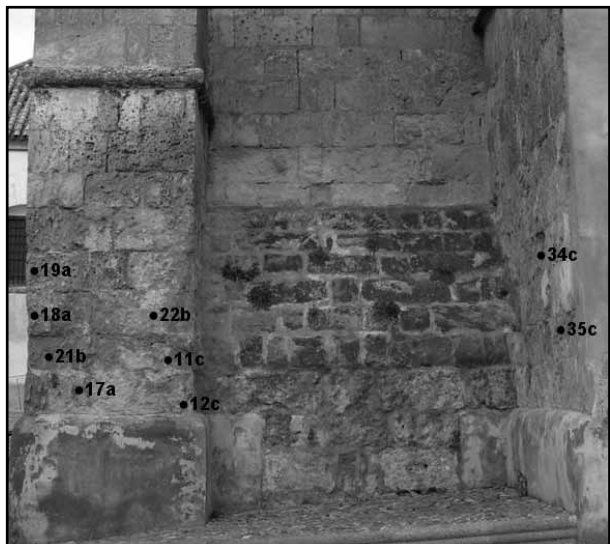
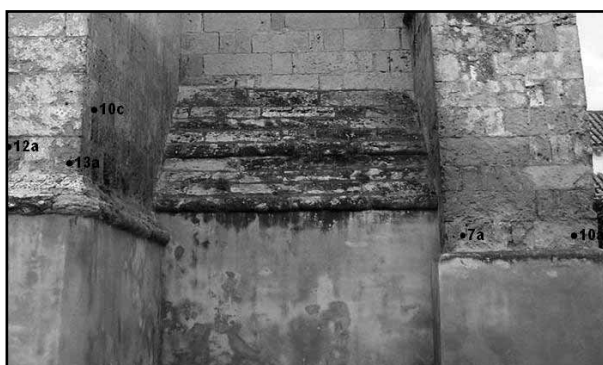
Figuras 2, 3 y 4. Fachada oeste de la iglesia de Santa Marina.

Se ha realizado un muestreo de material pétreo en sillares alterados y sin alterar de la fachada oeste de la iglesia cuya ubicación se indica en las Figuras 2, 3 y 4. Los números indicados en las muestras de las tablas I y II corresponden a una serie de muestras de la fachada

El estudio del material pétreo del edificio indica que al igual que en la mayoría de los monumentos cordobeses, los sillares son biocalcarentas de Edad Tortoniense y facies marina. En la toma de muestras de los sillares en el edificio se tuvieron en cuenta: los distintos litotipos, la diferente ubicación y el distinto grado de alteración (Figuras 2, 3 y 4).

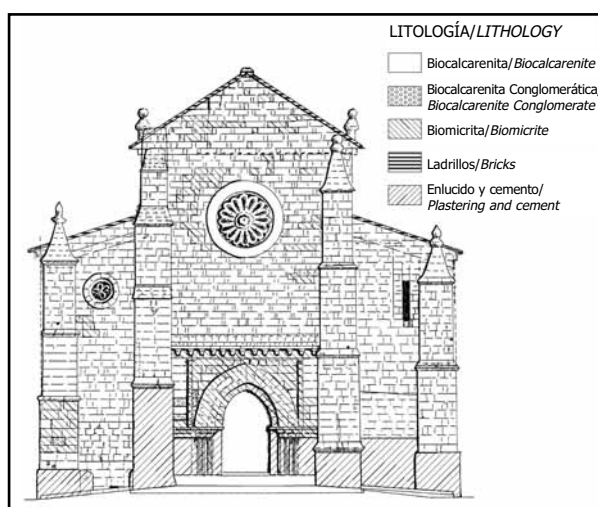
Figura 5. Cartografía litológica de la fachada oeste de Santa Marina.

En la Figura 5 se muestra la cartografía litológica de la puerta oeste de la iglesia, donde puede verse el

mayor parte de las biomicritas arenosas están situadas en las partes bajas del edificio.
