O ESTADO DE CONSERVAÇÃO DA CAPELA DE SÃO BARTOLOMEU, DE AVEIRO

The state of conservation of the Chapel of St. Bartolomeu, Aveiro

Nuno Roça, Conservador-restaurador

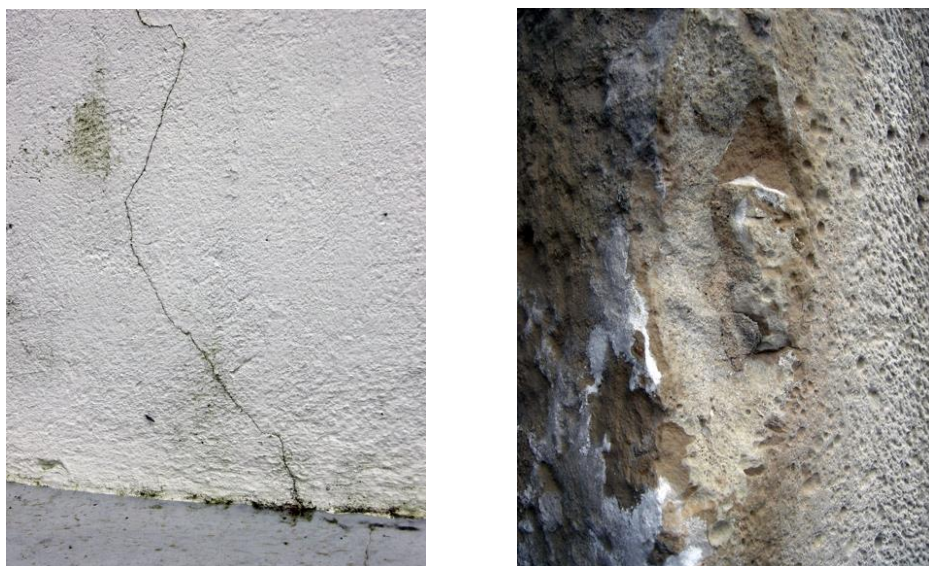
Figs. 11 e 12: Fissura existente no exterior da capela y pormenor da erosão existente no pórtico da capela. Capela de São Bartolomeu, Aveiro. Fotos: NR.

Na fachada da capela são visíveis diversas fissuras resultantes de possíveis choques mecânicos e fatores ambientais, tais como variações termo higrométricas, tremores de terra, entre outros (Fig. 11). Neste caso, coloca-se a possibilidade de as fissuras existentes na fachada serem principalmente resultantes da humidade existente no local, dado o elevado nível freático da zona (ICOMOS-ISCS, 2008: 10; Barros, L., 2001: 250). Os fatores ambientais também poderão ter provocado a presença de micro perfurações existentes na fachada assim como, os problemas de erosão (Fig. 12) existentes no pórtico de entrada (Barros, L., 2001: 249, 251).

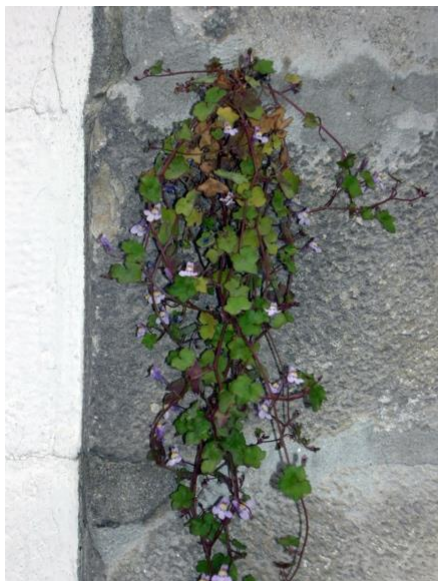
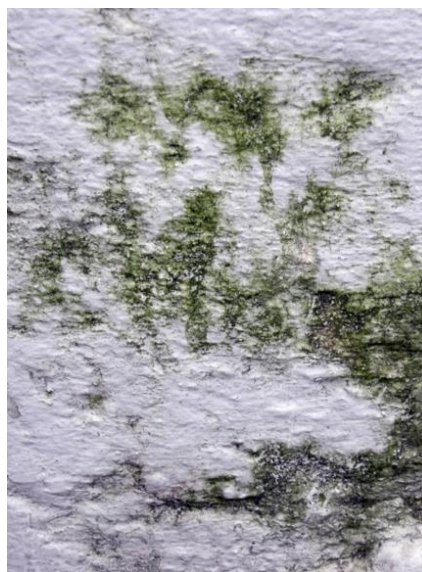
O pórtico também possui algumas manchas cromáticas que “resultam da variação de um ou mais parâmetros que definem a cor (tom, saturação e luminosidade) que se apresentam com formas e tamanhos diferentes, podendo ocupar total ou parcialmente a peça” (ICOMOS-ISCS, 2008: 46). As manchas cromáticas resultam da absorção, por capilaridade, de água no corpo poroso, das variações de humidade relativa, da incidência direta de luz solar, da corrosão de metais existentes em redor e da presença de organismos biológicos (ICOMOS-ISCS, 2008: 46). Estes organismos, tais como vegetação e algas, são visíveis no exterior da capela (Figs. 13 e 14).

Figs. 13 e 14: *Vegatação presente no pórtico y algumas algas existentes no exterior da capela. Capela São Bartolomeu, Aveiro. Fotos: NR.*

Este tipo de degradação define-se como “*uma qualquer alteração indesejável das propriedades de um material causada pela atividade vital de um organismo*” (Hueck, 1965: 5-34). A presença de colonização biológica é resultante de valores elevados de humidade (superiores a 65%), de temperaturas constantes e superiores a 20°C e da presença de oxigénio e de matéria orgânica e inorgânica como alimento (Mishra, A., *et al*, 1995: 375-392). Existem outras características que determinam a suscetibilidade do substrato como por exemplo, a sua composição química, a sua porosidade, o seu estado de conservação e a presença de substâncias que favorecem a biodeterioração

(Lisci, M., *et al*, 2003: 1-17). A vegetação provoca danos de carácter estético, químico e mecânicos podendo provocar a extensão e lenhificação das raízes, a produção de ácido carbónico que irá provocar a deterioração da rocha e o aparecimento de colorações (Mishra, A., *et al*, 1995: 375-392).

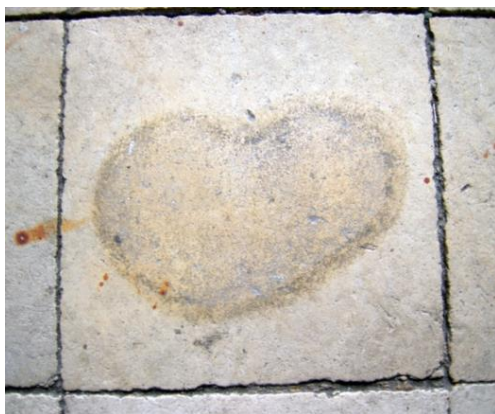
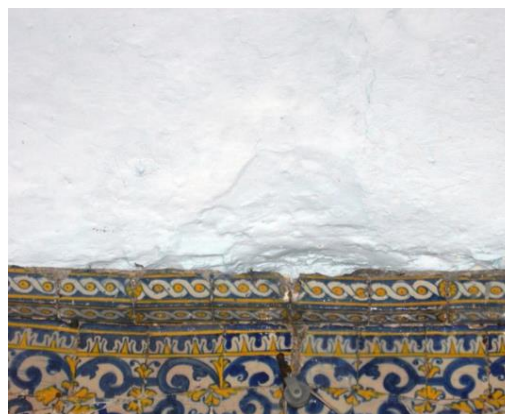
O interior da capela apresenta patologias semelhantes às que foram identificadas no exterior. A capela, segundo os populares, é raramente arejada e limpa. Só possui uma porta de acesso e não tem janelas exteriores pelo que, se estima que os valores de humidade no interior sejam elevados. Todos estes aspetos podem estar relacionados com o aparecimento de fendas, colonização biológica e alterações cromáticas ou manchas (**Fig. 15**) presentes no interior da cúpula, nas paredes e no pavimento.

A humidade interna terá proporcionado o aparecimento de eflorescências salinas, como exemplo no teto (**Fig. 16**). Estas eflorescências consistem em depósitos cristalinos de cor branca que surgem na superfície dos revestimentos, sendo resultantes da migração e posterior evaporação de soluções aquosas salinizadas (Barros, L., 2001: 249). Os depósitos acontecem quando os sais solúveis nos componentes das alvenarias, nas argamassas de emboço ou de fixação, são transportados pela água utilizada na manutenção e limpeza ou vinda de infiltrações, através dos poros dos componentes de revestimento (Barros, L., 2001: 179-187).

Figs. 15 e 16: *Alteração cromática* designada por “mancha” existente no pavimento y *uma eflorescência salina* existente na cúpula central da capela. Capela de São Bartolomeu, Aveiro. Fotos: NR.

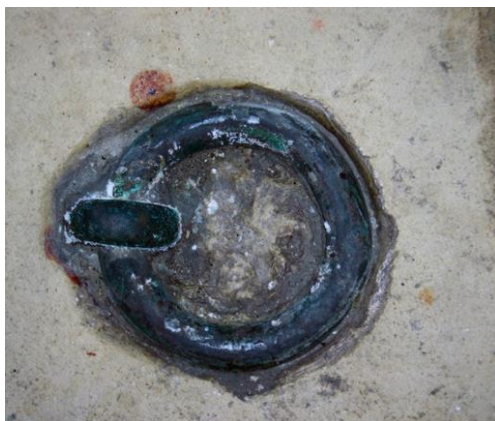
Fig. 17: *Elemento metálico* oxidado com o chamado “verdete”. Capela de São Bartolomeu, Aveiro. Foto: NR.

Existem alguns elementos oxidados ou com o chamado verdete como por exemplo, as argolas do túmulo presente no interior da capela (**Fig. 17**). O aparecimento deste tom verde poderá ser resultante da utilização de produtos de limpeza inadequados e também, devido à alteração produzida pelos vários agentes atmosféricos envolventes (Canadian Conservation Institute, 2019).

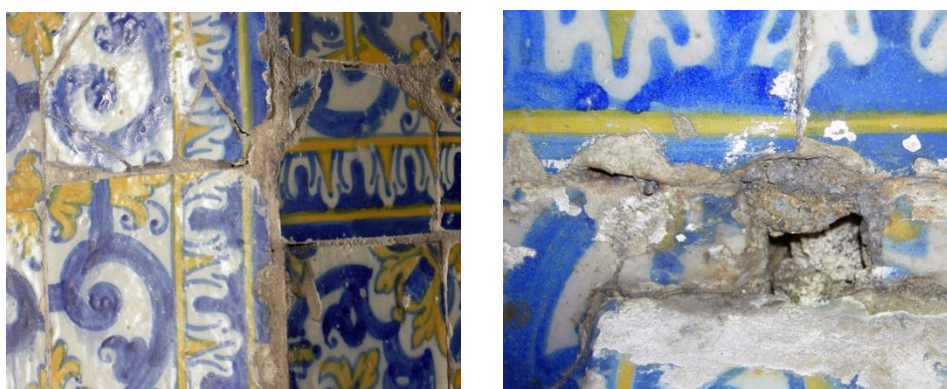
Os consequentes ciclos de secagem-molhagem poderão estar na origem das fissuras, das lacunas e dos destacamentos dos vidrados (**Figs. 18 e 19**).

Fig. 18 e 19: Fissuras existentes em um painel de azulejos e lacunas existentes em um painel de azulejos. Capela de São Bartolomeu, Aveiro. Fotos: NR.

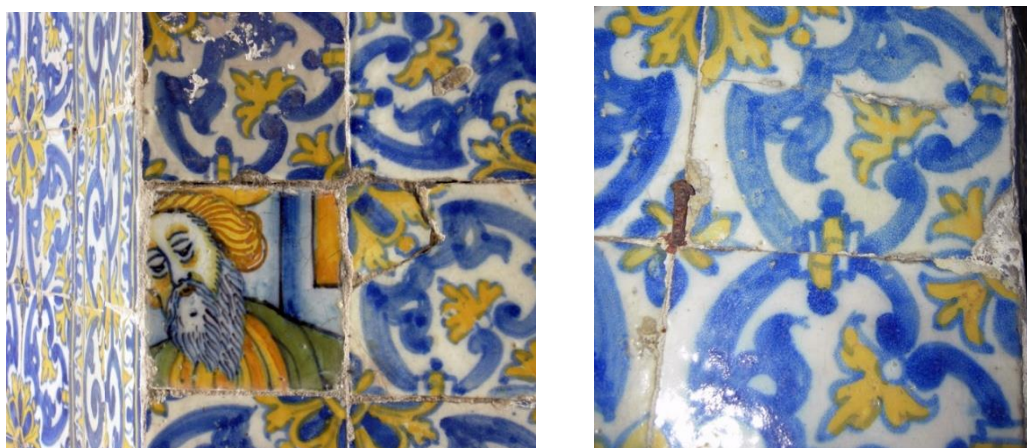
Os danos estruturais da própria capela também poderão ter provocado o aparecimento de fissuras, fraturas, lacunas de suporte, a desagregação da argamassa de assentamento e a consequente queda de um azulejo (**Fig. 20**).

Figs. 20 e 21: O *azulejo figurativo* foi utilizado para preencher o espaço vazio criado pela perda de um outro azulejo aí aplicado originalmente e *Manchas de oxidação* provocadas pela inserção de um elemento metálico no painel de azulejos. Capela de São Bartolomeu, Aveiro. Fotos: NR.

Em algumas zonas do revestimento azulejar são visíveis manchas de oxidação provocadas pela introdução de um ou mais elemento metálico (**Fig. 21**). Os azulejos hispano-árabes, no topo da mesa de altar, apresentam um certo desgaste no vitrado possivelmente devido ao depósito ou deslocamento de objetos sob a superfície. É visível o depósito superficial de sujidade, equivalente “à *acumulação de material estranho, de natureza diversa (...)*”; *apresenta uma espessura variável e, geralmente, fraca coerência e aderência aos materiais subjacentes*”. Para além de modificar a estética de um objeto, a sujidade promove a formação de alterações químicas e biológicas (Barros, L., 2001: 249).

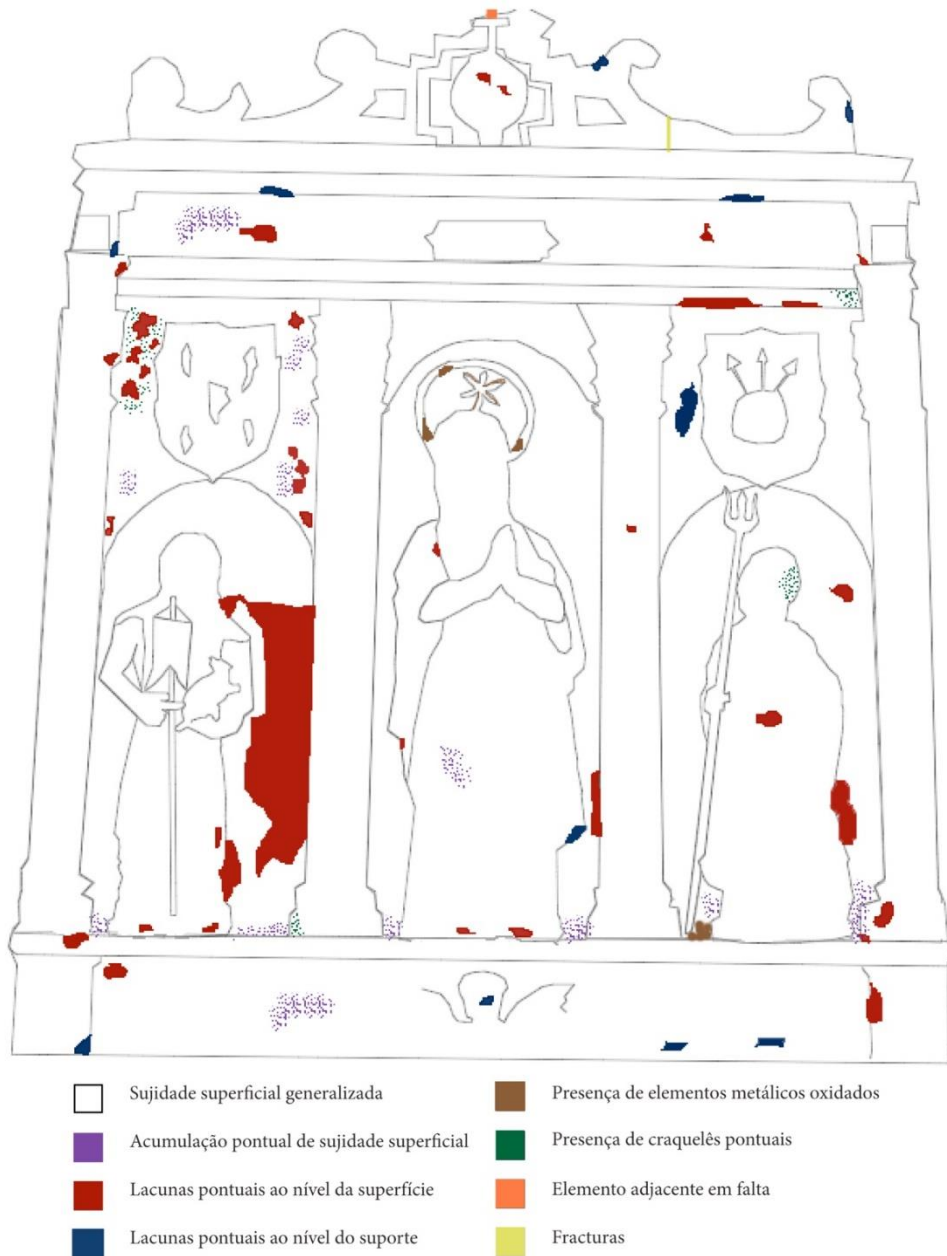
Fig. 22: Mapeamento de danos e patologias existentes no altar. Elaboração própria.

O altar apresenta diversos danos estruturais e estéticos que podem vir a comprometer a sua estabilidade e leitura (**Fig. 22**). Estima-se que a principal razão para o aparecimento destes danos seja a ação humana, através do manuseamento e transporte descuidado dos elementos constituintes do altar.

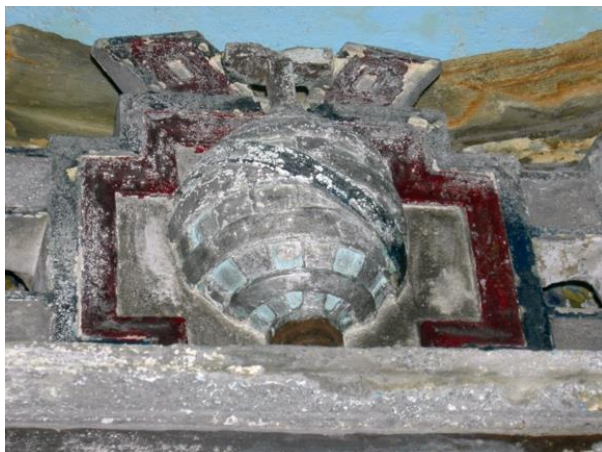
No entanto, não se excluem na origem dos danos estruturais e estéticos os fatores ambientais. No topo do altar, por cima da esfera armilar, existe uma cruz incompleta, em pedra, com um elemento adjacente em falta, do qual não se conseguiu detetar o paradeiro (**Fig. 23**).

Fig. 23: *Esfera armilar com a cruz incompleta* (elemento adjacente em falta). Capela de São Bartolomeu, Aveiro. Foto: NR.

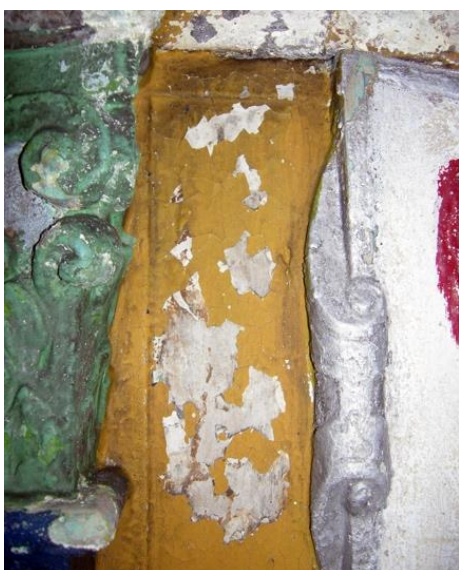
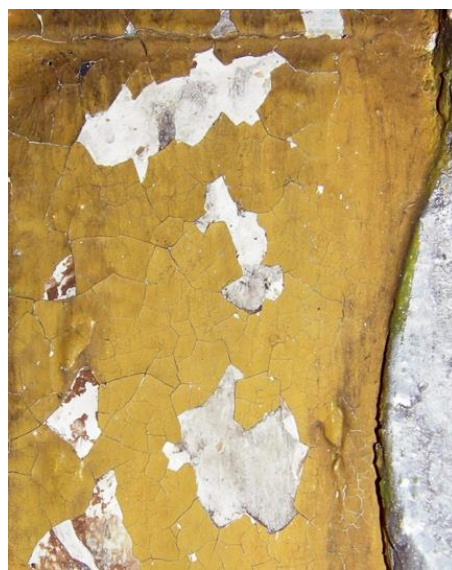
Na proximidade do altar é visível uma fratura que envolve o afastamento de uma das ilhargas retabulares, (Barros, L., 2001: 250). São visíveis lacunas, ao nível do suporte, no rosto e na cabeça do anjo que se encontra presente no soto banco do altar e ao nível da camada cromática em geral (**Fig. 24**). São visíveis *craquelês* ou “estalados” na área policromada de tons “ocre e terra de siena”, na envolvente ao escudo com as cinco Chagas de Cristo (**Fig. 25**).

Figs. 24 y 25: *Várias lacunas* existentes ao nível da policromia y *uma rede de microfissuras* designadas por *craquelês*. Capela de São Bartolomeu, Aveiro. Fotos: NR.

Estes craquelés são, no fundo, uma rede de fissuras visíveis na superfície policroma. As fissuras podem atravessar somente o estrato cromático ou ainda, os estratos subjacentes. Nem sempre constituem um dano, podendo ser consideradas como um processo de envelhecimento natural e, por isso, devem ser mantidas já que constituem uma evidencia histórica (ICOMOS-ISCS, 2008: 46). São visíveis alguns repintes nas esculturas e nas restantes zonas do altar (**Fig. 26**), resultantes de uma intervenção sem critérios técnicos com vista a disfarçar ou esconder os danos provocados na policromia dissimulando-a ou transformando-a do ponto de vista estético e histórico (Serrão, V., 2006: 53-71).

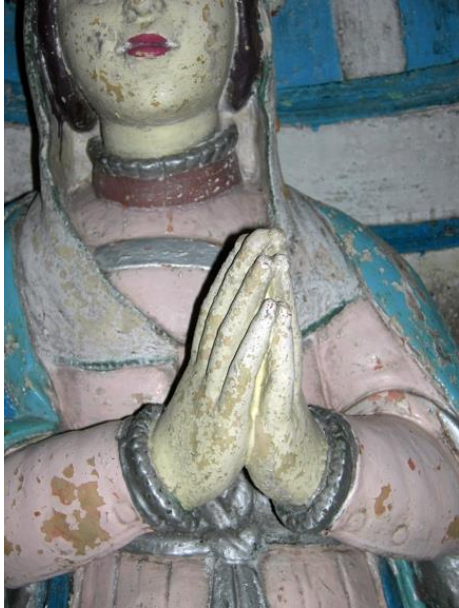
Fig. 26: Alguns repintes existentes na escultura da Nossa Senhora do O. Capela de São Bartolomeu, Aveiro. Foto: NR.

Durante a identificação de danos e patologias existentes no retábulo de altar foram identificados vários repintes visíveis com relativa facilidade. Sabendo-se das intervenções realizadas por populares não qualificados procurou-se averiguar qual a extensão desses repintes.

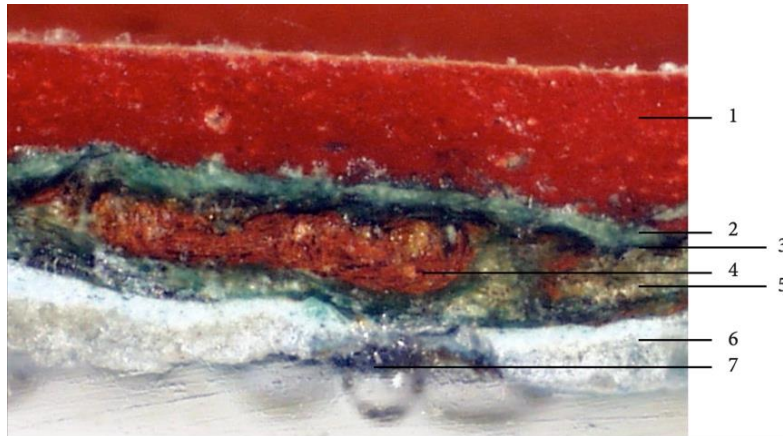
castanhos com ligeiras diferenças de intensidade. Neste caso, considera-se que a amostra cinco foi retirada de um local repolicromado. As amostras seis e sete destacam-se das demais por possuírem vestígios de uma liga metálica nas camadas mais subjacentes. Embora pouco perceptível, na análise estratigráfica da amostra seis são visíveis várias partículas douradas que se destacam dos demais estratos existentes. Poderão corresponder à aplicação de folha de ouro que, posteriormente, fora tapada por outros pigmentos até finalizar um tom vermelho perceptível à superfície (**Fig. 27**). A amostra sete apresenta uma fina camada prateada e brilhante que poderá corresponder à folha de prata (**Fig. 28**). Este estrato encontra-se apenas tapado pelo pigmento cinzento visível à superfície.

Fig. 27: *Estratigrafia* da amostra 6 com enumeração das camadas. Visualização de pequenas partículas brilhantes com um tom dourado. Possibilidade de existir folha de ouro na presente amostra. Capela de São Bartolomeu, Aveiro. Foto: NR.

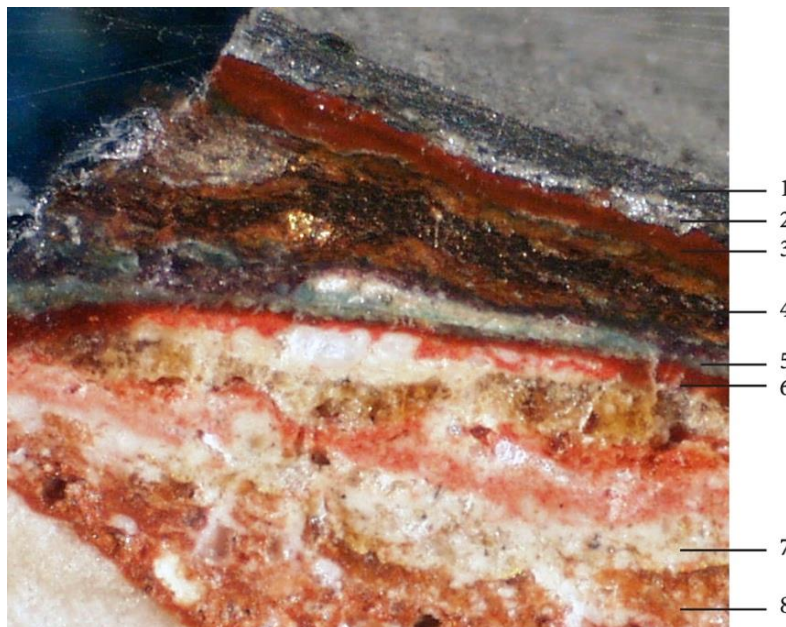
Fig. 28: *Estratigrafia* da amostra 7 com enumeração das camadas. Visualização de pequenas partículas brilhantes com um tom prateado. Possibilidade de existir folha de prata na presente amostra. Capela de São Bartolomeu, Aveiro. Foto: NR.
