## SUPERVISIÓN Y VIGILANCIA DE OBRAS: LOS SEGUIMIENTOS ARQUEOLÓGICOS EN LA CIUDAD DE CÓRDOBA <sup>1</sup>.

ÁLVARO CANOVAS UBERA  
BEGOÑA GARCÍA MATAMALA  
SEBASTIAN SÁNCHEZ MADRID  
ISABEL SANCHEZ RAMOS

Convenio: Universidad de Córdoba / Gerencia Municipal de Urbanismo

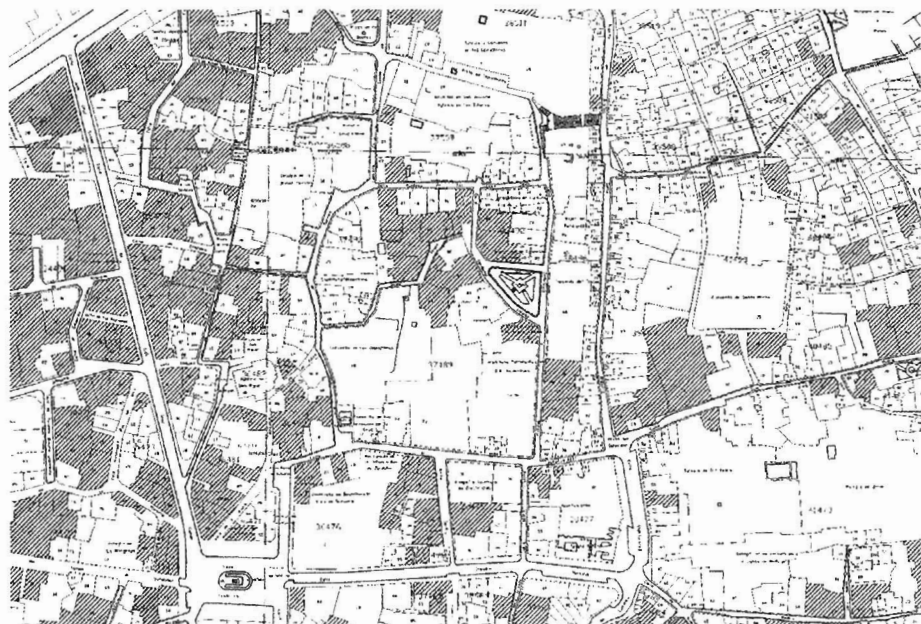
FIGURA 1. A: *Carta de erosión de la Historia*. Fuente: AA.VV (1997, 96).

Aparecen tramadas las parcelas catastrales en las que se ha perdido parte o la totalidad del registro.

han vaciado indiscriminadamente, sin seguir una metodología arqueológica, y aquéllos en los que se ha destruido el registro arqueológico, siendo ya por tanto irrecuperable (Fig. 1a).

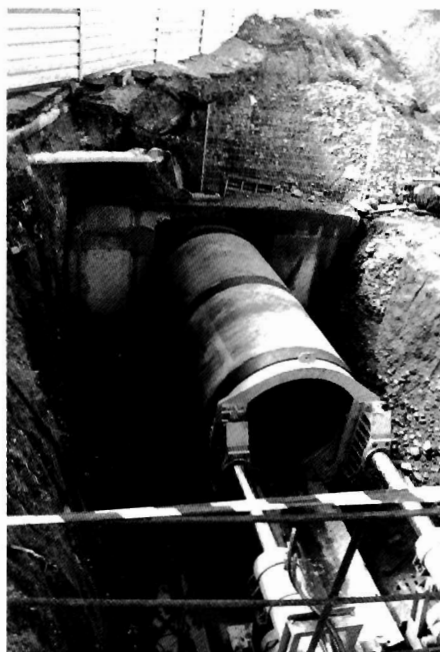
#### LÁMINA I: Supervisión arqueológica en Glorieta Ibn Zaydum

- A.: Realización de galería tipo inca.
- B.: Trabajos de documentación arqueológica durante la supervisión. (Página sig. Sup.)

Telefónica realiza alrededor de la citada Glorieta, para desviar e introducir la instalación de cables de este servicio. Por este motivo, se realizaron cinco cámaras comunicadas entre sí por medio de seis zanjas. Durante las labores de Seguimiento se pudieron documentar depósitos arqueológicos pertenecientes a cronologías romana e islámica. En esta intervención se pudo documentar un sector de la necrópolis occidental de la Córdoba romana, con diversos enterramientos de cronología y ritos dispares, así como un alto número de inhumaciones de época califal (Lám. I).

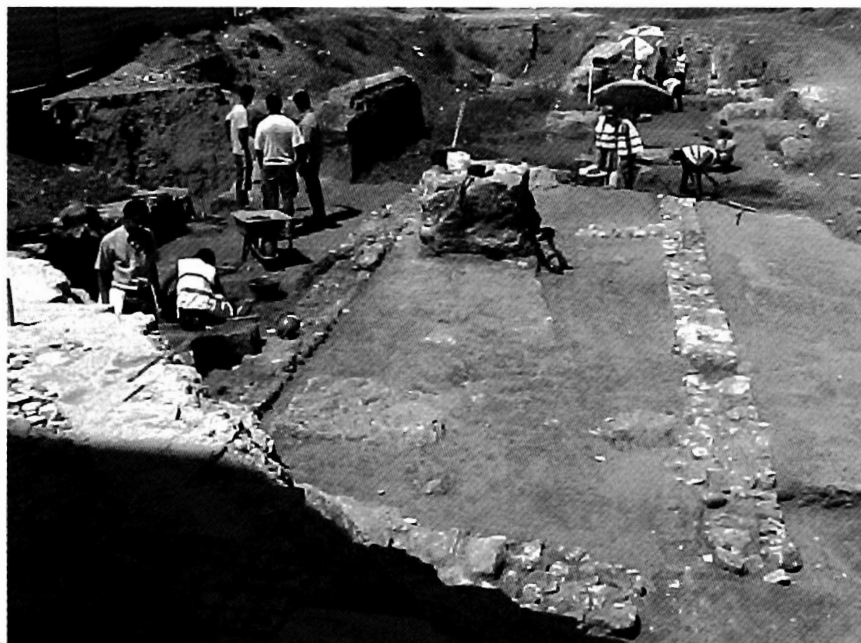
2, que se embute en el perfil Este. Perpendicular a estas dos estructuras (1 y 2), aparece una tercera (Estructura 3), con una orientación N-S y conformada por cantos rodados y por mampuestos de calcarenita, que forma ángulo con la Estructura 1. La cerámica recuperada en distintos niveles de derrumbes de tejas apunta a una cronología bajomedieval (Lám. II).

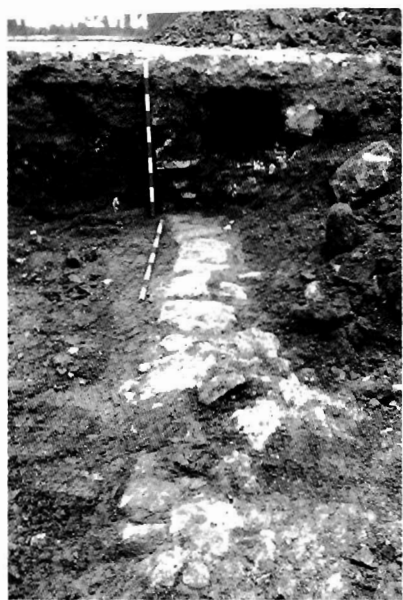
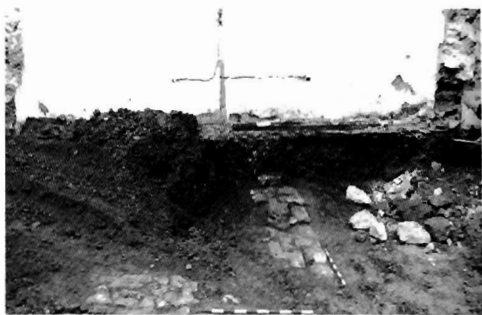
LÁMINA II: Estructuras Arqueológicas exhumadas y documentadas en la Supervisión Arqueológica desarrollada en la c./ Álvaro Paulo nº 11 (Córdoba). (Sup.)

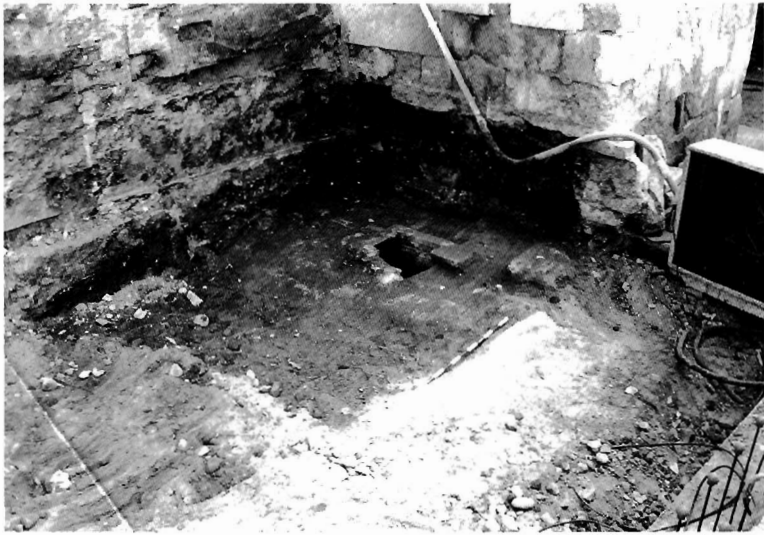
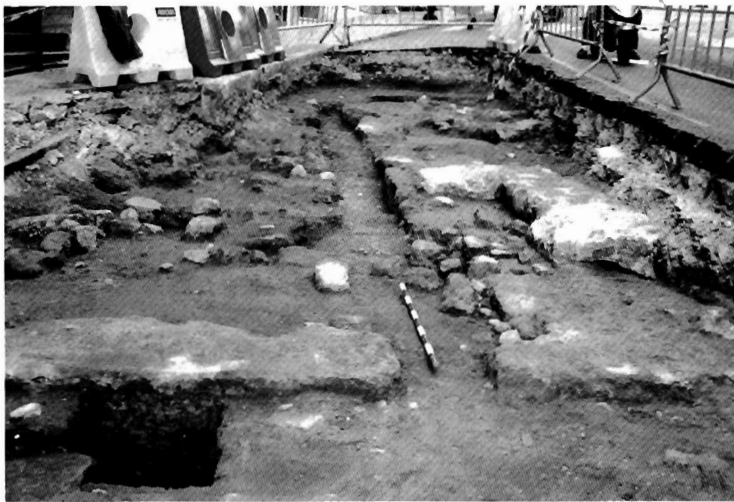
LÁMINA III: *Estructuras Arqueológicas*

- A.: Estructura hidráulica aparecida durante la Supervisión Arqueológica desarrollada en la Puerta de Almodóvar. (Sup.)
- B.: Estructuras Arqueológicas documentadas en la Puerta del Rincón. (Inf.)

más estrechamente con la muralla como es el antemuro defensivo, que viene a completar los datos aportados por la excavación de urgencia llevada a cabo en las inmediaciones de la Puerta hace ya algunos años. El segundo momento coincide con las obras de urbanización que la G.M.U., a través de la Empresa NIDESUR, realiza frente a la puerta y jardines aledaños. El rebaje del terreno para la construcción de una rampa de acceso para minusválidos nos permite liberar parte de la muralla, constatar en su extensión el antemuro defensivo, con una longitud de al menos 12 metros así como alguna de las canalizaciones hidráulicas que corren frente a la puerta y las últimas construcciones que se adosaron a la muralla (**Lám. IIIa**).

El segundo caso que exponemos es el referente a la Puerta del Rincón. El interés de esta supervisión era la de documentar lo mejor posible una de las puertas desaparecidas de la ciudad, derribada en el siglo XIX por su estado de ruina y de la que apenas contábamos con documentación. El rebaje realizado con el fin de reurbanizar la zona por parte de la G.M.U. a través de la empresa PAVIMCOSA, pone al descubierto unas estructuras muy degradadas que no aportan los datos necesarios para una exhaustiva restitución gráfica pero aporta información muy valiosa para su estudio así como su ubicación exacta (Lám. III b).

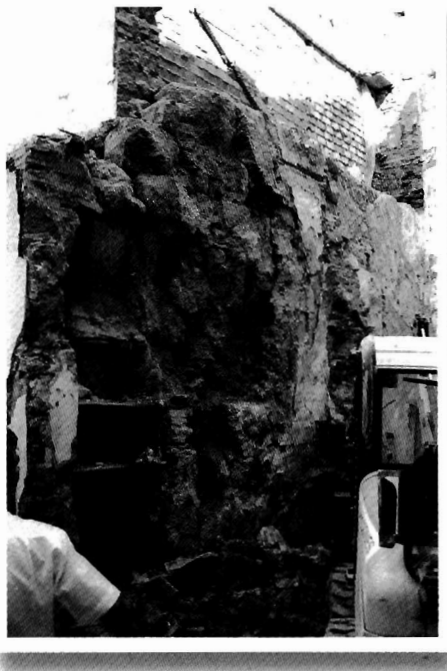
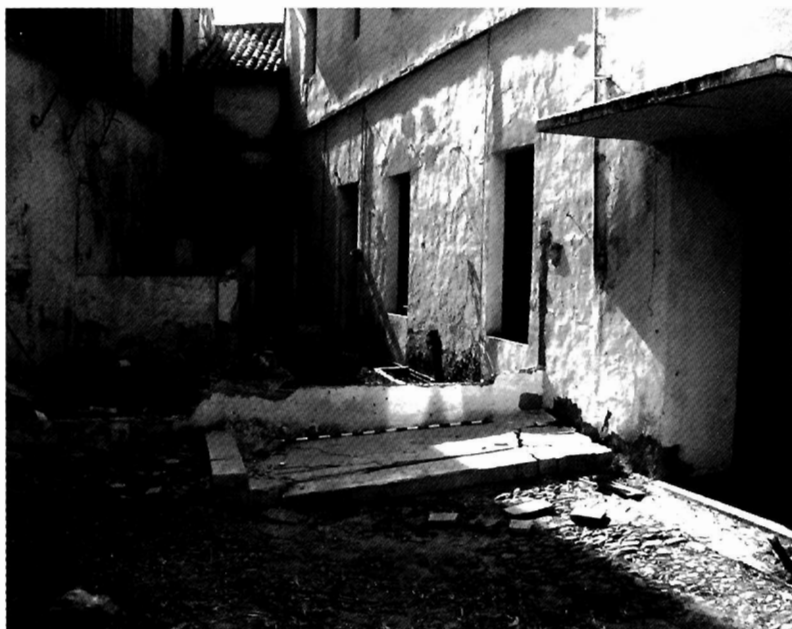
LÁMINA IV: *Estructuras Arqueológicas*

- A.: Torreón aparecido durante labores de limpieza en el solar de la c./ Alfonso XIII, esquina c./ Alfaro. (Sup.)
- B.: Análisis de estructuras en la Casa Castejón. (Deha.)

De este tipo de actuaciones sólo contamos con el ejemplo de una obra que sigue hoy día en vías de excavación arqueológica y edificación como es el solar de la Calle Alfonso XIII<sup>12</sup> esquina con Calle Alfaro. La demolición del interior de la vivienda ha puesto al descubierto parte del lienzo de la muralla y un torreón de la misma. Su investigación se haya en curso por lo que no exponemos en este artículo dato alguno (Lám. IV a).

mayor cantidad de datos relativos a las reformas de un edificio con tan dilatada secuencia histórica (Lám. IV b).

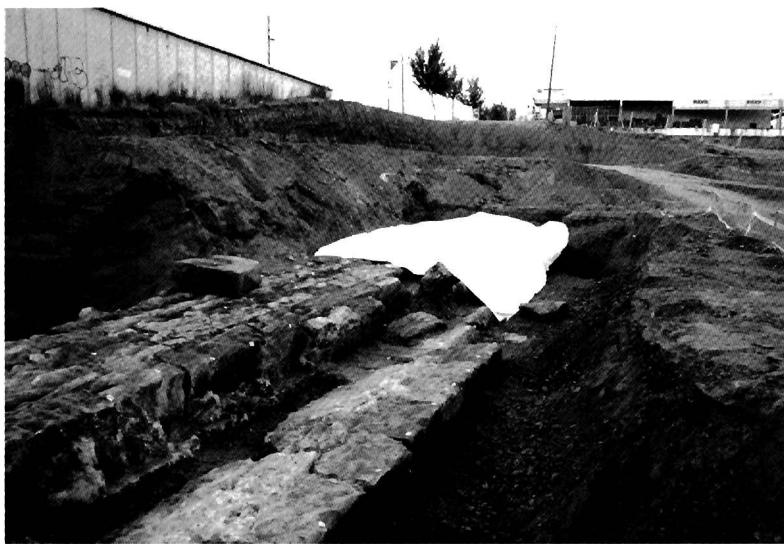
LÁMINA V: *Murallón de San Julián*. Vista general del hallazgo

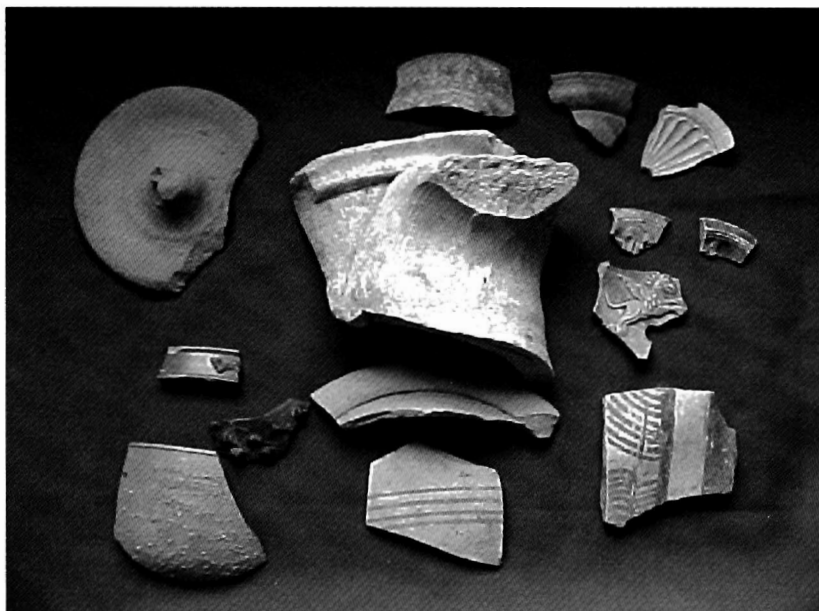
LÁMINA VI: Selección de materiales cerámicos recuperados en Avda. Gran Vía Parque y sus correspondientes dibujos.

los hallazgos funerarios en época pleno Imperial (Lám. VI). Sin embargo, esta circunstancia es excepcional pues en numerosas ocasiones resulta imposible recoger el material cerámico<sup>17</sup>, ya que se encuentra mezclado y revuelto por la acción de la máquina.

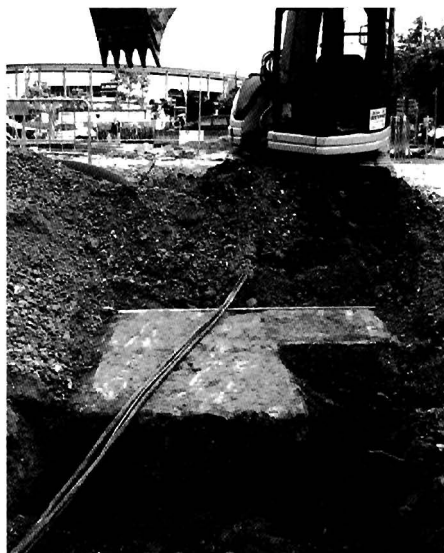
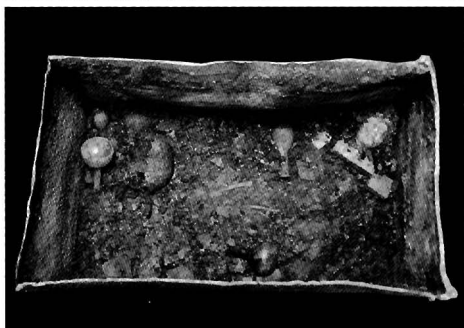
LÁMINA VII: *Supervisión Arqueológica en Avda. Gran Vía Parque*

- A.: Aparición de estructuras identificadas con un recinto funerario romano. (Sup.)
- B.: Sarcófago de plomo con inhumación infantil y su correspondiente ajuar. (Inf.)

La segunda estructura hallada corresponde a los restos de un recinto funerario conformado por sillares de caliza, y en cuyo interior se documentó un enterramiento sarcófago (Lám. VII). Éste consiste en una sepultura en cista de *tegulae* y cubierta por este mismo material que preservaba un sarcófago de plomo de pequeñas dimensiones. En el interior del sarcófago se hallaba una inhumación de un individuo infantil de poco menos de un año de edad, junto a diversos materiales de ajuar consistentes en tres ungüentarios de vidrio, cuatro de cerámica y un herma de mármol que representa la divinidad de Dionisos.

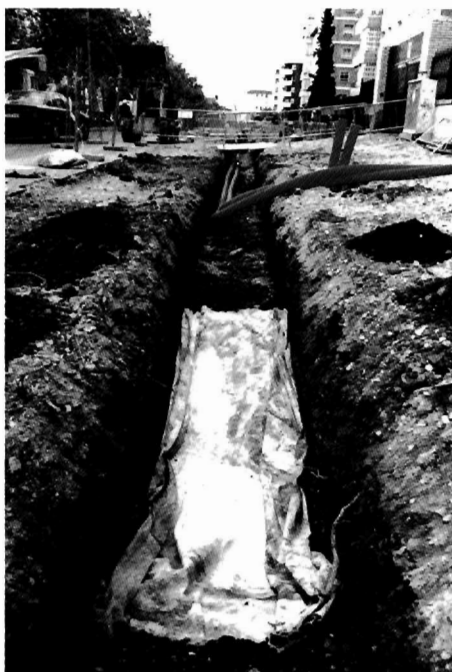
LÁMINA VIII: *Proceso de protección con geotextil ed Estructuras Arqueológicas para su conservación 'in situ'.*

En cuanto a la preservación y tratamiento de los restos, se pueden adoptar varias medidas preventivas. En primer lugar, se estudia la manera de no alterar los restos intentando modificar, para el caso de las zanjas, la trayectoria de las canalizaciones, haciéndolas pasar por encima de los restos. En ocasiones los restos tienen un interés científico para ir configurando el plano arqueológico de la ciudad, pero no poseen la suficiente entidad como para ponerlos en valor, por lo que en estos casos, los hallazgos se documentan correctamente y se tapan con material aislante –como el geotextil– para permitir su

buena conservación *in situ* (Lám. VIII). Del mismo modo, cuando los restos no tienen la suficiente entidad para su conservación se documentan y se desmontan las estructuras, previa autorización de las administraciones competentes<sup>20</sup>.
