RESULTADOS DE LA EXCAVACION ARQUEOLOGICA EN EL SOLAR DE LA CALLE MARIA CRISTINA EN CORDOBA, SITUADO A ESPALDAS DEL TEMPLO ROMANO

Resumen.

Presentamos los resultados estratigráficos de la excavación arqueológica realizada en el solar de la calle María Cristina que queda a espaldas de los restos pertenecientes al templo romano de la calle Claudio Marcelo. Esta intervención ha permitido determinar la cronología de la muralla republicana y definir el límite occidental del recinto presidido por el templo romano.

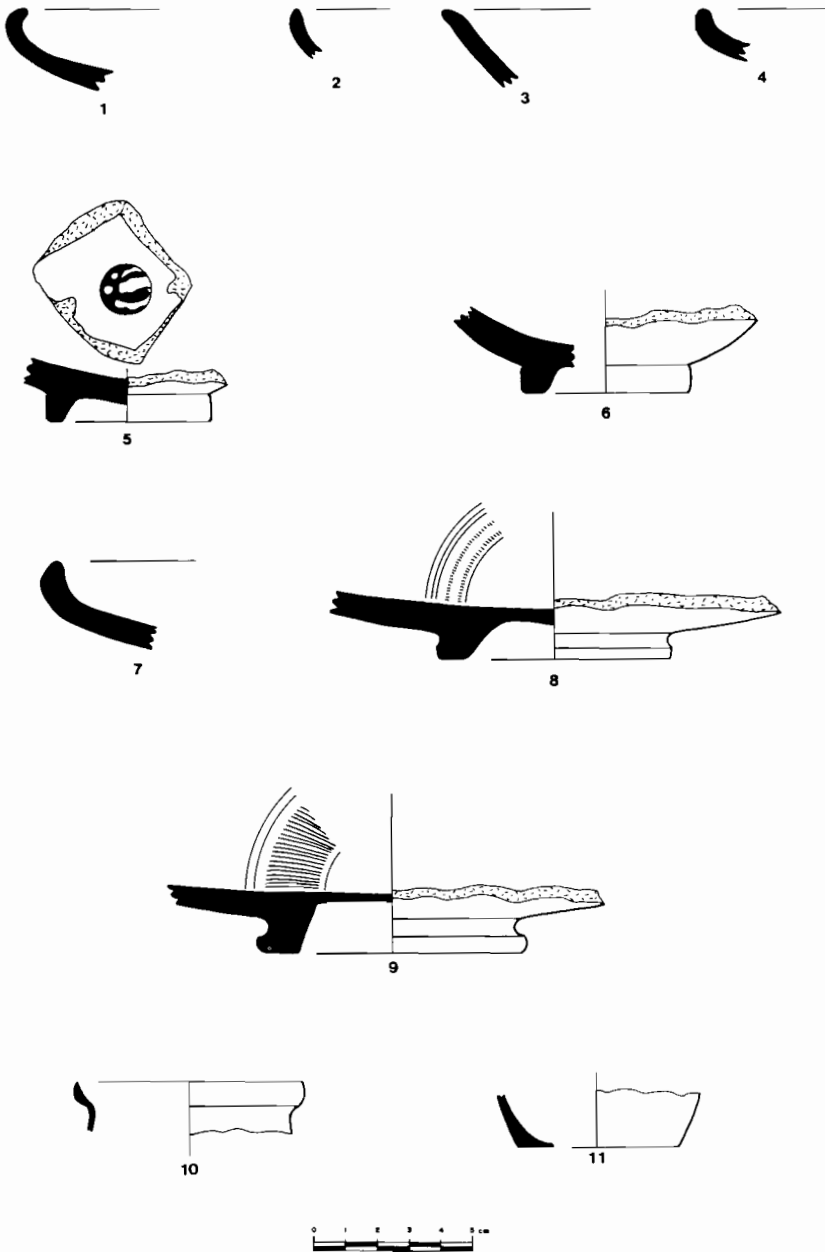
Fig. 9.- Materiales del corte 1. Nº 1, U.E. 27; nº 2, U.E. 27; nº 3, U.E. 37; nº 4, U.E. 27; nº 5, U.E. 35; nº 6, U.E. 37; nº 7, U.E. 28; nº 8, U.E. 21; nº 9, U.E. 35; nº 10, U.E. 37; nº 11, U.E. 37.

- 2 bordes de Lamb 5 (U.E. 27, Fig. 9, 1)
- 2 bordes de Lamb 27 B (U.E. 27, Fig. 9, 2), (U.E.28).
- 1 borde de Lamb 27 C (U.E. 37, Fig. 9, 3).
- 1 borde de posible Lamb 36 (U.E. 27).
- 2 bases de Lamb 27 B (U.E. 35, Fig. 9,5), (U.E. 37, Fig. 9,6).
- 1 base de Lamb 27 decorada con una estampilla impresa en forma de hoja, rodeada por una orla circular de pequeñas estrías (U.E. 38).
- 4 bordes de posible Lamb 27 (1 de la U.E. 20 y 3 de la U.E. 27).

- 3 bordes de Lamb 5 (U.E. 27, Fig. 9, 4), (U.E. 28, Fig. 9,7), (U.E. 35).
- 1 base de posible Lamb 7 (U.E. 21, Fig. 9,8). (VENTURA 1992, 137-170).
- 1 base de posible Lamb 8 con decoración de ruedecilla (U.E. 35, Fig. 9,9).

- 3 bordes de Mayet II (2 de la U.E. 33 y 1 de U.E. 37, Fig. 9,10).
- 2 bases de Mayet II (U.E. 28), (U.E. 37, Fig. 9,11).

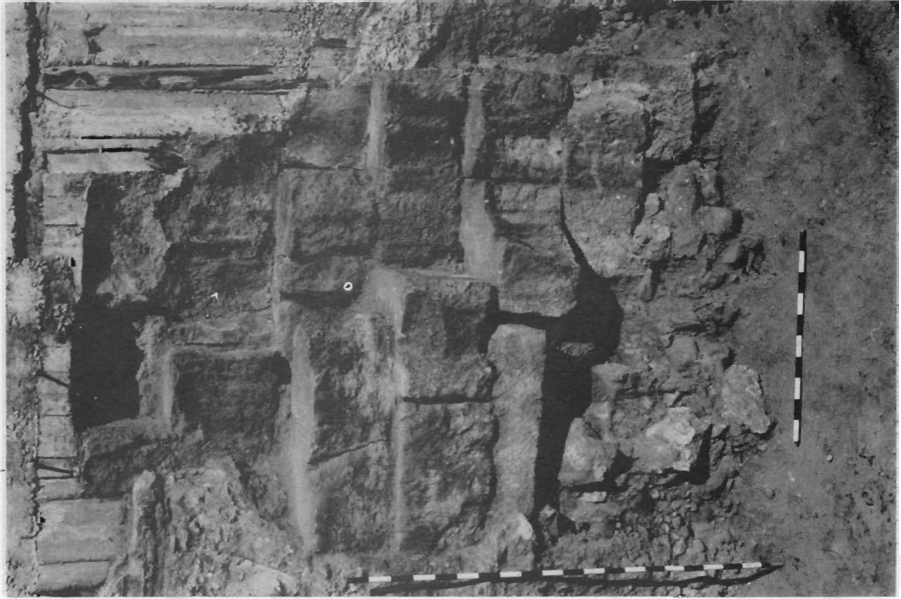
Lám. 2.- Vista del paramento externo de la muralla.

Al lienzo externo pertenecen unos bloques integrados en la fachada del Ayuntamiento que mira a la calle Claudio Marcelo (Lám. II), y no el muro interpretado así en un principio que en realidad corresponde al paramento interno (Lám. I). Su grosor máximo alcanza los 2 m. y su estado de conservación es muy precario, ya que tan sólo permanecen siete hiladas, alternando unas a soga con otras a tizón que en el mejor de los casos constan de 3 ó 4 bloques, llegando algunas a contar con un sólo bloque. La altura de las hiladas oscila entre los 41 y 44 cm., mientras que la anchura de los bloques fluctúa entre 53 y 59 cm. Sólo ha podido medirse la longitud completa de un bloque, 96 cm. Tanto este paramento como el relleno interno han quedado muy afectados por la propia construcción del templo, así como por el posterior levantamiento del antiguo edificio de los servicios técnicos municipales y del actual Ayuntamiento.

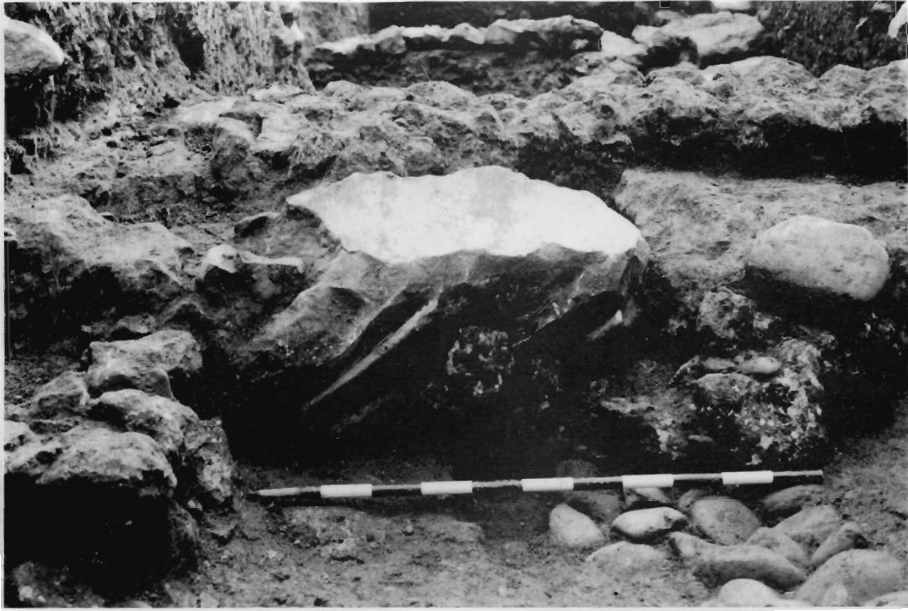
Lám. 3.- Muro U.E. 84, visto desde el Oeste, con el fragmento de togado.

Junto al muro U.E. 84, y reutilizado para su construcción, se ha recuperado un fragmento de escultura de aproximadamente 1 m. de altura, de proporciones mayores que el tamaño natural y elaborada en mármol blanco (Lám. III, IV) (2). La pieza exhibe restos

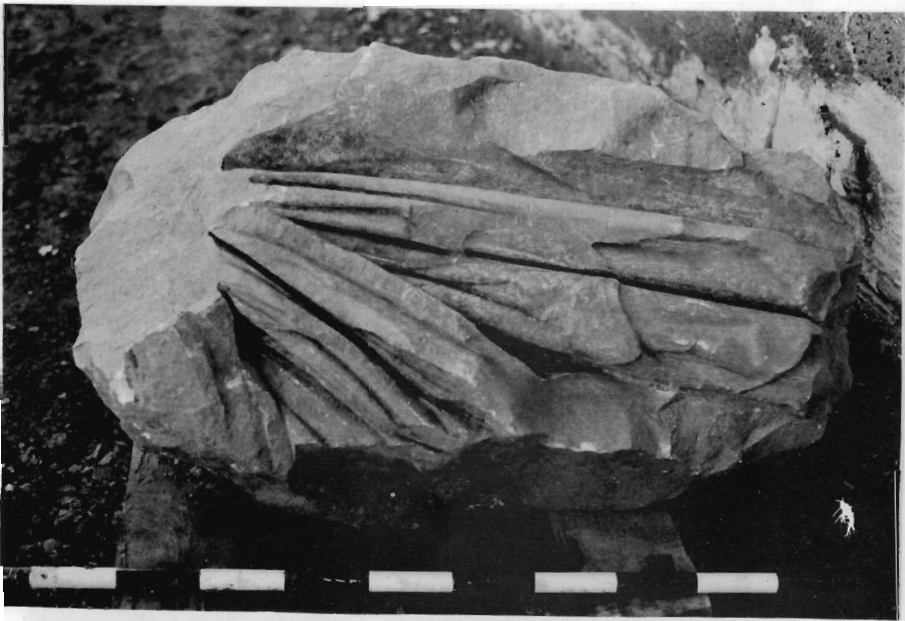
Lám. 4.- Fragmento de togado.

de voluminosos pliegues de un tejido que parece corresponder al tramo central de la mitad inferior de un personaje masculino vestido con toga. A juzgar por la distribución oblicua de los pliegues, parece tratarse de un fragmento perteneciente al vértice izquierdo de una estatua togada, en el que incluye la zona de contacto entre el *sinus* y el *balteus*.

Se advierte una diferencia sensible entre el mejor acabado de la cara anterior y el trabajo meramente esbozado que ofrece el plegado de la cara posterior, lo que es indicio de un exclusivo punto de vista frontal. Como avance del estudio detallado que estamos preparando sobre este fragmento escultórico, podemos indicar que atendiendo a los rasgos estilísticos de los pliegues (GOETTE, 1989), puede encuadrarse entre los últimos julioclaudios hasta los flavios, como la serie de togados de Eleusis de fecha claudio-neroniana con los que el fragmento cordubense muestra un notable parecido (GOETTE, 1989, lám. 11, fig. 1. 2 B).
