UNIVERSIDAD DE CÓRDOBA
MÁSTER EN GESTIÓN DEL PATRIMONIO DESDE EL MUNICIPIO
ANEXOS:

ANEXO I. DOSSIER PATRIMONIAL.

Anexo I-A. Potencial patrimonial inmueble: relación de elementos patrimoniales dentro del área, edificios históricos declarados BIC o con especial significación histórico-artística, descripción de cada uno de ellos, propiedad, uso actual, susceptibilidad o no de considerarse como recurso patrimonial total o parcial. Hitos históricos culturales del área. Plazas con valor histórico. Otros monumentos.

POTENCIAL PATRIMONIAL INMUEBLE: RELACIÓN DE ELEMENTOS PATRIMONIALES DENTRO DEL ÁREA, DESCRIPCIÓN DE CADA UNO DE ELLOS, PROPIEDAD, USO ACTUAL, POTENCIALIDAD DE CONVERSIÓN EN RECURSO TURÍSTICO TOTAL O PARCIAL.

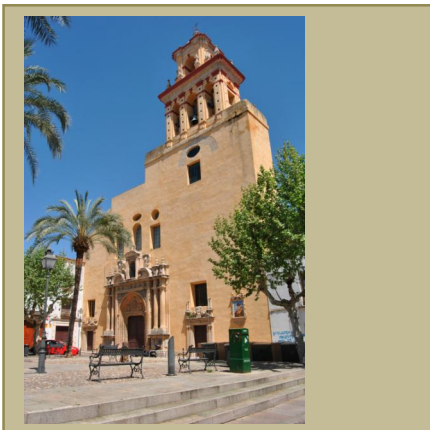
3.-Denominación: Convento e Iglesia de San Agustín
Categoría: MA-12 B.I.C.
Uso: Iglesia-convento y culto religioso
Estado: Rehabilitada Junta de Andalucía 2006
Propiedad: Padres Dominicos

Descripción e interés: Siglos XIV, XVI y XVII. Iglesia en su interior de estilo barroco, tres naves y cabecera poligonal. Con pinturas murales. Portada tardo-renacentista con escudos.

Señal orientativa: No
Señal informativa: No
Horario apertura: Sólo al culto
Viabilidad turística: Parcial
Modalidad gestión: Convenio público- privado congregación

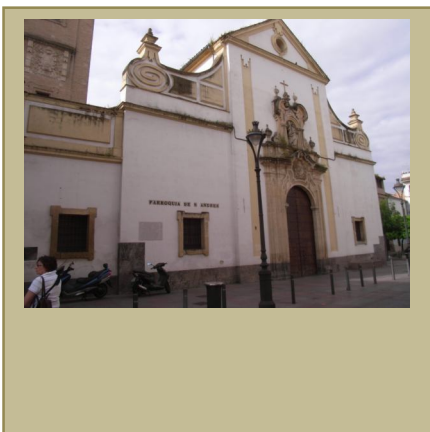
4.-Denominación: Iglesia de San Andrés
Categoría: MA-14 B.I.C.
Uso: Religioso
Estado: Rehabilitada Junta de Andalucía
Propiedad: Obispado de Córdoba

Descripción e interés: Siglo XIII al XVIII. Planta de tres naves con crucero y cabecera recta. Fachada barroca y lateral gótica. Torre Campanario de Hernán Ruiz, con escudos de obispos de Córdoba.

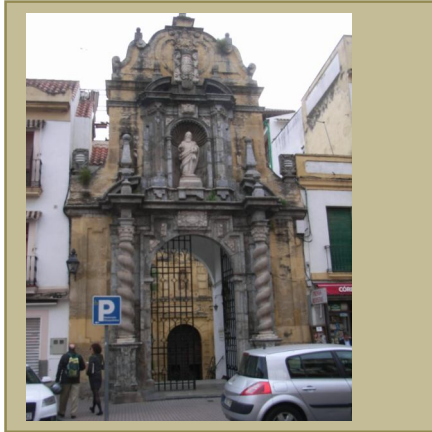
9.-Denominación: Convento e Iglesia San Pablo. Capitulares 9.
Categoría: MA-2 B.I.C.
Uso: Iglesia-convento
Estado: Bueno
Propiedad: Padres Claretianos

Descripción e interés: Siglo XIII. Compás de acceso a Iglesia. Claustro y Huerto. Planta de tres naves con triple cabecera. Destaca la “qubba” almohade. Portada y capillas barrocas de interés.

Señal orientativa: No
Señal informativa: No
Horario apertura: De 9 a 10.30 h
Viabilidad turística: Parcial
Modalidad gestión: Convenio público- congregación.

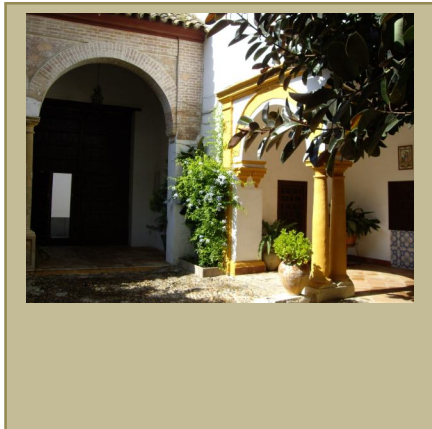
10.-Denominación: Monasterio de Santa Marta
Categoría: MA-7 B.I.C.
Uso: Conventual clausura
Estado: Bueno
Propiedad: Hermanas Jerónimas

Descripción e interés: Siglo XV y XVI. Casa Solariega y convento. En su interior 5 patios principales, el primero el compás con acceso a la iglesia con portada de H. Ruiz I. Fachada exterior ciega

Señal orientativa: No
Señal informativa: No
Horario apertura: Martes 10.00 a 13.00h
Viabilidad turística: Parcial
Modalidad gestión: Convenio apertura compás e Iglesia

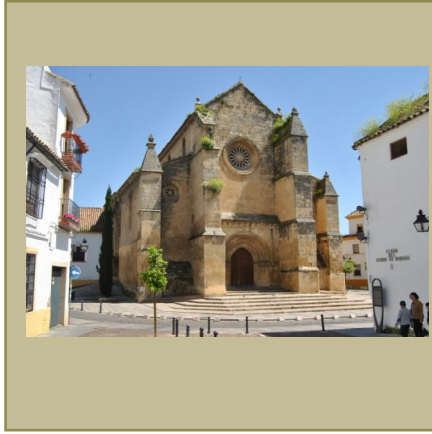
13.-Denominación: Iglesia de Santa Marina
Categoría: MA-3 B.I.C.
Uso: Culto religioso
Estado: Bueno
Propiedad: Obispado de Córdoba

Descripción e interés: Siglo XIII y XVI. Planta de tres naves con ábside poligonal. Torre de Hernán Ruiz. En lateral derecho la Capilla funerario de los Orozco. Contrafuertes en portada y rosetón

Señal orientativa: No
Señal informativa: Si
Horario apertura: No
Viabilidad turística: Parcial
Modalidad gestión: Convenio público- obispado

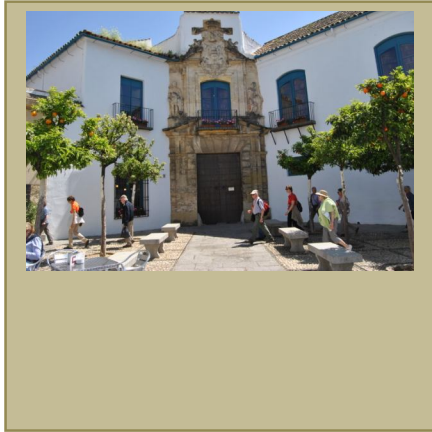
14.-Denominación: Palacio de los Marqueses de Viana
Categoría: MA-8 B.I.C.
Uso: Turístico y otros eventos sociales y culturales
Estado: Bueno
Propiedad: Fundación privada Cajasur

Descripción e interés: Siglo XVI. Casa solariega. Conjunto de 12 patios y jardín, el principal claustral. Fachada en ángulo, con escudos nobles: de los Argote, de los Figueroa y de los Villaseca

Señal orientativa: No
Señal informativa: Si
Horario apertura: Turístico
Viabilidad turística: Total
Modalidad gestión: Fundación privada

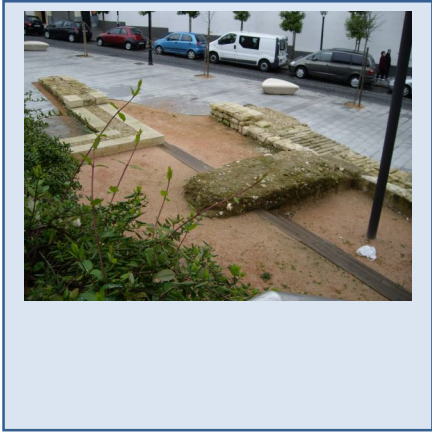
17.-Denominación: Restos de la Puerta del Colodro
Categoría: MC-6 B.I.C.
Uso: -----.
Estado: Bueno
Propiedad: Ayuntamiento de Córdoba

Descripción e interés: Siglo XI y XII. Puerta de la muralla llamada del Colodro. De los restos hallados se interpreta una antemuralla. Los zócalos y cimientos son de piedra el reto de tapial.

Señal orientativa: No
Señal informativa: Si
Horario apertura: -----
Viabilidad turística: Total, quedando al descubierto tras la intervención municipal (2011)

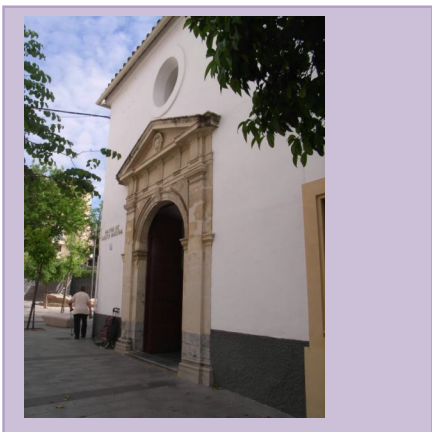
20.-Denominación: Convento y Ermita en calle de Santa Marina 22
Categoría: EA-107
Uso: Religioso y culto de fieles
Estado: Bueno
Propiedad: Esclavas del Santísimo Sacramento de la Inmaculada

Descripción e interés: Siglo XVI, XVIII. Portada de Iglesia neobarroca. El conjunto lo forma el convento y capilla, con dos patios estructurantes.

Señal orientativa: No
Señal informativa: No
Horario apertura: Matinal
Viabilidad turística: Parcial
Modalidad gestión: Convenio público- congregación.

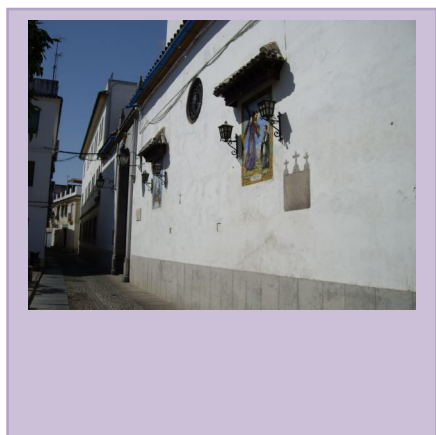
23.-Denominación: Iglesia Jesús Nazareno 12
Categoría: EA-76 Monumental II la Capilla
Uso: Culto religioso iglesia, resto colegio y asistencial
Estado: Bueno
Propiedad: Hermanas Hospitalarias de Jesús Nazareno

Descripción e interés: Siglo XVII Iglesia construida en el enclave del Hospital, con reformas del XIX y XX. Conserva obras de Valdés Leal y Antonio del Castillo y dos tallas de importante factura: Ntro. Padre Jesús Nazareno del XVII y Ntra. Sra. Nazarena del XVIII.

Señal orientativa: No
Señal informativa: No
Horario apertura: No
Viabilidad turística: Parcial
Modalidad gestión: Convenio público- privado congregación

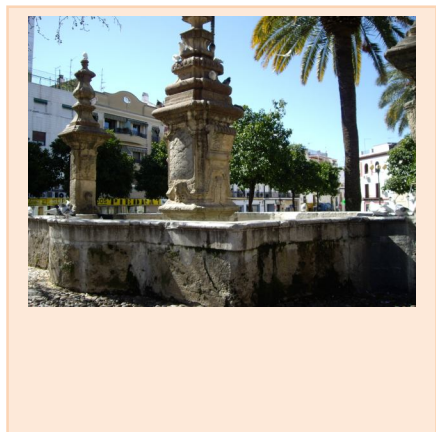
24.-Denominación: Fuente del Corazón de María
Categoría: H-11 Monumental I
Uso: Fuente ornamental
Estado: Bueno
Propiedad: Ayuntamiento de Córdoba.

Descripción e interés: Siglo XVIII. Fuente barroca. Antes ubicada en Campo de San Antón. Tipo pilón, con tres pilares rematados por pináculos. En la base el escudo de Córdoba

Señal orientativa: No
Señal informativa: No
Viabilidad turística: Total. Forma parte del itinerario turístico

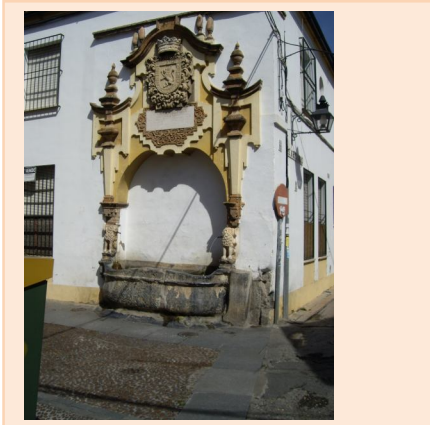
25.-Denominación: Fuente de la Piedra Escrita. C/ Moriscos-Cárcamo
Categoría: H-12 Monumental I
Uso: Fuente pilón
Estado: Bueno
Propiedad: Ayuntamiento de Córdoba

Descripción e interés: De 1724 por el corregidor Vega y Zúñiga, fuente barroca. Pílon de piedra azul, forma abombada. Al frente un retablo barroco con escudo de Córdoba. Estípites en los lados.

Señal orientativa: No
Señal informativa: No
Viabilidad turística: Total

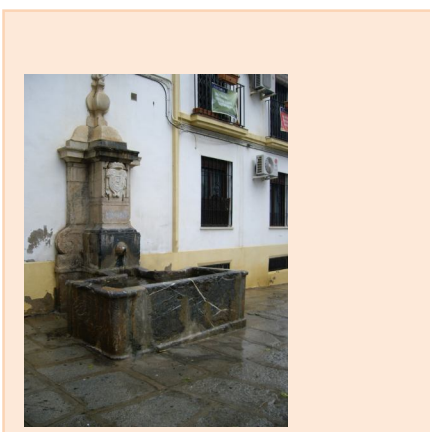
26.-Denominación: Fuente de San Rafael
Categoría: H-7 Monumental I
Uso: Fuente pilón
Estado: Bueno
Propiedad: Ayuntamiento de Córdoba

Descripción e interés: De 1809, fuente con pilón rectangular de mármol negro, con pilar barroco con escudo de Córdoba y rematado por pináculo, con un solo caño de agua.

Señal orientativa: No
Señal informativa: No
Viabilidad turística: Total. Forma parte del itinerario turístico.

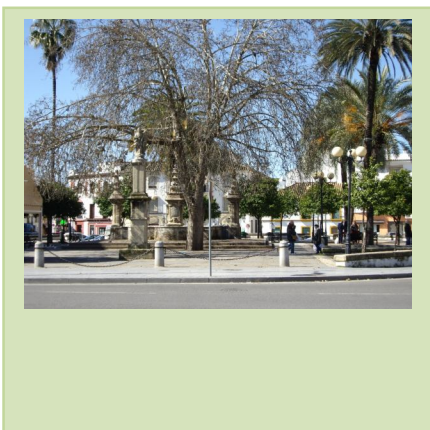
28.-Denominación: Plaza del Corazón de María
Categoría: Sin catalogación.
Uso: Peatonal en plaza central el resto aparcamiento
Estado: Deficiente
Propiedad: Espacio público

Descripción e interés: Siglo XIX no tiene catalogación. Tiene interés la iglesia y el espacio central, donde se ubica una fuente barroca.

Señal orientativa: No
Señal informativa: No
Viabilidad turística: Total. En esta plaza se inicia el itinerario, donde se ubicará un panel de información. Importante eliminar el aparcamiento.

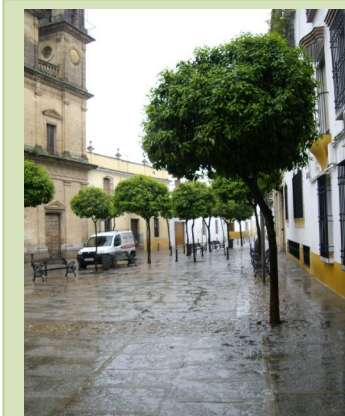
29.-Denominación: Plaza de San Rafael

Categoría: AA- 4
Uso: De estancia y peatonal
Estado: Bueno
Propiedad: Espacio público

Descripción e interés: Siglo XVIII. Espacio trapezoidal, losas de granito y bolo. Líneas de naranjos. Interés la iglesia y fuente barroca. Acceso a cocheras.

Señal orientativa: No
Señal informativa: No
Viabilidad turística: Total
 Forma parte del itinerario turístico. Deberá eliminarse el estacionamiento.

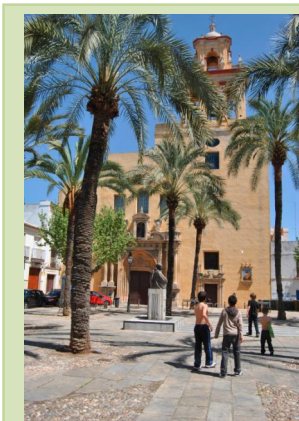
30.-Denominación: Plaza de San Agustín

Categoría: AA-3
Uso: De estancia y peatonal
Estado: Bueno
Propiedad: Espacio público

Descripción e interés: Siglo XIX
 Plaza rectangular ajardinada, antiguo compás del Convento de San Agustín. Pavimento de granito y empedrado central. Debido a su desnivel presenta escalones en el lado Sur. El perímetro se mantiene como acceso rodado.

Señal orientativa: No
Señal informativa: No
Viabilidad turística: Total
 Forma parte del itinerario turístico. Prevista su rehabilitación por el Plan del Área de Rehabilitación Integral.

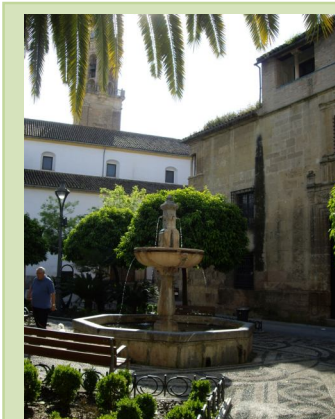
31.-Denominación: Plaza de San Andrés

Categoría: AA- 5
Uso: Estancia y jardín
Estado: Bueno
Propiedad: Espacio público

Descripción e interés: Siglo XVI
 Espacio rectangular, viario en dos lados y otros dos edificación., formada por parterres ajardinados y recorridos hacia la fuente central de 1861. Destaca el edificio de la Casa de los Luna.

Señal orientativa: No
Señal informativa: No
Viabilidad turística: Total

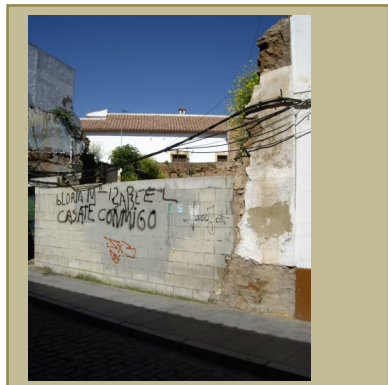
1.- Situación: FRAILES 7
Categoría: Solar
Uso: -----
Estado: Mal estado
Número de viviendas:
Observaciones: Impacto ambiental

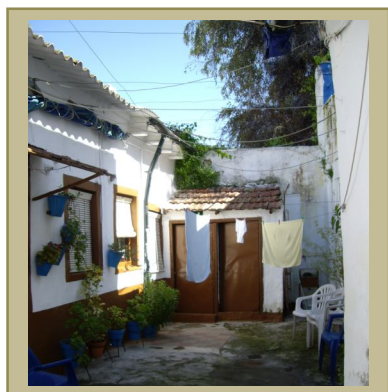
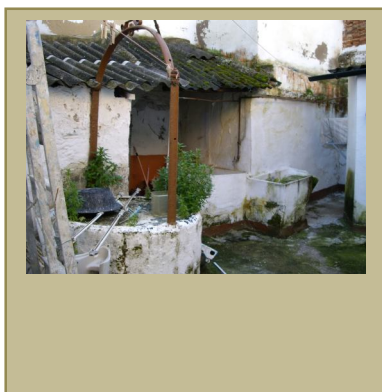
4.- Situación: CIEGOS 2
Categoría: Renovada
Uso: Casa de Vecinos
Estado: Deficiente
Número de viviendas: 6
Observaciones: Conserva la tipología de casa de vecinos. Sería necesaria su conservación pese a no encontrarse protegida por Plan Especial.

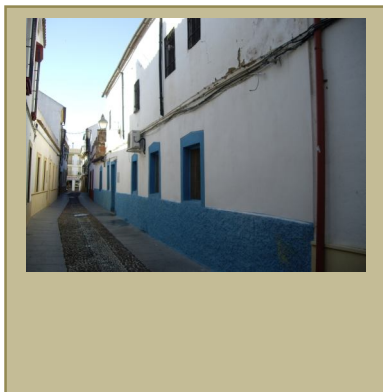
5.- Situación: *ALVAR RODRIGUEZ 9*
Categoría: *EA-20*
Uso: *Antigua casa de Vecinos*
Estado: *Bueno*
Número de viviendas: *2*
Observaciones: *Actualmente bifamiliar.*

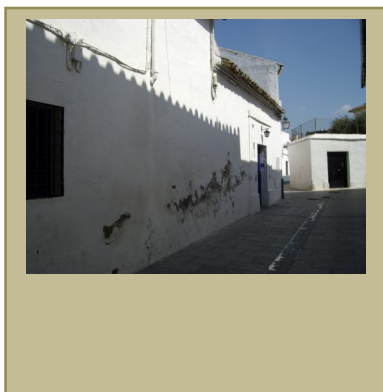
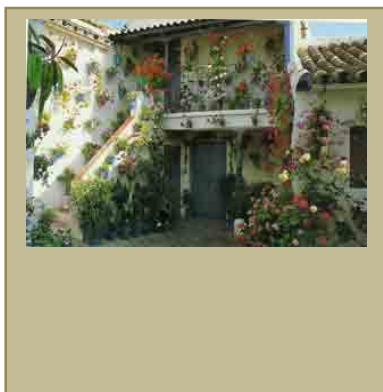
8.- Situación: *SAN JUAN DE PALOMARES 11*
Categoría: *EA-233*
Uso: *Familia en alquiler y Asociación de Claveles y Gitanillas*
Estado: *Rehabilitada*
Número de viviendas: *1*
Observaciones: *Rehabilitada por Vimcorsa en el 2010. Prevista su incorporación en el itinerario turístico como patio y punto de información de la Ajerquía Norte.*

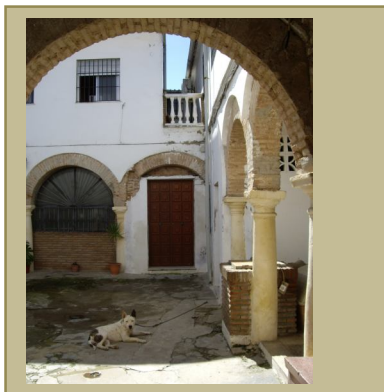
9.- Situación: CRISTO 5
Categoría: EA-238
Uso: Taller de platería en venta
Estado: Deficiente
Número de viviendas: 5
Observaciones: Antigua casa de vecinos, hoy muy transformada y convertida en talleres de platería. Esta casa se presentaba al concurso de patios. Sería interesante su recuperación.

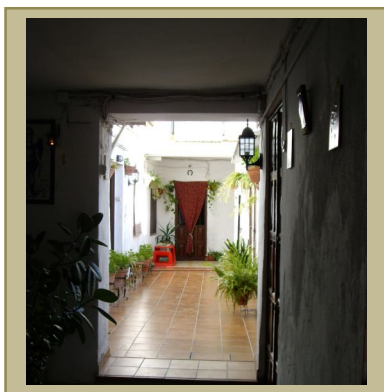
10.- Situación: CRISTO 16
Categoría: Conjunto Catalogado 15
Uso: Casa de Vecinos
Estado: Bueno
Número de viviendas: 8
Observaciones: Mantiene elementos propios de las casas de vecinos: pila, servicios comunes en desuso.

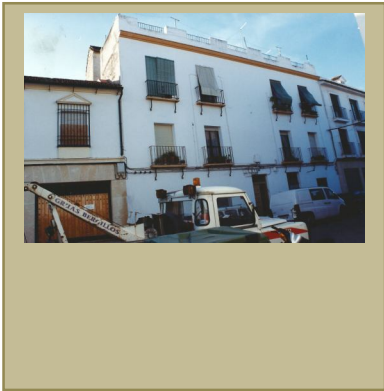
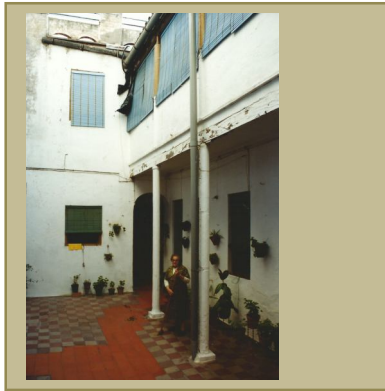
14.- Situación:MONTERO 26

Categoría: Renovada
Uso: Casa de Vecinos
Estado: Deficiente
Número de viviendas: 8
Observaciones:

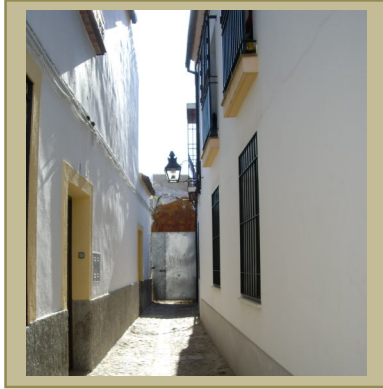
17.- Situación: CALLEJA DE LAS TORRES s/nº

Categoría: Solar

Observaciones: Interior

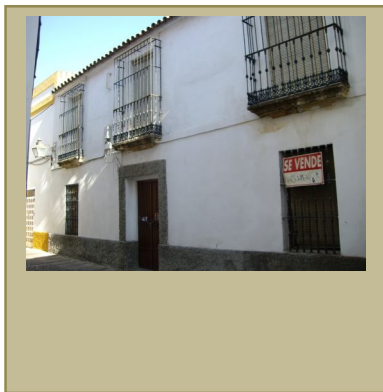
18.- Situación: CUSTODIO 7

Categoría: Conjunto Catalogado 15

Estado: Deficiente

Observaciones: En venta

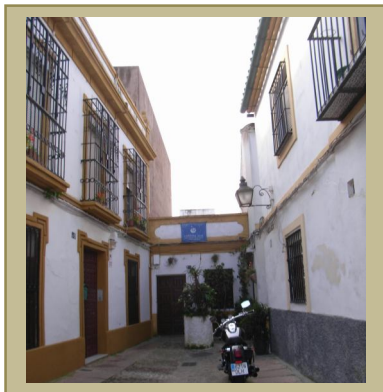
19.- Situación: POZANCO 21

Categoría: Renovada

Observaciones: Patio tradicional del concurso de patios. Incorporado al itinerario turístico. Se propone la recuperación de zona de lavaderos, cocina y retretes comunales.

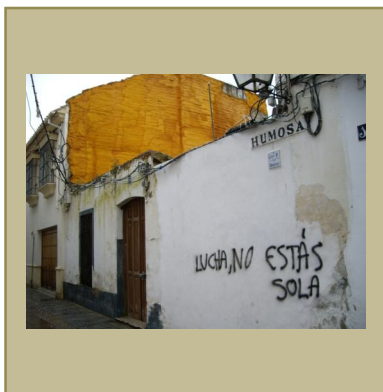
20.- Situación: HUMOSA 11

Categoría: Solar

Observaciones: Impacto ambiental

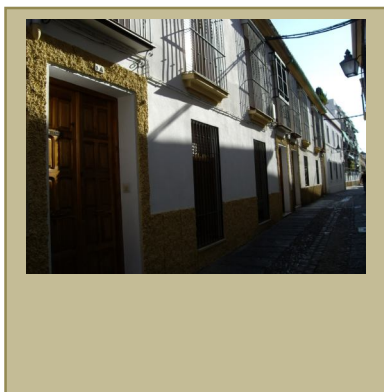
24.- Situación:*SIMANCAS 10*

Categoría: Renovada

Uso: 3 viviendas unifamiliares

Estado: Nueva construcción

Número de viviendas: 3

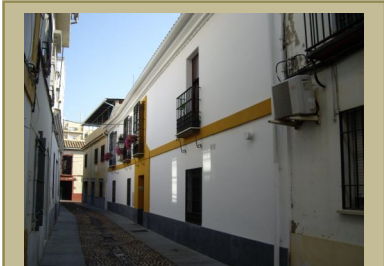
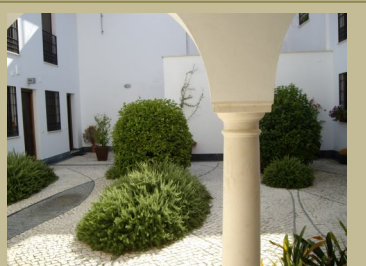
25.- Situación: PERAL 2

Categoría: Conjunto Catalogado 14
Uso: Viviendas en comunidad
Estado: Nueva construcción
Número de viviendas: 7
Observaciones: Patio con dos galerías de columnas. Muy agradable. Construcción 2007

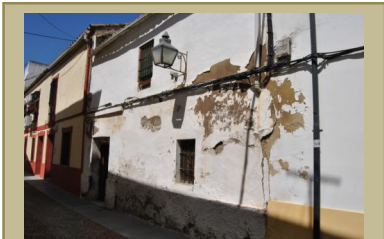
26.- Situación: RINCONADA SAN ANTONIO 11

Categoría: Protección tipológica
Uso: Casa de Vecinos
Estado: Aparentemente bueno
Número de viviendas: 4
Observaciones: Fachada mal estado

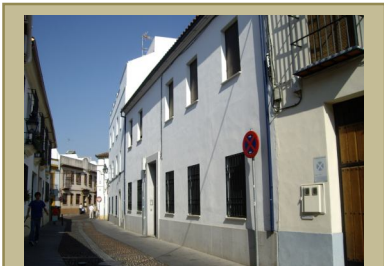
28.- Situación: COSTANILLAS 3

Categoría: Renovada
Uso: Comunidad de propietarios
Estado: Nueva construcción
Número de viviendas: 6
Observaciones:

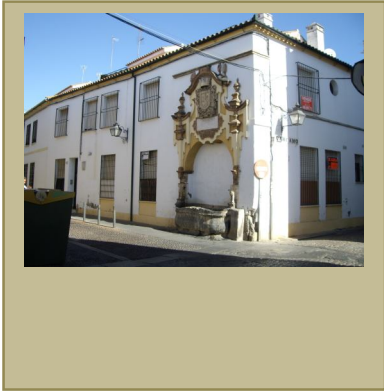
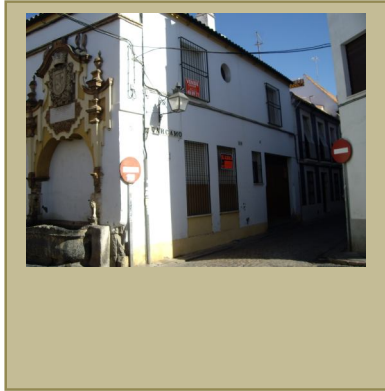
29.- Situación: *MORISCOS 45*

Categoría: Renovada
Uso: Comunidad de propietarios
Estado: Nueva construcción
Número de viviendas: -----
Observaciones: -----

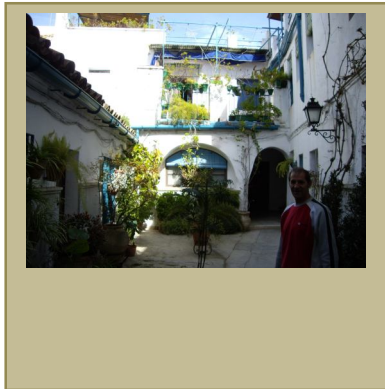
30.- Situación: *MORISCOS 41*

Categoría: Conjunto catalogado 13
Uso: Antigua casa de Vecinos
Estado: Bien conservada
Número de viviendas: 2
Observaciones: Adquirida como casa de vecinos por sus actuales propietario. Hoy bifamiliar. Tiene una sucesión de patios muy interesantes.

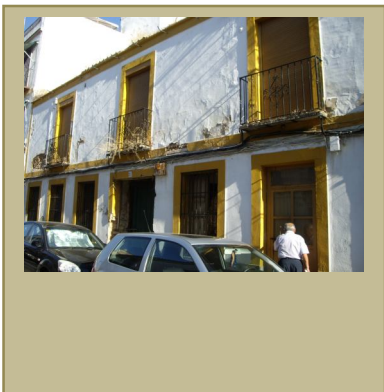
32.- Situación: *MONTERO 31*

Categoría: Renovada
Uso: Vacía
Estado: Ruina
Número de viviendas: -----
Observaciones: Antigua casa de vecinos, hoy en estado ruinoso. Interesante patio barroco al fondo de la edificación. Se ignora el futuro de la casa.

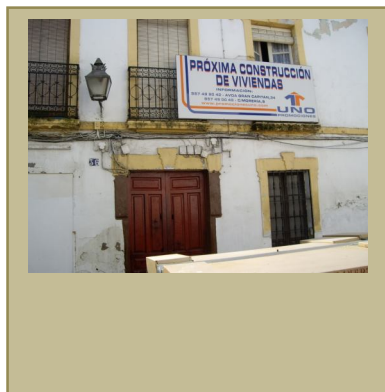
35.- Situación: *MORISCOS 32*
Categoría: *EA-117*
Uso: *Vacía*
Estado: *Muy deficiente*
Número de viviendas: *12*
Observaciones: *Antigua casa de vecinos. Se anuncia cartel de promoción de viviendas.*

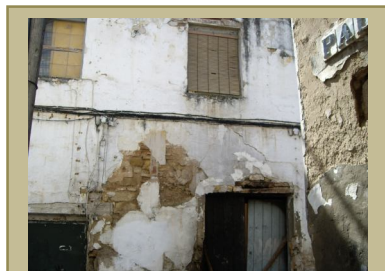
37.- Situación: MORISCOS 28

Categoría: Conjunto catalogado 13

Uso: Vacía

Estado: Ruina

Número de viviendas: 9

Observaciones: Impacto ambiental. Viven nueve familias

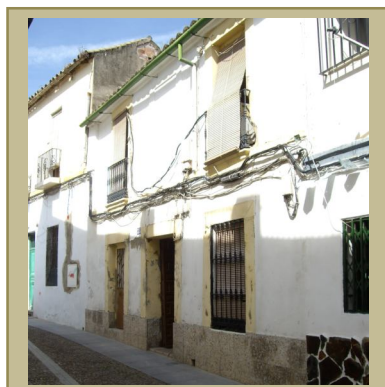
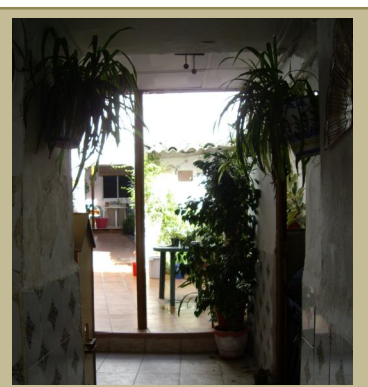
38.- Situación: MORISCOS 35

Categoría: Conjunto catalogado 13

Uso: Casa de Vecinos

Estado: Deficiente

Observaciones: Viven cuatro familias, hoy una sola familia.

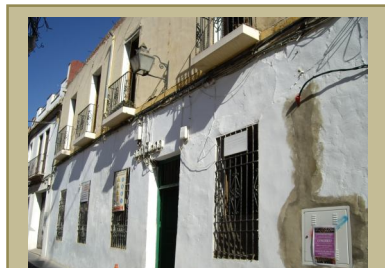
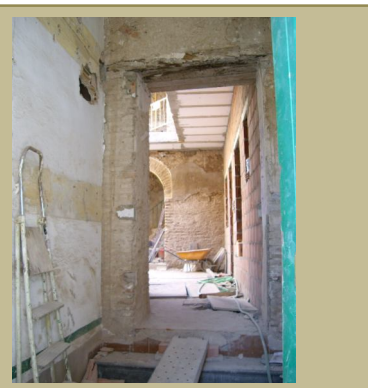
39.- Situación: MORISCOS 33

Categoría: Conjunto Catalogado 13

Uso: Vacía

Estado: En obras

Observaciones: Promoción en régimen de alquiler. Viviendas rehabilitadas. Buen ejemplo de actuación para el mantenimiento de estas casas. Viven siete familia.

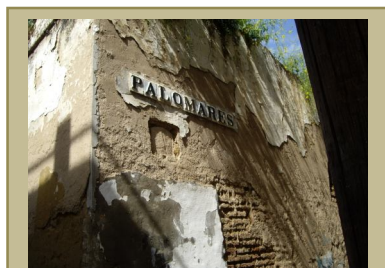
40.- Situación: MORISCOS 29

Estado: Solar

Observaciones: Impacto ambiental

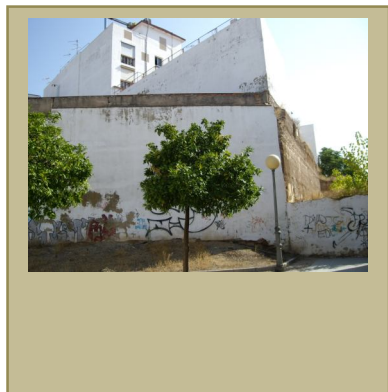
41.- Situación: MURO DE LA MISERICORDIA 5

Categoría: Solar

Estado: Mal estado

Observaciones: Impacto ambiental. Destino aparcamiento de Ollerías

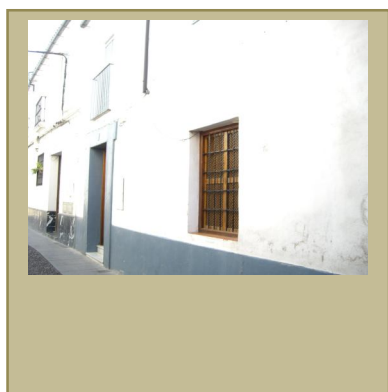
42.- Situación: MORISCOS 6

Categoría: Renovada

Uso: Casa de vecinos

Observaciones: No se ha podido acceder al interior. En apariencia vacía.

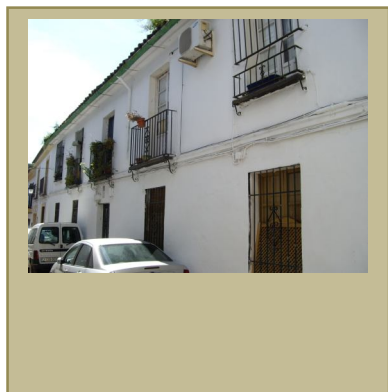
43.- Situación: ACEITUNO 7

Categoría: Conjunto catalogado 13

Uso: Casa de Vecinos

Estado: Aparentemente bueno

Observaciones: Comparte el edificio un taller artesanal y vecinos.

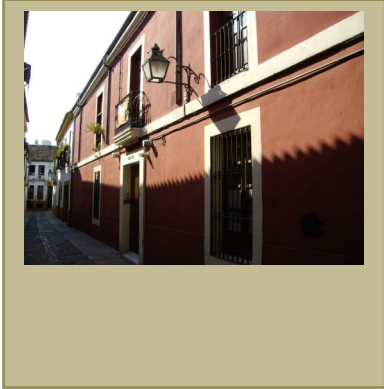
45.- Situación: ZARCO 5

Categoría: EA-204

Uso: Comunidad de propietarios

Estado: Rehabilitada en viviendas adosadas.

Observaciones: Antigua casa de vecinos, patio barroco, hoy convertida en comunidad de propietarios.

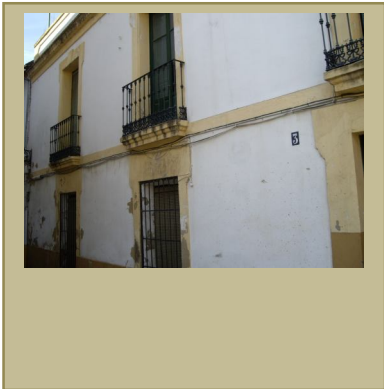
46.- Situación: FUENSECA 3

Categoría: Conjunto Catalogado 16

Uso: Vacía

Estado: Deficiente

Observaciones: Se compartía taller de joyería en planta baja y vecinos.

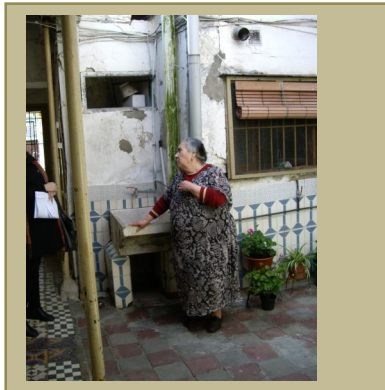
47.- Situación: ALMORÁVIDES 5

Categoría: Protección tipológica

Uso: Casa de Vecinos

Estado: Deficiente

Observaciones: Vive el propietario en la casa, persona muy mayor.

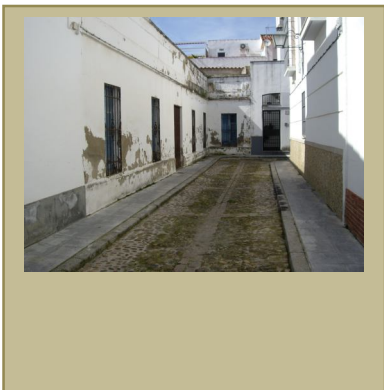
48.- Situación: ISIDRO 6

Categoría: Protección tipológica

Uso: Vacía

Estado: Mal estado

Observaciones: No se ha podido acceder

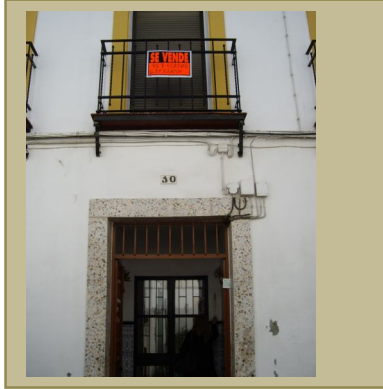
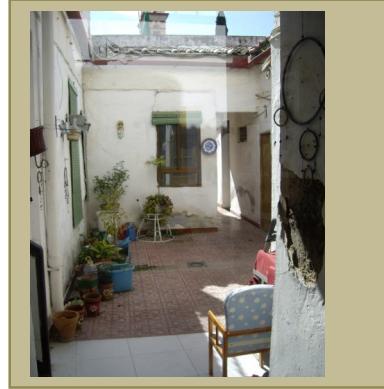
49.- Situación: ANGEL MARÍA DE BARCIA 3

Categoría: Protección tipológica

Uso: Casa de Vecinos

Estado: Aparentemente bueno

Observaciones: Comparten viviendas vecinos y propietarios

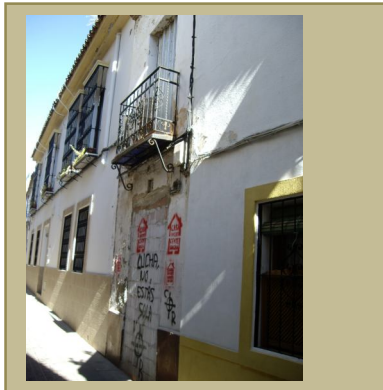
51.- Situación: PEDRO FERNÁNDEZ 6

Categoría: Renovada

Uso: Vacía

Estado: Muy deficiente

Observaciones: Se encuentra tabicada

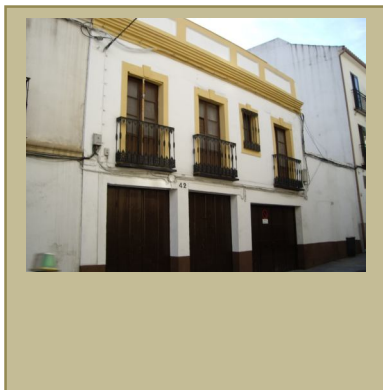
52.- Situación: ALFAROS 42

Categoría: Conjunto catalogado 16

Uso: Vacía

Estado: Muy deficiente

Observaciones: Se encuentra apuntalada

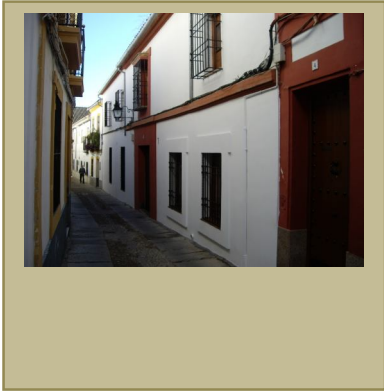
53.- Situación: MATEO INURRIA 6
Categoría: Conjunto catalogado 13
Uso: Unifamiliar
Estado: Rehabilitada
Número de viviendas: 1
Observaciones:

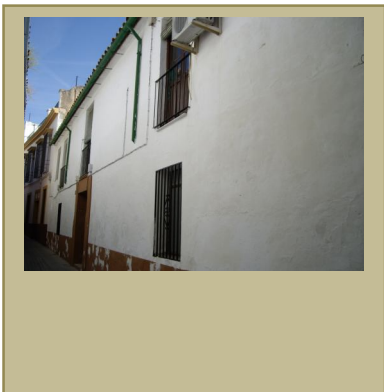
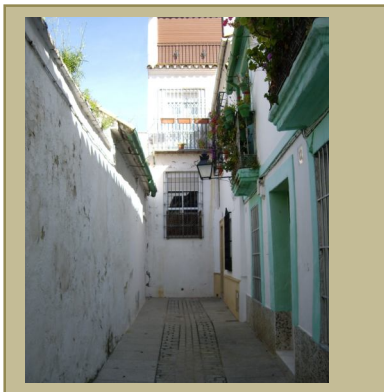
55.- Situación: CIDROS 18
Categoría: Protección tipológica
Uso: Vacía
Estado: Deficiente
Número de viviendas: -----
Observaciones:

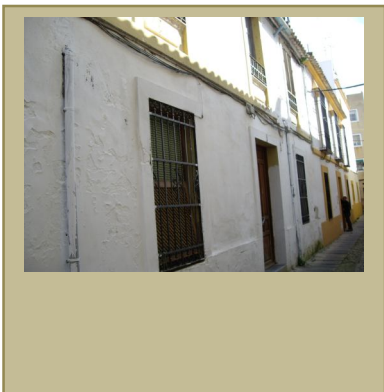
56.- Situación: JURADO AGUILAR 7
Categoría: Protección tipológica
Uso: Vacía
Estado: Deficiente
Número de viviendas:
Observaciones: Vivian varias familias

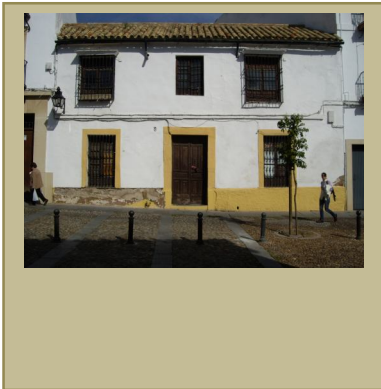
**58.- Situación: PLAZA DEL CONDE DE
PRIEGO 4**

Categoría: EA-187
Uso: Vacía
Estado: Deficiente
Número de viviendas: 6
Observaciones: Estuvo ocupada con talleres de joyería y viviendas en alquiler.

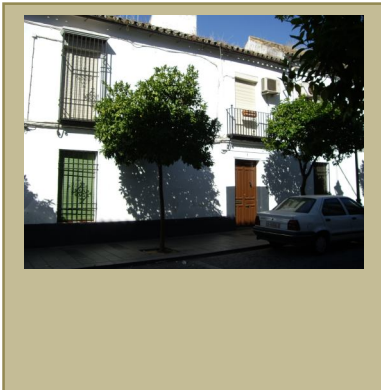
**59.- Situación: MAYOR DE SANTA
MARINA 3**

Categoría: Conjunto Catalogado 13
Uso: Casa de Vecinos
Estado: Bueno
Número de viviendas: 4
Observaciones: No se ha podido acceder al interior

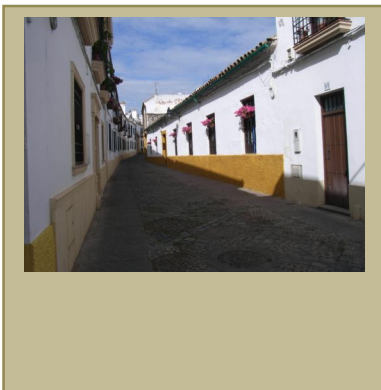
60.- Situación: MARROQUIES 6

Categoría: EA-104
Uso: Casa de Vecinos
Estado: Bueno a excepción cuerpo de fachada.
Número de viviendas: 23
Observaciones: Patio calle. Casa realizada en expreso para vecinos. Año 1928. Actualmente ocupada con viviendas y talleres artesanales. Se presenta al concurso de patios siendo uno de los patios más galardonados del concurso popular.

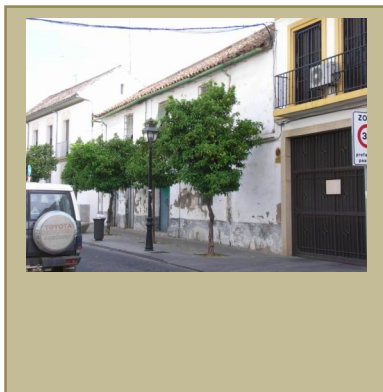
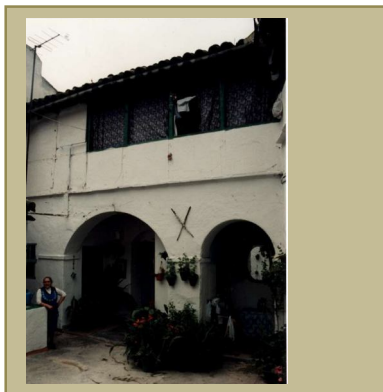
61.- Situación: MAYOR DE SANTA MARINA 10

Categoría: EA-108

Uso: Vacía

Estado: Muy deficiente

Observaciones: Sería interesante la recuperación de esta casa que mantiene una tipología original como casa de vecinos.

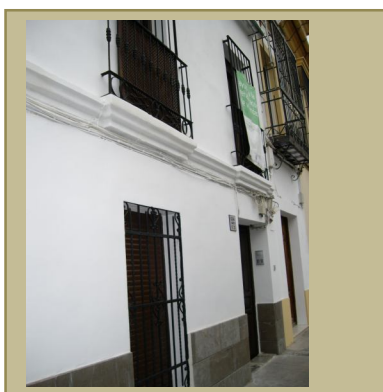
62.- Situación: MAYOR DE SANTA MARINA 29

Categoría: Conjunto Catalogado 13

Uso: Comunidad de propietarios

Estado: Bueno a excepción de las cubiertas. Falta mantenimiento

Observaciones: Antigua casa de vecinos, hoy son propietarios de las viviendas. Personas mayores. Actualmente arreglando las cubiertas y fachada con ayuda de VIMCOSA.

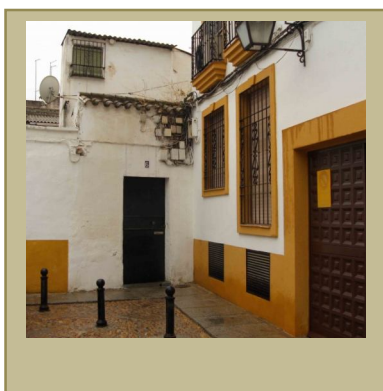
64.- Situación: PLAZA DE LA LAGUNILLA 6

Categoría: EA-85

Estado: Muy deficiente
