## UN VERTEDERO DE MATERIAL ARQUITECTÓNICO ROMANO EN EL ANTIGUO CUARTEL DE S. RAFAEL (CÓRDOBA)

A DUMP OF ARCHITECTURAL ROMAN MATERIAL  
IN THE FORMER BARRACK GIVES S. RAPHAEL  
(CORDOVA)

ANALES  
DE ARQUEOLOGÍA  
CORDOBESA  
NÚMERO 20 (2009)

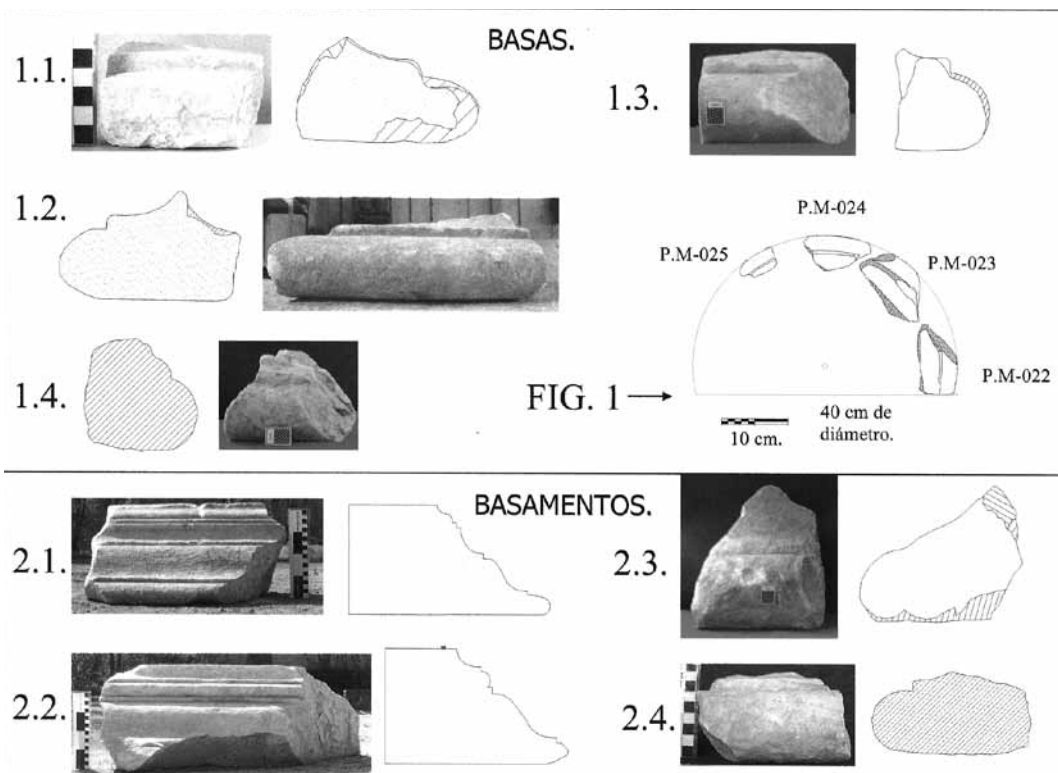
LÁM. 5.- Tipos 1 y 2. (Fig.1): Reconstrucción de la basa tipo 1.3.

- 1.1. Piezas Cat. nº P.M-001 a P.M-006 (Lám. 5, 1.1). Molduración: escocia o caveto fragmentado en todas las piezas y un cuarto de bocel de 4 cm de altura. Material: mármol blanco. Interpretación: describen un recorrido longitudinal recto, por lo que podrían corresponder a un rodapié o pequeño zócalo corrido de una estructura.
- 1.2. Piezas Cat. nº P.M-007 y P.M-040 (Lám. 5, 1.2). Molduración: Escocia (fragmentada) y toro de 3'5 cm de altura. Material: mármol blanco. Interpretación: Muy similar al subtipo anterior creemos que con la misma función, si bien podría ser la continuación de la

- 1.3. Piezas Cat. nº P.M-022 a P.M-025 (Lám. 5, 1.3). Molduración: caveto o escocia (fragmentada) y toro o bocel de 5 cm aprox. Material: mármol blanco. Interpretación: describen un recorrido curvo y la pieza Cat. nº P.M-022 presenta el lateral izquierdo alisado, lo que nos indica que pertenece a una basa de media columna.
- 1.4. Pieza Cat. nº P.M-026 (Lám. 5, 1.4). Material: mármol blanco. Molduración: medio bocel de 2 cm y toro de 4'5 cm. Contiguo al bocel existe el arranque de otra moldura totalmente fracturada. Interpretación: Basa.

- 2.1. Piezas Cat. nº 001 y 002 (Lám. 5, 2.1). Molduración: cima reversa 3'5 cm, caveto 5 cm, cima recta 7'2 cm y medio bocel 4 cm. Se conservan prácticamente completas. Material: mármol blanco. En ambas se documenta el mismo tratamiento de la superficie, gradina en la mayoría de ella. Anclajes: pernos en hierro y plomo. Interpretación: es posible que ambas piezas formen un solo elemento unidas por sus laterales fragmentados, ya que, tanto el lateral izquierdo de 001, como el derecho de 002 hacen esquina en forma oblicua, lo que indica o bien un recorrido hacia el interior de las molduras o el final del

- 2.2. Piezas Cat. nº 003 a 009 (Lám. 5, 2.2). Molduración: Caveto 4'5 cm, bocel 5 cm, cima recta 12'5 cm, óvalo (conservado solo en la pieza 004) de 6 cm. Material: mármol<sup>4</sup> blanco con algunas manchas negras. Todas las piezas aparecen con la cara trasera tratada con golpes de escoda o puntero y hay que mencionar el hallazgo de unos trazos epigráficos<sup>5</sup> en esta misma cara de la pieza Cat. nº 004. Anclajes: Grapas todas con forma de cola de milano, excepto 1 de ellas, en forma de doble "T"; Pernos, en hierro y plomo. Interpretación: Basamento.
- 2.3. Piezas Cat. nº P.M 014 y P.M 015 (Lám. 5, 2.3). Molduración: toro de 5 cm. Material: Mármol blanco. Interpretación: basamento.
- 2.4. Pieza Cat. nº P.M-009 (Lám. 5, 2.4). Molduración: toro de 6 cm de altura. Material: mármol con vetas grises Proconesio<sup>6</sup>? Interpretación: Basamento.

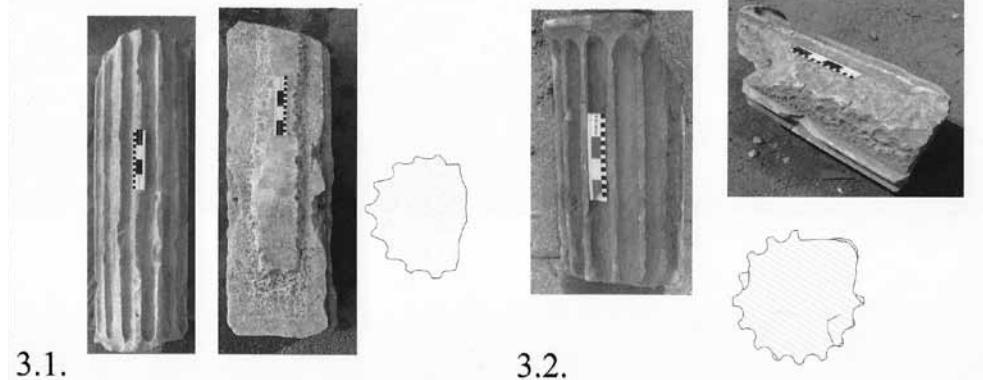
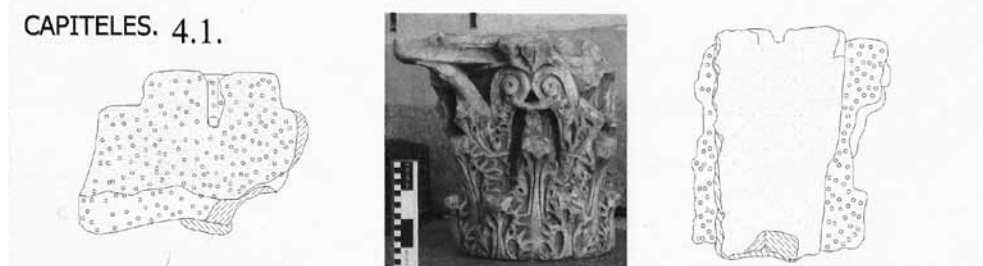
LÁM. 6.- Tipos 3 y 4.

3.1. Piezas Cat. nº 020 y P.M.-036 (Lám. 6, 3.1). Molduración: Fuste estriado, canal 5 cm y arista 2'5 cm. Material: Mármol blanco con manchas negras. Interpretación: Fuste de media columna zona del imoscapo.

3.2. Pieza Cat. nº 019 (Lám. 6, 3.1). Molduración: Fuste estriado, canal 4 cm y arista 2'5 cm. Material: Mármol blanco con manchas negras. Interpretación: Fuste de tres-cuartos de columna zona del sumoscapo del fuste.

4.1. Piezas Cat. nº 018 y P.M-038 (Lám. 6, 4.1). Molduración-Descripción: capitel corintio de media columna. Las medidas generales de la pieza son: Altura: 45 cm; Ancho: 32 cm; Profundidad: 27 cm; Segunda Folia: 24 cm; Inma Folia: 13 cm.

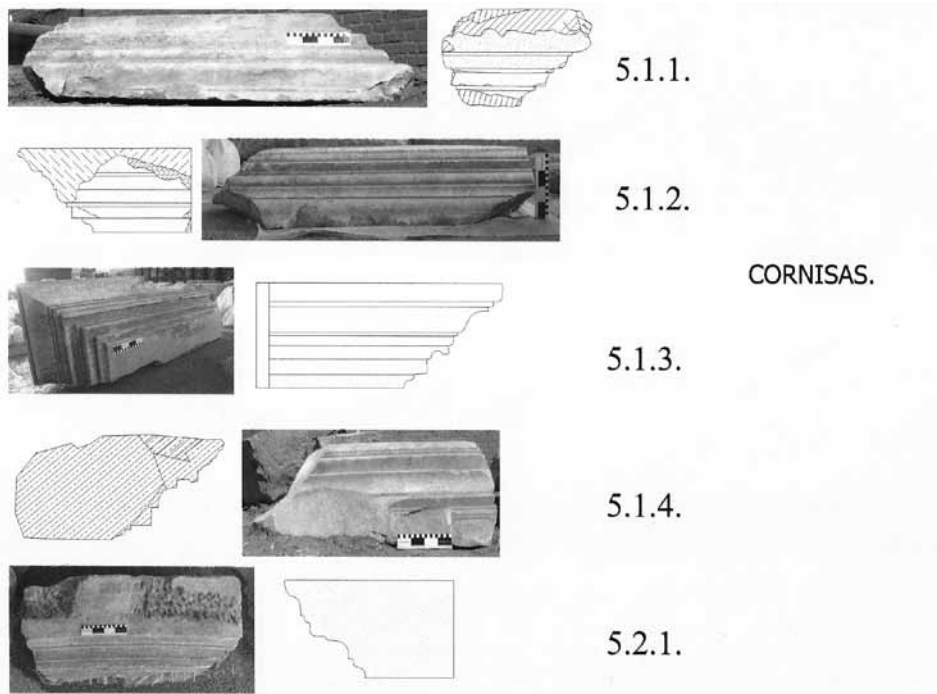
LÁM. 7.- Tipo 5.

ción: Cima recta 9'71 cm (fragmentada), Cuarto de círculo 5 cm, filete o faja 5 cm y caveto 6 cm. Material: mármol blanco, tratamiento de la superficie con gradina. Anclajes: pernos en hierro y alguno de ellos forrados con plomo; grapas tipo doble "T"; rebajes en las superficies de las caras inferiores de las piezas 010 y 012 para encastre con otros elementos arquitectónicos. Otro aspecto técnico en la ejecución<sup>9</sup> de la pieza 013 a destacar, sería la línea guía que re-

corre todo el lecho en sentido longitudinal, muriendo con un quiebro de 90° en un perno de hierro revestido en plomo. Interpretación: Cornisa de esquina lo que nos marca un desarrollo de las molduras hacia el exterior. En total se documenta un recorrido de 3'42 m.

5.1.2. Pieza Cat. nº 014 (Lám. 7, 5.1.2). Molduración: Cima recta 4 cm (fragmentada), Caveto 4'68 cm, cuarto de bocel 4'58 cm, faja (3 cm y cima reversa 3'66 cm. Material: mármol blanco con manchas negras. Anclajes: perno en plomo. Interpretación: cornisa de esquina.

5.1.3. Piezas Cat. nº 015, 016, P.M.010, P.M-011 y P.M-013 (Lám. 7, 5.1.3). Molduración: Cima recta 9'5 cm (fracturada), Cuarto de círculo 2'70 cm, Goterón 3 cm, faja 4'5 cm y cima reversa 4 cm. Material: mármol blanco de vetado gris (Proconesio?). La labra y el tratamiento de estas piezas son de gran finura, consiguiendo un pulimento de las superficies con aristas muy vivas. Anclajes: grapas tipo cola de milano, algunas de ellas conservadas en plomo. Interpretación: Cornisa en esquina. Se conserva un recorrido de 2'71 m.

2'60 cm, Cima reversa 2'5 cm, Gote-ro 5 cm, Apófisis inversa 5'5 cm, faja 4 cm y gola o cima reversa 2 cm. Material: Mármol blanco con manchas negras. Interpretación: cornisa recta.

5.2.1. Piezas Cat. nº 021, 022 y P.M-016 (Lám. 7, 5.2.5). Molduración: Cima recta 6'7 cm (fragmentada), listel 1'30 cm, faja 4 cm, caveto 5'70 cm, rebajo 1'2 cm, caveto 5 cm. Material: se realizan en mármol blanco. Anclajes: grapas en forma de "π" y doble "T"; pernos de gran volumen. Interpretación: Cornisa curva-cóncava de 6 m aprox. de radio. Se documenta un recorrido total de 1'44 m de arco.

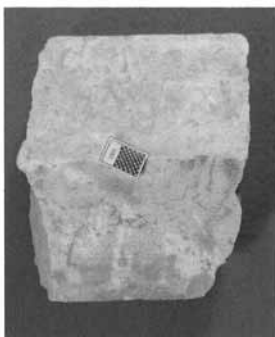
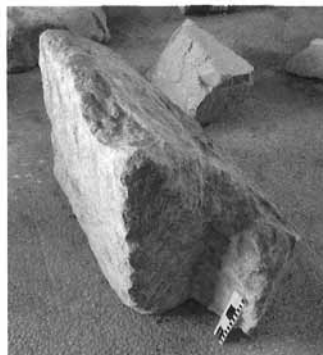
LÁM. 9.- Tipos 10, 11, 12 y 13.

Piezas Cat. nº P.M. 017 y Cat. nº P.M. 018. Descripción: morfología compleja. Vistas en sección constan de 5 caras que forman un pentágono con los lados desiguales. Constan de dos caras vistas conformando un ángulo superior a 125°. Son piezas de pequeño formato. Material: mármol blanco. Medidas: P.M 017- 11 cm de longitud por 10 de ancha y 8 cm de profundidad; P.M. 018- 13 cm de longitud por 11 de ancha y 7 cm de profundidad; Interpretación: pilastras?

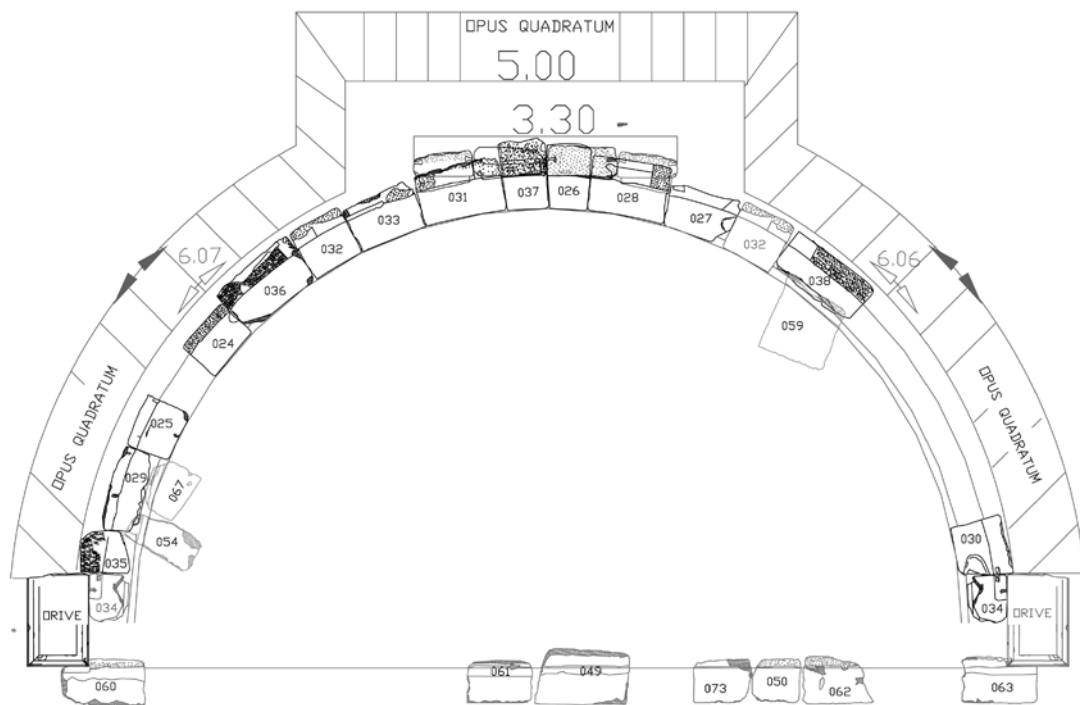
LÁM. 10.- Reconstrucción de la exedra, con banco corrido semicircular y nicho rectangular central.

determinar un complejo conformado por un espacio semicircular de 10,35 m. de diámetro o lo que es lo mismo, 35 pies<sup>12</sup> romanos. Estas medidas y morfología aluden al espacio interno del edificio. Al exterior podría interpretarse una zona rectangular al menos en el

Material: calizas micríticas de color negro. Medidas Generales: difieren de una a otra en longitud, profundidad y altura, oscilando entre los 1.27-0.55 m de longitud, 0.58-0.88 m de profundidad y 0.43-0.45 m de altura. Anclajes: Grapas del tipo cola de milano. Consta de dos caras vistas (superior y frontal) y como peculiaridad destacamos la pieza Cat. 034 de doble frente moldurado y quebrando el desarrollo de la moldura en 90°. Interpretación: *schola* o banco curvo semicircular corrido, inserto en una exedra de unos 6 m aproximados de diámetro (Lám. 10)
