## EL VIDRIO DE VENTANA Y SU USO EN LA ARQUITECTURA ROMANA. A PROPÓSITO DE LOS VIDRIOS PLANOS DE LA VILLA DE RONDA DEL MARRUBIAL, CÓRDOBA

### WINDOW GLASS AND ITS USE IN ROMAN ARCHITECTURE. REGARDING FLAT GLASSES DOCUMENTED IN THE VILLA OF RONDA DEL MARRUBIAL, CORDOBA

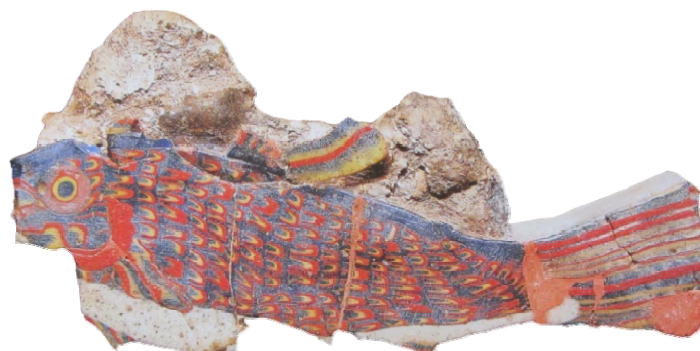
Fig. 1: Panel de revestimiento con forma de pez, Corning Museum of Glass de Nueva York (Harden, 1987: 31).

Su identificación como revestimiento mural a veces es posible gracias a la conservación, en alguna de sus superficies, de los restos de la argamasa que permitían su adhesión al paramento (Ortiz Palomar, 2001a: 39-40) (vid. Fig. 1).

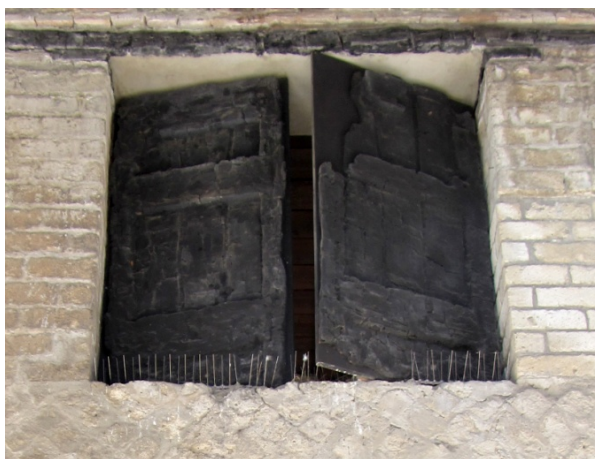
Fig. 2: Postigos de madera de un vano del segundo piso de una vivienda en Herculano (Fuente: A. Velo Gala).

Por su flexibilidad, los materiales de naturaleza animal, como el pergamino, las cornamentas o determinados órganos, se utilizaron para cubrir pequeños huecos; son mencionados por las fuentes clásicas que atestiguan su empleo para la protección del fuego en las lámparas (Foy, Fontaine, 2008: 444). Otros componentes de índole vegetal se utilizaron para la elaboración de esterillas que se enrollaban o sujetaban en uno de los laterales del vano con el fin de permitir la correcta iluminación de los espacios interiores (Forbes, 1966: 184). Sin embargo, fue la madera el elemento de naturaleza orgánica más empleado para el cierre de vanos, concretamente para la fabricación de postigos, tal y como se pone de manifiesto a través de ejemplos conservados en Herculano y en otras arquitecturas del área vesubiana (vid. Fig. 2).

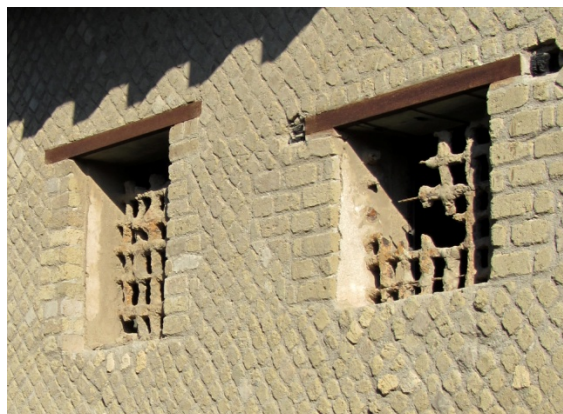
Fig. 3: Cerramientos de vanos exteriores con rejas metálicas, Herculano (Fuente: A. Velo Gala).

Los enrejados metálicos constituían un sistema de seguridad óptimo para evitar los accesos indeseados a las viviendas (vid. Fig. 3). La asociación de estos mecanismos de cierre con la cubrición de los vanos mediante lastras vítreas es escasa pero

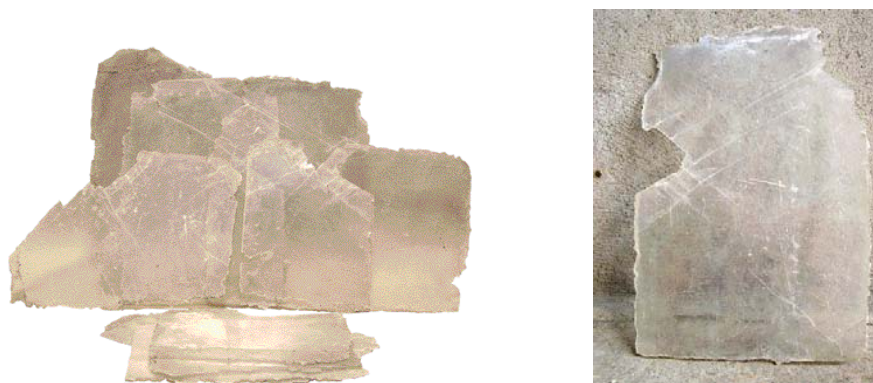
Fig. 4: Láminas de *lapis specularis* halladas en Pompeya, inv. 3154 (FONTAINE, FOY, 2005b: 159, 160).

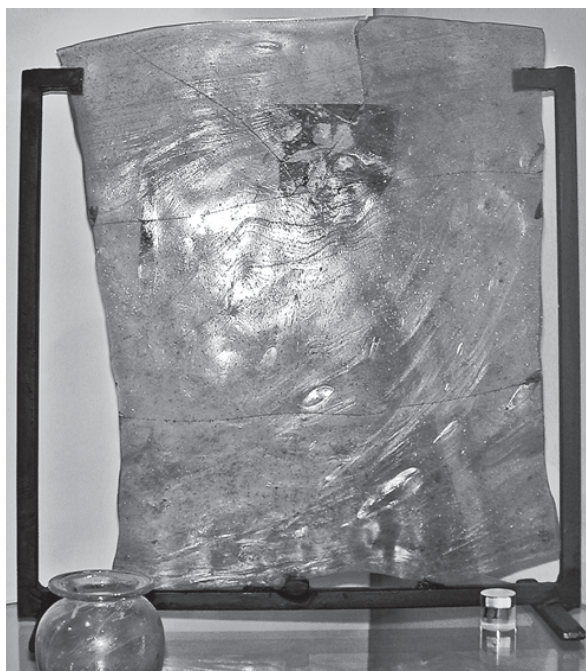
Fig. 6: Lámina de vidrio soplado, Butrint (Albania) (Foy, Fontaine, 2008: 431, fig. 20).

Por lo general, los paneles obtenidos mediante esta técnica eran de un espesor menor a los elaborados mediante coladura, con una media de 1,5 a 3 mm de grosor y con ambas superficies brillantes (Batz, 1991: 8, cit. en Dell'Acqua, 2004: 111; Foy, Fontaine, 2008: 431), bordes finos con muchas variaciones y burbujas paralelas en su interior a causa del soplado (Dell'Acqua, 2004: 111; Foy, Fontaine, 2008: 430, 433) (vid. Fig. 6). No obstante, hay que tener en cuenta que la presencia de burbujas no es exclusiva de los vidrios conformados por soplado, ya que en los de coladura también es frecuente este tipo de defecto (Foy, Fontaine, 2008: 410).

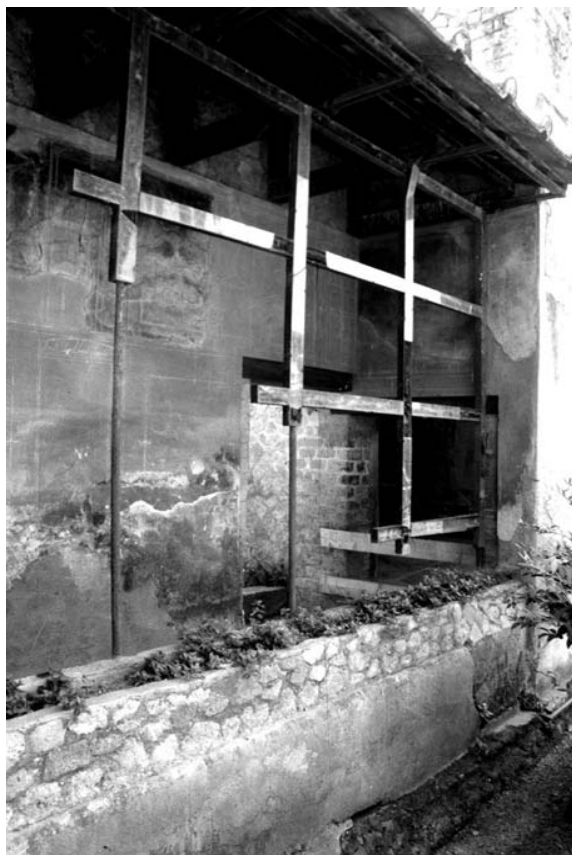
Fig. 7: Bastidor de madera de la *Casa dell'atrio a Mosaico* (Herculano) (Vipard, 2009: fig. 9).

Bastidores cuadrangulares de esta tipología, realizados en madera, se han conservado carbonizados y de forma parcial en algunas casas de Pompeya y Herculano, lo cual ha permitido su reconstrucción. Algunos de estos ejemplos son los del pórtico oriental del *uiridarium* de la *Casa dell'atrio a Mosaico*, en Herculano (vid. Fig. 7) (Vipard, 2009: 6, fig. 9), uno de los vanos de los baños de la *Casa de Diómedes* (Pompeya) (Mazois, 1829: 16; Breton, 1870, cit. en Foy, Fontaine, 2008: 426) y los de la termas suburbanas de Herculano (Dell'Acqua, 2004: 115, fig 4; Batz,

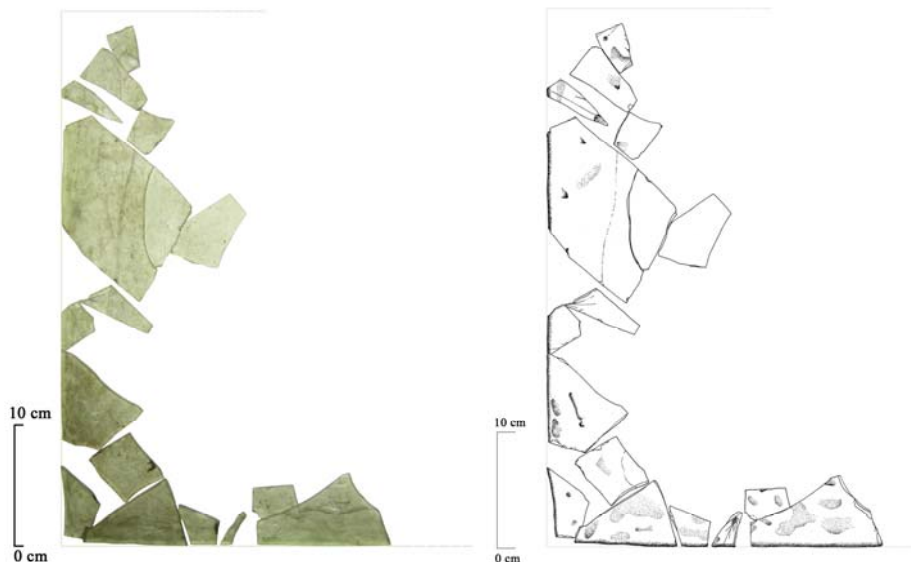
Fig. 11: Fotografía y dibujo del perfil 1 de uno de los paneles de vidrio de la *villa* de Ronda de Marrubial (Córdoba) (Fuente: A. Velo Gala).

Reunidos todos los fragmentos de vidrio, hemos procedido a la reconstrucción de los paneles. No obstante, la pérdida de muchas de las fracciones correspondientes a los bordes ha dificultado esta labor, por lo que solamente ha sido posible constatar algunos de los perfiles (vid. Fig. 11-14).

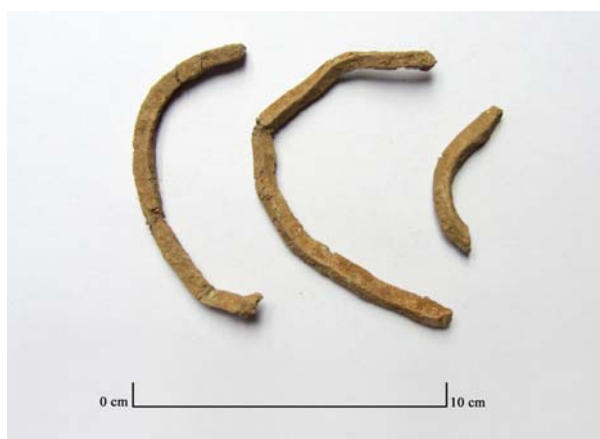
Fig. 15: Fragmentos de tiras de plomo documentadas en el mismo estrato (U.E. 63) que el vidrio plano de ventana, *villa* Ronda del Marrubial (Córdoba) (Fuente: A. Velo Gala).

Teniendo en cuenta los materiales de naturaleza metálica presentes en las mismas unidades estratigráficas en las que se encontraron los vidrios, además de la ausencia de restos en los bordes de los paneles de cualquier sustancia que aportase información útil, resulta de interés la documentación de unas tiras de plomo en los mismos estratos (vid. Fig. 15). Es posible plantear la hipótesis de que las barras de plomo documentadas formasen parte del sistema de ensamblaje de los vidrios en el bastidor, bien como método de sujeción de los paneles de menor grosor en la ranura del marco o instaladas en algún mecanismo de apertura, como el constatado en los paneles de vidrio de la *villa* de Bossenno en Carnac (Vanpeene, 2005: 27-28).
