EL HISTORICISMO EN LA RESTAURACIÓN PATRIMONIAL. EL EJEMPLO DE CÓRDOBA

THE HISTORICISM IN THE HERITAGE RESTORATION. THE EXAMPLE OF CORDOVA

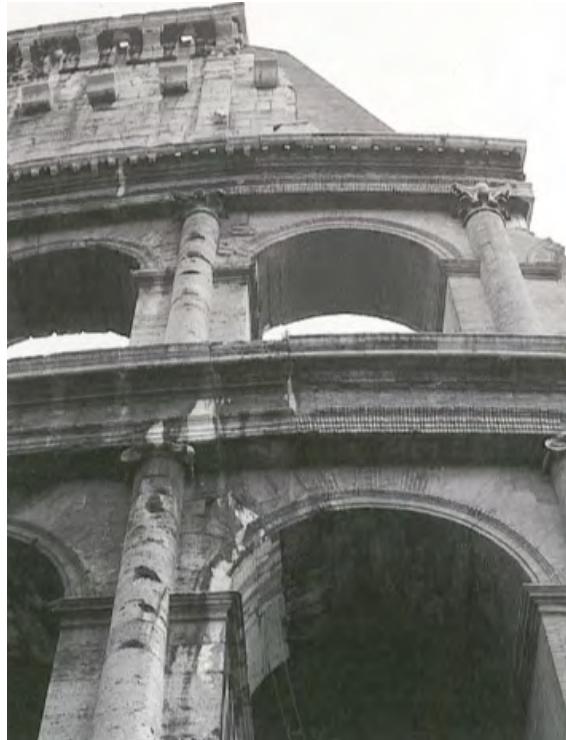
Figura 2. Coliseo. Restauración de Giuseppe Valadier (derecha) (Rivera, 1997: 120).

Pensemos en la restauración del anfiteatro de Roma realizada por Stern y Valadier. Gracias a la solución que plantearon se pudo evitar la degradación y el derrumbe del monumento, además de conservar su imagen. Los muros agrietados y partes inexistentes muestran su historia, cuajada de saqueos, guerras y expolios. Pensemos qué habría pasado si hubieran decidido reconstruir por completo el monumento hasta conformar un anfiteatro perfecto, sin que se hubieran podido distinguir las partes antiguas de los añadidos. Sin duda la imagen sería impactante, pero habría borrado las huellas de todos los acontecimientos vividos, como un libro despojado de sus páginas. A esta primera forma de restauración historicista la hemos llamado

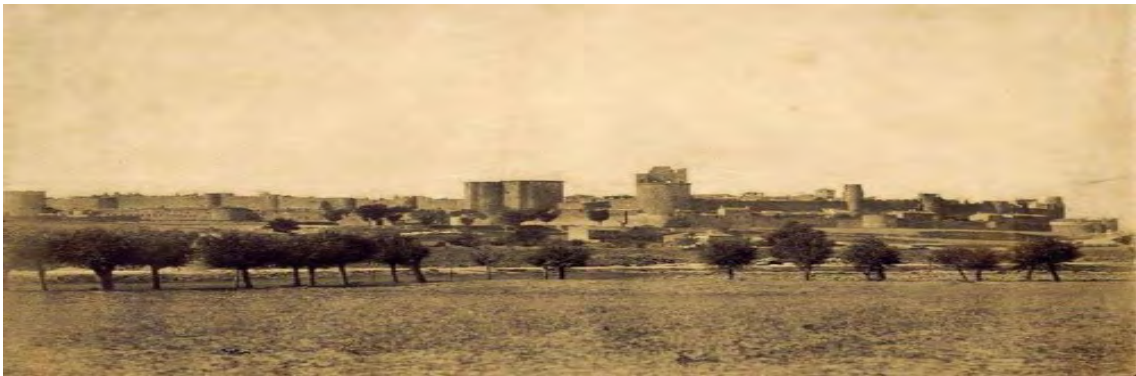
Figura 3. Carcasona. Ciudadela amurallada antes de la intervención de Viollet le-Duc, Fuente: <http://chroniquesdecarcassonne.midiblogs.com/tag/gustave+le+gray>.

francés Viollet le-Duc (González-Varas, 1999: 159). Cada elemento arquitectónico era consecuencia de una necesidad estructural que permitía deducir las ausencias (Ordieres, 1995: 119-120). Su concepto de restauración quedará fijado en 1868 en su *Diccionario razonado de arquitectura*: «Restaurar no es mantener un edificio, conservarlo o repararlo sino restablecerlo en un estado completo que puede no haber existido jamás en un momento dado» (Fig. 3 y 4) (García, 1998: 259).

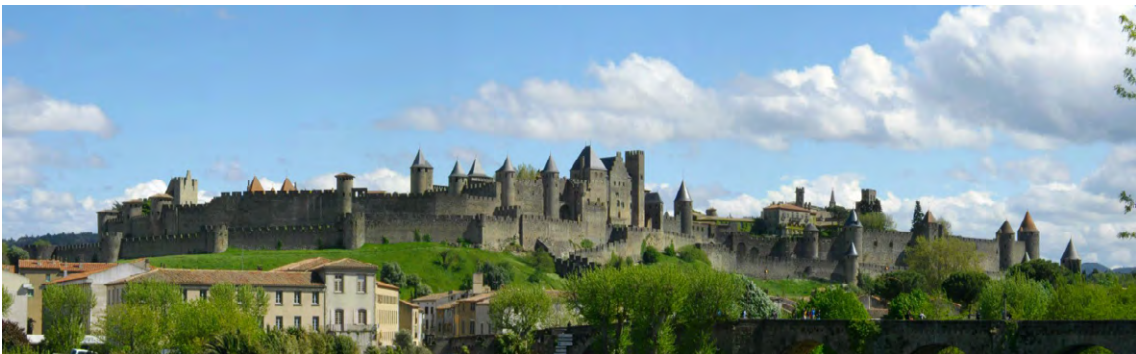
Figura 4. Carcasona. Ciudadela amurallada después de la intervención de Viollet le-Duc, uno de los mejores ejemplos de restauración estilística. Fuente: <https://www.pinterest.es/pin/334462709798483650/>.

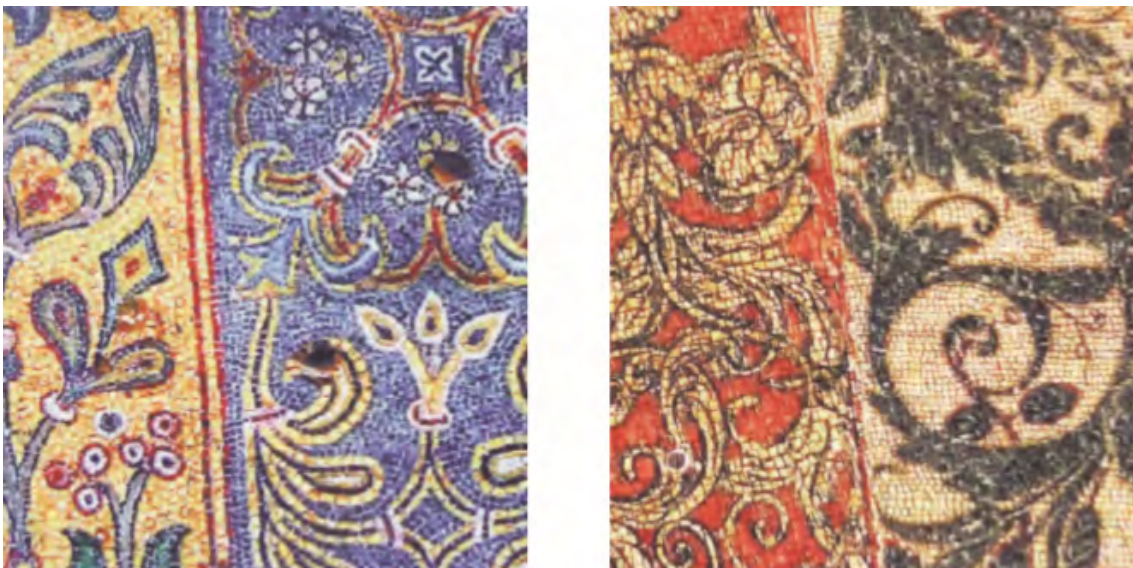
Figura 6. Córdoba. Mezquita-Catedral. Mihrab. Motivos florales califales con teselas bizantinas (izquierda). Motivos florales románticos con teselas de vidrio pintadas (derecha) (Mauleón, 2013: 77).

al-Hakam II y que había perjudicado seriamente su ornamentación musivaria (Ordieres, 1995: 197); Herrero, 2015a: 41). Entre 1815 y 1819 Patricio Furriel acomete la restauración de las dovelas del arco del Mihrab, además de la capilla derecha, perteneciente al Sabat (Nieto, 1998: 272; Mauleón, 2013: 76). Algunas fuentes indican además que su restauración también abarcó la parte arquitectónica, sustituyendo las columnas de mármol de colores (Ordieres, 1995: 197-198). Lo verdaderamente interesante de la intervención de Furriel fue la increíble manera de acometerla, pues se adelantó de manera sorprendente a teorías restauradoras que no quedarían establecidas hasta más de un siglo después, con la ya comentada Carta de Atenas del año 1931. Y es que, aunque se pretendió devolver la imagen original al Mihrab, restituyendo las dovelas dañadas, no se hizo mediante una mimesis absoluta que impidiera diferenciar los antiguos dibujos de los nuevos, sino con una variación en la geometría de las flores que los componían, más curvados en las de nueva creación (Fig. 6) (Mauleón, 2013: 76-77).

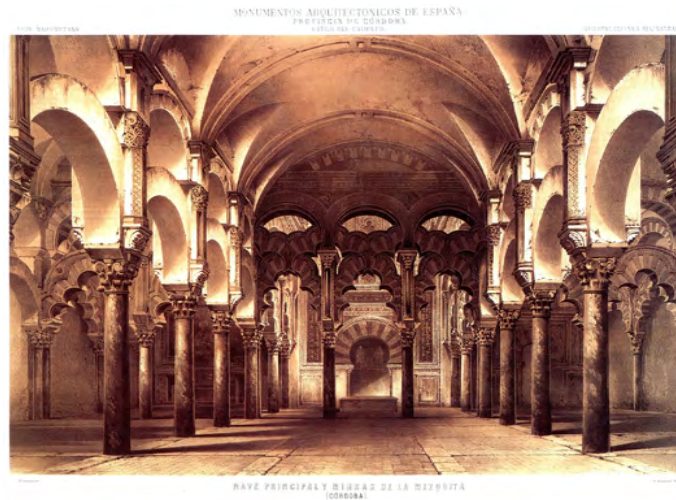
Figura 7. Córdoba. Mezquita-Catedral. Grabado de 1879. Bóvedas encamonadas de la nave axial antes de la restauración de Velázquez Bosco. Fuente: http://otraarquitecturaesposible.blogspot.com/2011/05/la-mezquita-catedral-de-cordoba-para_20.html.

La siguiente gran empresa restauradora de Velázquez Bosco se centró en la reposición del artesonado de la ampliación de al-Hakam II y toda la nave axial. Una de las mayores incoherencias llevadas a cabo por el arquitecto fue, no sólo el desmonte de las antiguas bóvedas de cañizo y yeso realizadas en el siglo XVIII, sino también la disposición de las nuevas techumbres planas en una altura superior a la originaria, errando en 10 cm el anclaje de las vigas (Fig. 7 y 8). Además, estas fueron en su origen un elemento estructural, mientras que Velázquez Bosco las trató como un simple ornamento separado de la techumbre (Nieto, 1998: 73). Por otro lado, y teniendo en cuenta el valor del edificio, las nuevas vigas de madera fueron adheridas a una estructura metálica, pensada para prevenir el riesgo de incendio. Para la reposición de su decoración, Velázquez Bosco contó con algunos restos localizados *in situ*, aparte de algunas fuentes escritas, como Al-Idrisi, que describía con detalle los colores y formas de la techumbre (Nieto, 1998: 249-250; Villar, 2003: 30; Mauleón, 2013: 86).

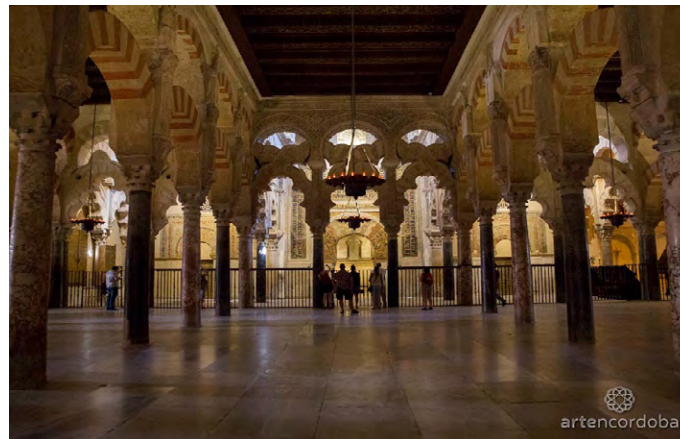
Figura 8. Córdoba. Mezquita-Catedral. Nave axial con el artesonado repuesto por Velázquez Bosco. Fuente: https://www.artencordoba.com/mezquita-cordoba/FOTOS/AMPLIACION_AL-HAKAMII/MEZQUITA_CATEDRAL_AMPLIACION_ALHAKEN2_01.jpg.

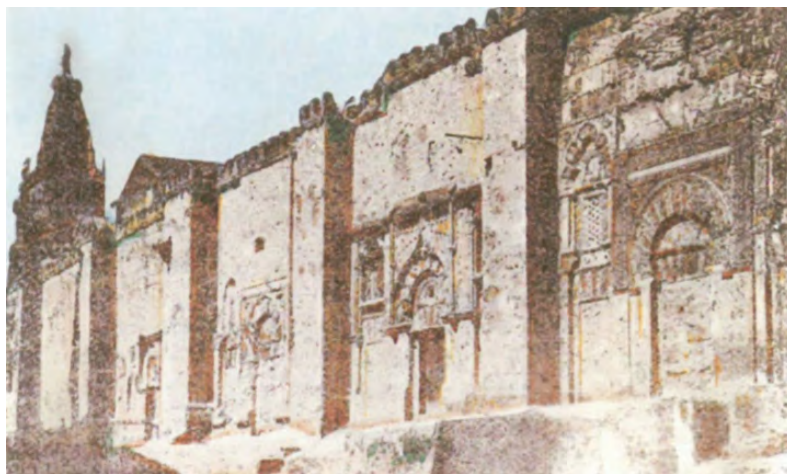
Figura 11. Córdoba. Mezquita-Catedral. Fachada occidental antes de la restauración de Velázquez Bosco (Nieto, 1998: 260).

Entre 1907 y 1917 Velázquez Bosco realizó la primera intervención en fachada en las tres portadas occidentales correspondientes a la ampliación de Al-Hakam II (Fig. 11 y 12). Entre todas, la que se encontraba en un estado más lamentable era la del Espíritu Santo, donde se conservaba ornamentación sólo en el dintel, tímpano, trasdós, las celosías y las huellas de los arcos pentalobulados que custodiaban la entrada tapiada. De la arquería ciega de arcos entrecruzados, en cambio, no quedó testigo alguno, siendo el aspecto actual en un porcentaje muy elevado producto de la intervención del arquitecto, con elementos ornamentales muy arbitrarios y recompuesto a su juicio (Nieto, 1998: 259-261; Herrero, 2015a: 69-71).

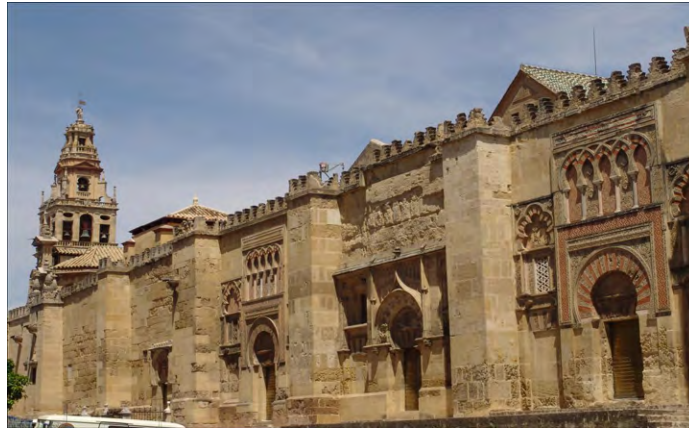
Figura 12. Córdoba. Mezquita-Catedral. Fachada occidental después de la restauración de Velázquez Bosco. Fuente: <http://www.jdiezarnal.com/lamezquitadecordobafachadaoccidental01.jpg>.

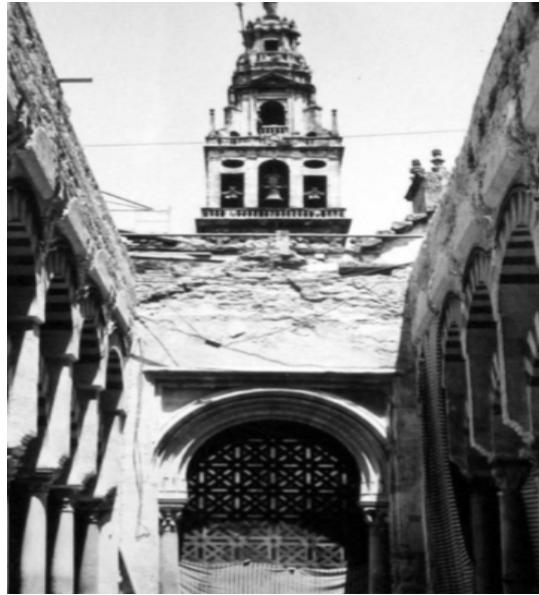
Figura 14. Córdoba. Mezquita-Catedral. Proceso de restitución de las cubiertas de la mezquita fundacional en 1975 (Herrero, 2015a: 214).

Tras la muerte de Félix Hernández en 1975 y bajo la dirección del arquitecto Víctor Caballero Ungría, se derribaron las bóvedas encamionadas del siglo XVIII de la parte correspondiente a la mezquita fundacional y la ampliación de Abd al-Rahman II, sustituyéndolas por vigas de madera de pino de Canadá (Fig. 14). A pesar de la distancia temporal, es curioso cómo sigue el mismo sistema de estructura metálica utilizado por Velázquez Bosco años atrás, aunque esta vez menos cuidado (Nieto, 1998: 115; Mauleón, 2013: 86; Herrero, 2015a: 213).

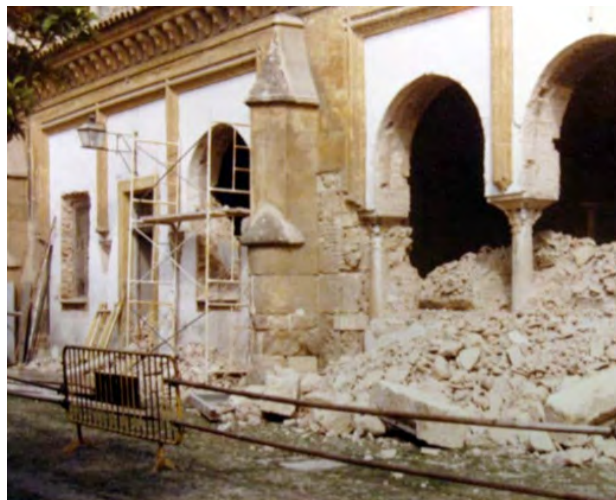
Figura 15. Córdoba. Mezquita-Catedral. Proceso de demolición del cerramiento de la galería norte del patio. 1982 (Herrero, 2015a: 227).

En 1982 tiene lugar la apertura de la galería norte del Patio cerrada en el siglo XVII, actuación recomendada por Nieto Cumplido y realizada por el arquitecto Gabriel Ruiz Cabrero. Estas obras consistieron en el desmontado del muro de cerramiento que la galería presentaba hacia el patio y todas las particiones interiores (Fig. 15). Aunque esta obra marca el inicio de una nueva etapa tendente a la conservación, vemos de nuevo la búsqueda de la imagen original del monumento, sin respetar todas las fases históricas del mismo (Nieto, 1998: 576-577; Herrero, 2015a: 229).

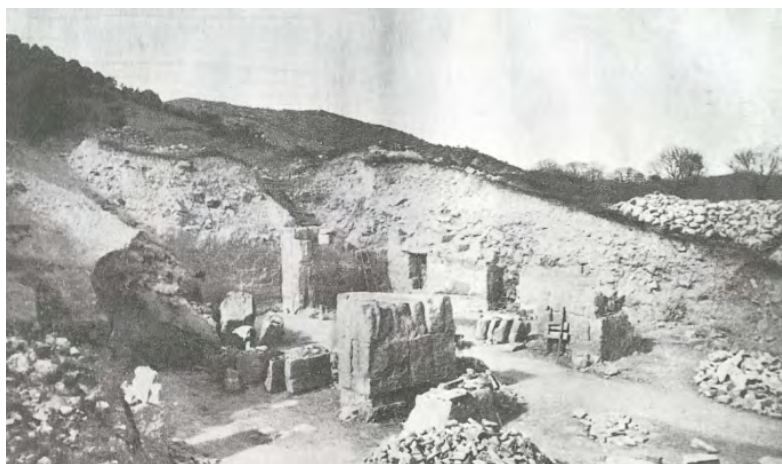
Figura 16. Córdoba. Medina Azahara. Salón de Abd al-Rahman III tras la excavación de Velázquez Bosco en 1944 (Vallejo, 2010: 42).

Tras el lapsus de la Guerra Civil, se reanudan los trabajos en 1943 (Vallejo, 2006: 38), poniéndose al descubierto un año después una de las estructuras más significativas del conjunto: el conocido como Salón Rico (Fig. 16), apelativo utilizado por Manuel Gómez Moreno por la extraordinaria cantidad de material decorativo y epigráfico aparecido, que permitió fecharlo con exactitud. Desde ese momento los esfuerzos se centraron en el estudio y recomposición de dicho espacio, suponiendo la actividad principal del nuevo director de las obras de restauración, Félix Hernández (Vallejo, 2010: 40).

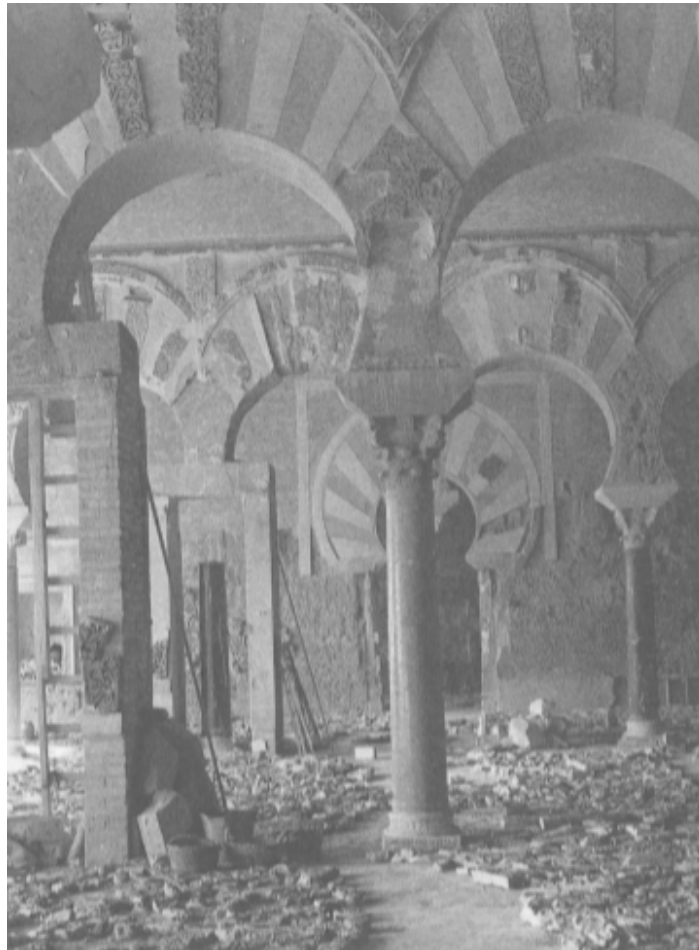
Figura 18. Córdoba. Medina Azahara. Exterior e interior del Salón de Abd al-Rahman III durante su restauración en tiempos de Félix Hernández (Vallejo, 1995: 27).

Algunos elementos decorativos, como los alfices geométricos de las cabeceras laterales y del alzado occidental, fueron copiados de las portadas exteriores y del mihrab de la Mezquita de Córdoba. Además, se restituyeron gran parte de los materiales aparecidos durante la excavación, como algunos capiteles, completados con copias labradas en mármol y vaciados en cemento (Fig. 18). En contra de los criterios recomendados por la Academia de la Historia, que aconsejó la utilización de nuevas reproducciones esquemáticas. Sin embargo, Félix Hernández prefirió el uso de copias exactas, bajo modelo de las originales, proponiendo la exhibición de los antiguos en pedestales dentro del propio Salón, algo que no llegaría a realizarse (Vallejo, 1995: 28).

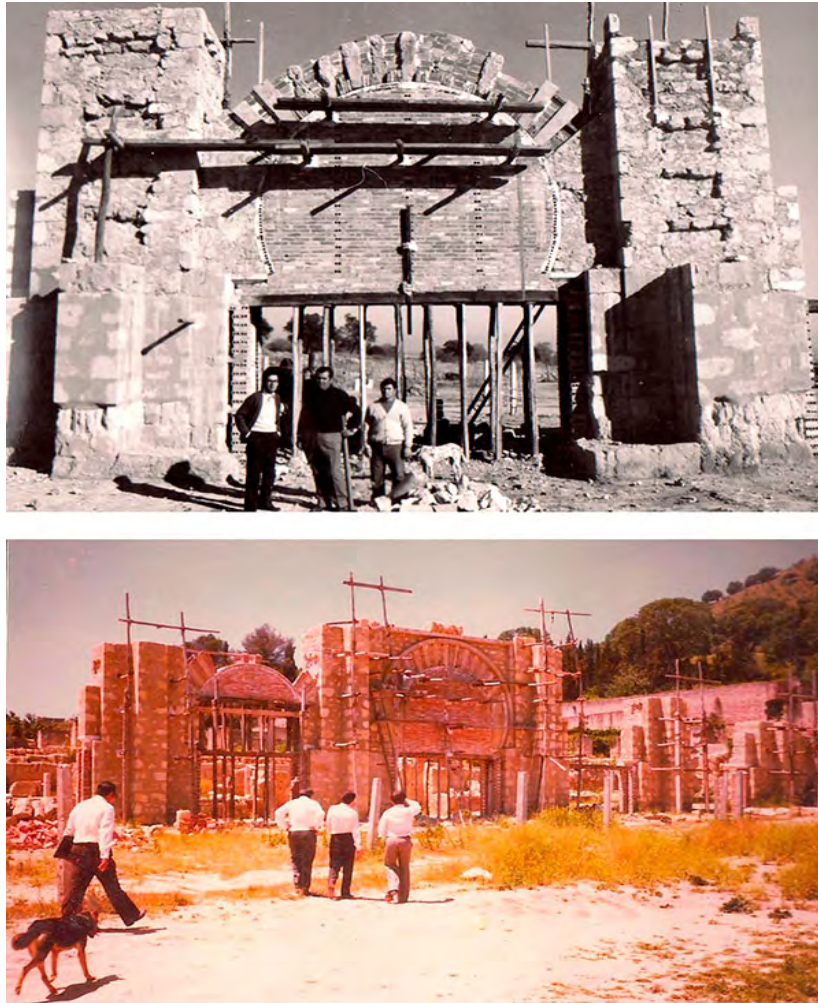
Figura 19. Córdoba. Medina Azahara. Proceso de restauración del pórtico oriental en tiempos de Rafael Manzano. Fuente: <http://arqarqt.revistas.csic.es/index.php/arqarqt/article/view/218/342>.

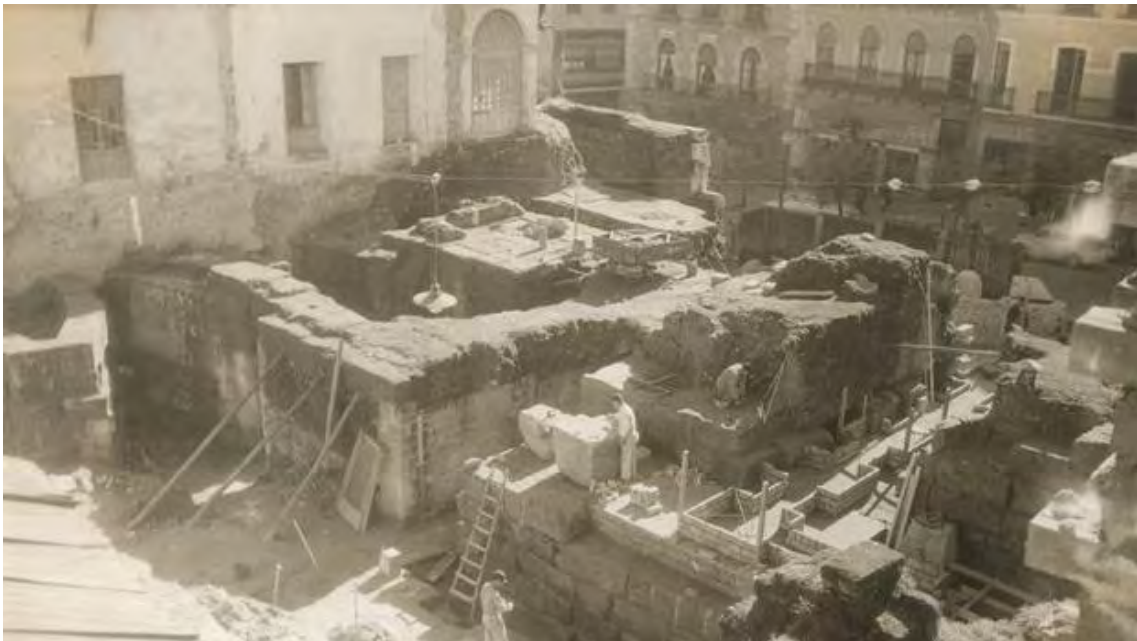
Figura 20. Córdoba. Templo Romano. Inicio de los trabajos de reconstrucción junto a las antiguas Casas Consistoriales. Años 60. Fuente: https://sevilla.abc.es/andalucia/cordoba/sevi-cuando-templo-romano-cordoba-ecuacion-imposible-resolver-201807211943_noticia.html.

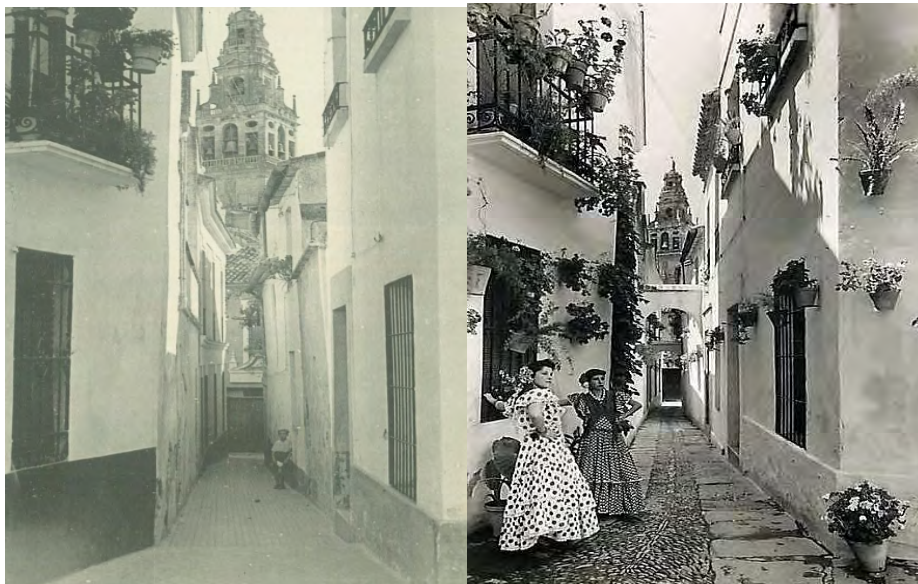
Figura 22. Córdoba. Calleja de las Flores antes de su remodelación en los años 50. Fuente: <http://notascordobesas.blogspot.com/2016/04/sobre-la-remodelacion-de-la-calleja-de.html>.

Figura 23. Córdoba. Calleja de las Flores después de su remodelación en los años 50. Obsérvese como el tipismo comentado anteriormente adquiere total protagonismo en esta escena (derecha). Fuente: <http://vicenticoaa.blogspot.com/2016/08/cordoba.html>.

Con todo, su imagen idílica se debe a la nueva transformación acometida a mediados del siglo XX, que la dotó de un pavimento de empedrado típico cordobés y placas de granito pegadas a los muros, así como de dos arquillos de medio punto que mejoraban la perspectiva de la calle. El conjunto fue concluido ya bajo el mandato de Antonio Cruz Conde, que le añade en 1960 la fuente central, realizada con restos arqueológicos. Todo ello completado con macetas que cuelgan de las paredes, a modo de patio cordobés, y que transportan al espectador a una época que para nada se ajusta a la realidad (Fig. 22 y 23) (Márquez, 2003: 99; Abc, 2009).

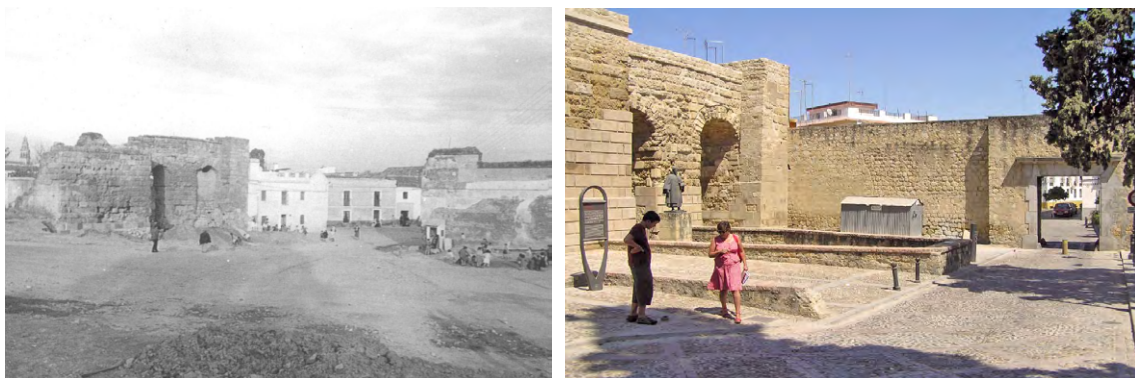
Figura 24: Córdoba. Tajo en el lienzo de muralla de la Puerta de Sevilla (arriba) (Márquez, 2007: anexo 3). **Figura 25:** Estado actual del mismo con la puerta realizada por Rebollo en los años 50 (abajo). Fuente: <http://www.fuenterrebollo.com/Heraldica-Piedra/cordoba.html>.

En 1955 se interviene en los elementos más significativos de todo el conjunto: la Puerta de Sevilla y la torre albarrana adosada a ella. La dirección del proyecto corre a cargo del arquitecto municipal José Rebollo, que libera uno de los arcos de herradura que unían la torre a la muralla y que estaba tapiado; renueva los sillares que se encontraban más deteriorados y saca a la luz algunos lienzos de muralla tapados por edificaciones parasitarias (Márquez, 2003: 170; 2007: 43). La puerta de acceso es en su totalidad obra de Rebollo, pues con anterioridad a su reconstrucción presentaba un mella o tajo que interrumpía el trazado de la muralla, lo que daba muestras del deplorable estado de abandono al que fue sometida (Fig. 24 y 25) (Márquez, 1988: 169).

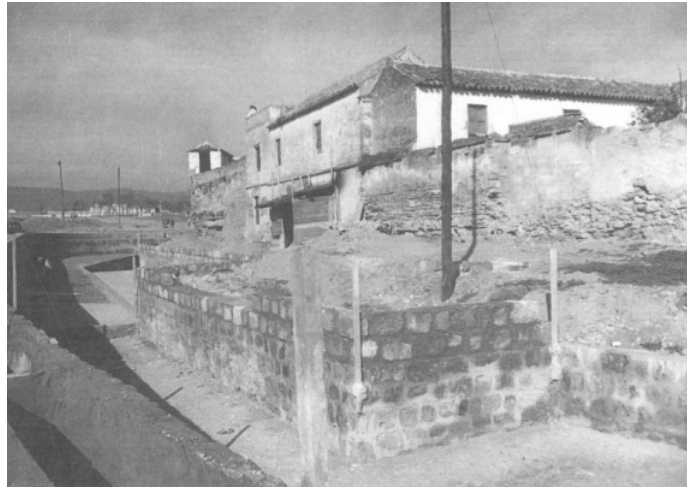
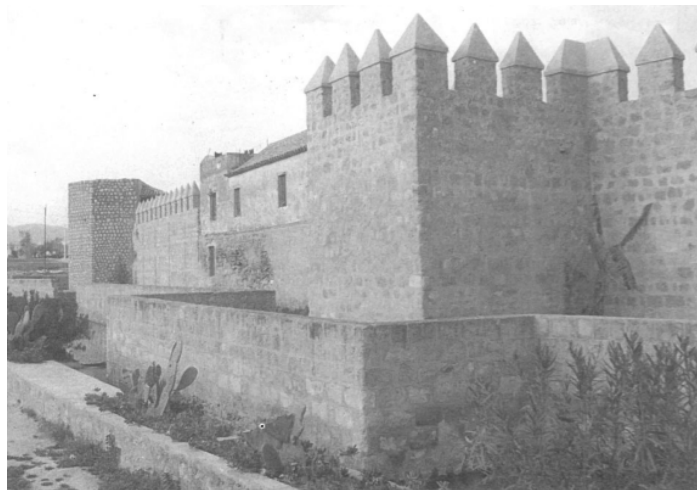
Figura 26. Córdoba. Estado del amurallado de la Puerta de Sevilla antes de su restauración (Márquez, 2007: anexo 4). **Figura 27.** Córdoba. Estado del amurallado de la Puerta de Sevilla después de su restauración. Obsérvese la recomposición casi completa del almenado, foso y torreones. Años 50 (Márquez, 2007: anexo 5).

Resulta muy interesante para nuestro propósito el referenciar un comentario contemporáneo del periodista Rafael Gago acerca de estas restauraciones. Destaca el acertado sentido de estas obras para la conservación del «tesoro sentimental de Córdoba», y ensalza las notabilísimas mejoras de adecentamiento y revalorización que implican. Sin duda el sentido de una buena intervención ha sufrido enormes cambios a lo largo de los tiempos y en la actualidad no son comparables los criterios que en el pasado eran tenidos como modelo, siendo estas declaraciones muestra de la evolución sufrida al respecto (Fig. 26 y 27) (Márquez, 2003: 160; 2007: 43).

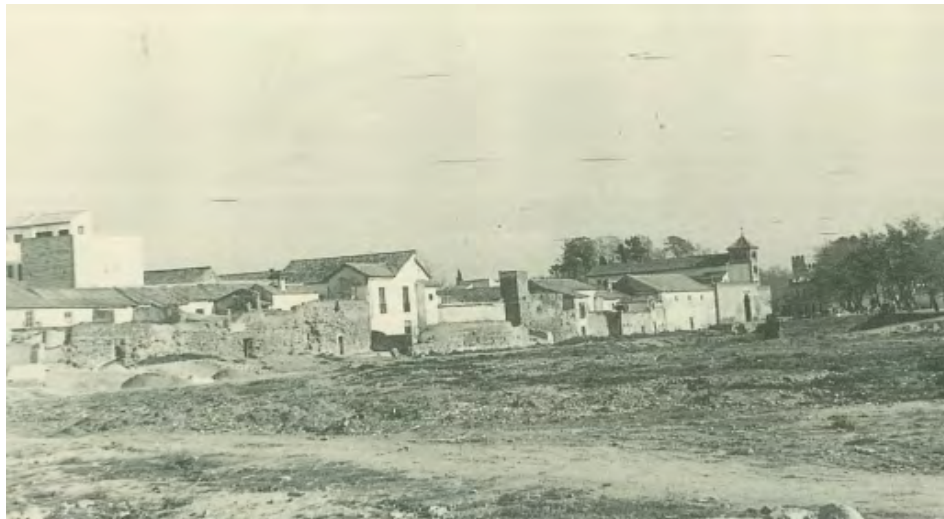
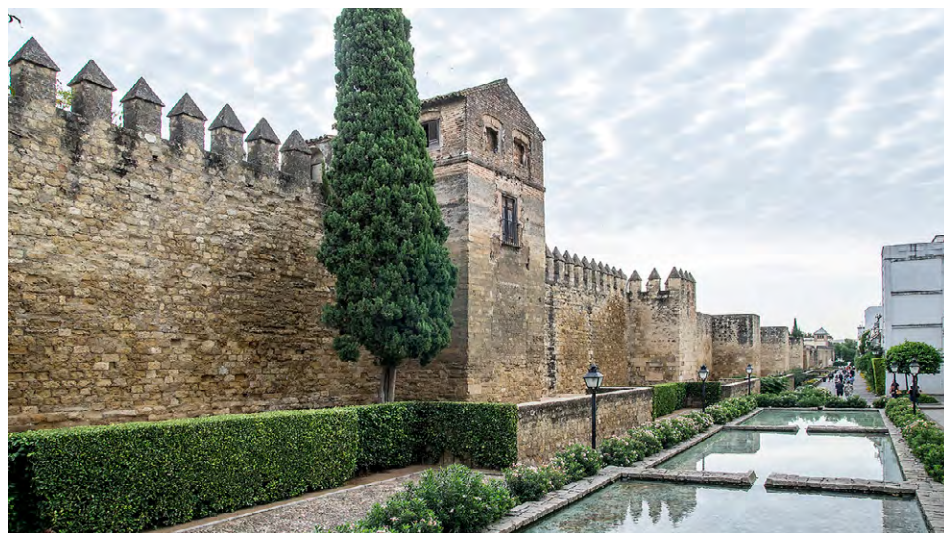
Figura 28. Córdoba. Estado del lienzo de muralla de la Puerta de Almodóvar antes de su restauración (arriba). (García y Martín, 1994: 166). **Figura 29.** Estado actual del mismo donde puede apreciarse la restitución casi completa de su fisonomía (abajo). Fuente: <https://www.flickr.com/photos/ipomar47/25634443487>.

La intervención del siglo XX, sin embargo, fue mucho más ambiciosa, originando la calle Cairuán mediante la canalización de los tres arroyos que surtían a la antigua Huerta del Rey (actual calle Doctor Fleming): el arroyo del camino de la Victoria, el venero Esquina de Paradas y la atarjea de las Aguas del Cabildo. De esta manera se pudo alcanzar una antigua aspiración de muchos cordobeses, como Enrique Romero Torres, que deseaba volver a ver anegada la alberca cegada a la altura de la Cruz Roja, creando así el bello pero artificial foso que se puede ver hoy frente al muralla (Fig. 28 y 29) (Márquez, 1988: 158; 2007: 44).

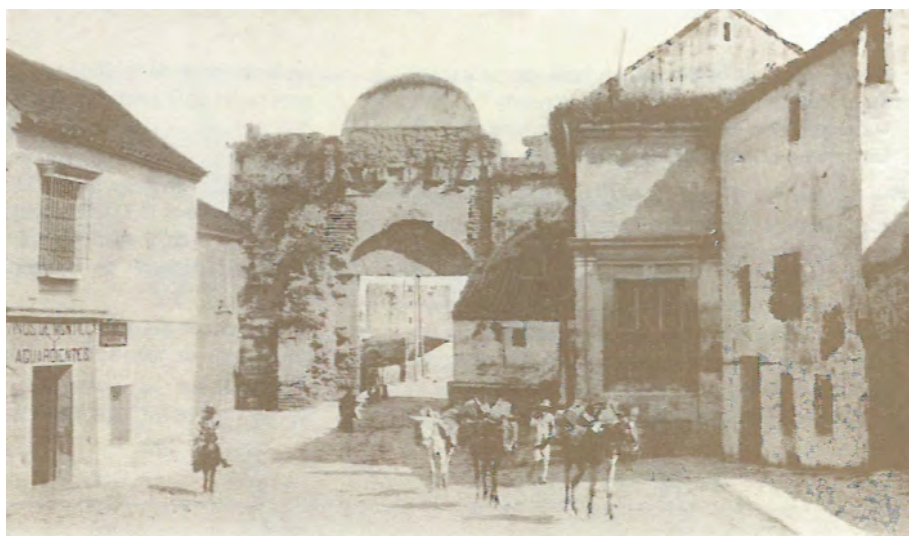
Figura 30. Córdoba. Puerta del Puente. Cara norte y sur antes de la restauración. Obsérvese la cara norte (arriba) aún sin modificar y las casas adosadas a la muralla (Martín, 1990: 75).

Los primeros intentos de reforma remontan al siglo XIX. El primer proyecto se suscitó en el año 1853, a instancias del arquitecto Pedro Nolasco, si bien no prosperó. En 1857 se presenta una moción al Ayuntamiento para evitar la ruina y proceder a su reparación, aludiendo a que era la única puerta existente en Córdoba de algún mérito artístico. La propuesta es aprobada, pero la resolución del expediente se dilata en el tiempo, poniendo de manifiesto la dejadez y el desentendimiento de la Autoridad municipal en lo que concierne al recinto amurallado de su ciudad (Fig. 30) (Martín, 1990: 73-74; Casal y Salinas, 2004: 721).

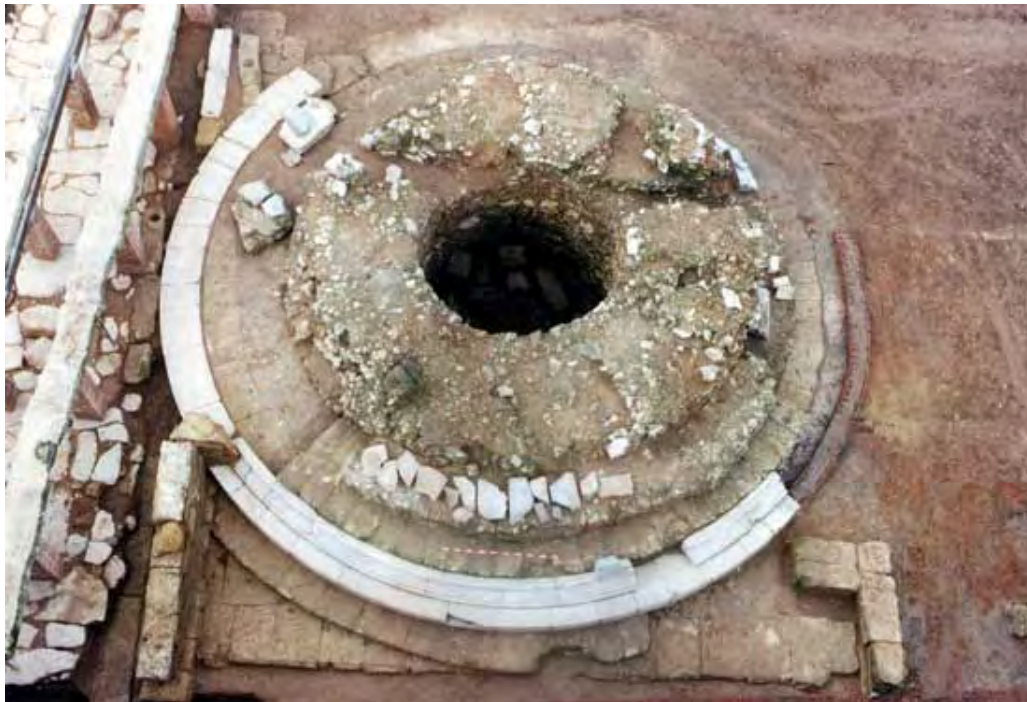
Figura 32. Córdoba. Puerta Gallegos. Mausoleo norte tras su excavación. Fuente: <http://notascordobesas.blogspot.com/2011/06/monumentos-funerarios-de-la-puerta-de.html>.

En 1993, con motivo de unos sondeos arqueológicos realizados en el Paseo de la Victoria para la construcción, luego fallida, de un aparcamiento subterráneo, se produjo el hallazgo de un monumento funerario de planta circular (Fig. 32). Ante su evidente interés, la Gerencia Municipal de Urbanismo decidió su conservación y puesta en valor, para lo cual efectuó una segunda campaña de excavación en 1996, en la que Juan Francisco Murillo Redondo, arqueólogo municipal, documentó una calzada situada inmediatamente al sur del mausoleo. Por último, en una tercera campaña desarrollada entre 1997 y 1998 se localizó un segundo monumento funerario, gemelo al primero y situado al otro lado de la vía, mientras comenzaban las obras de integración y puesta en valor del yacimiento (Vaquerizo, 2001: 134; Murillo et. Al, 2002: 142; Leña, 2016).

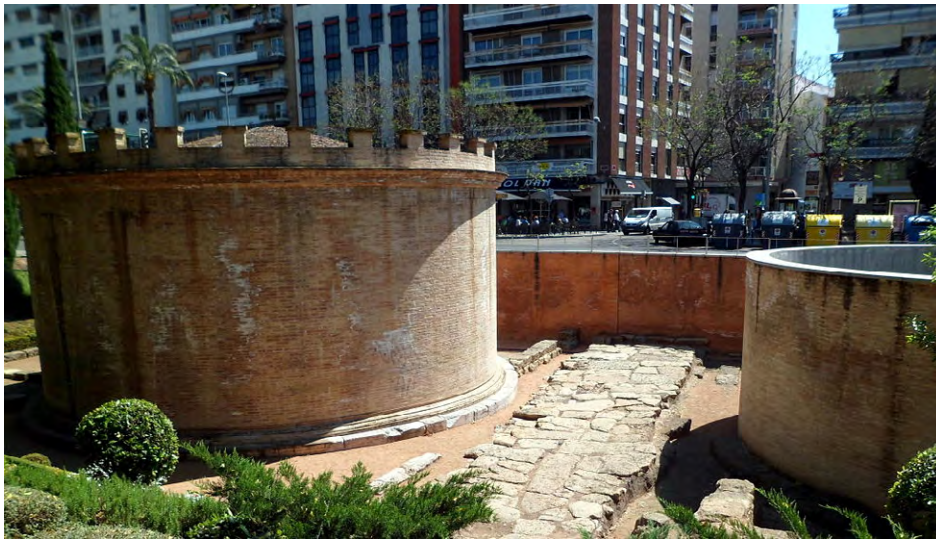
Figura 33. Córdoba. Puerta Gallegos. Estado de los mausoleos tras su restauración. Fuente: <https://algargos.jimdo.com/cultura-cl%C3%A1sica/4-arte/arquitectura-romana/>.

Estos motivos llevaron al Ayuntamiento a su restitución morfológica más extrema, aunque, según palabras del propio Murillo, más que reconstruir se pretendió proteger la tumba localizada en el interior. Para garantizar la correcta lectura histórica del conjunto se utilizó ladrillo que se diferenciara claramente de los elementos originales (Fig. 33). La cercanía en el tiempo a la destrucción del complejo arqueológico de Cercadilla hizo que las instituciones se fueran al otro extremo, a pesar de los problemas viarios y económicos que ocasionó su puesta en valor⁶ (Leña, 2016).

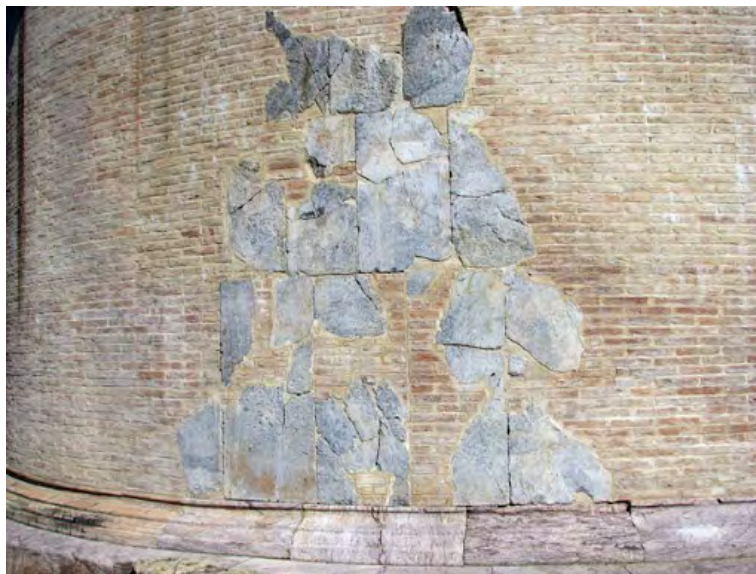
Figura 34. Córdoba. Mausoleo norte de Puerta Gallegos. Restos del revestimiento marmóreo reintegrados en la reconstrucción. Obsérvese el dominio abrumador del ladrillo frente a los elementos originales. Fuente: <http://notascordobesas.blogspot.com/2011/06/monumentos-funerarios-de-la-puerta-de.html>.

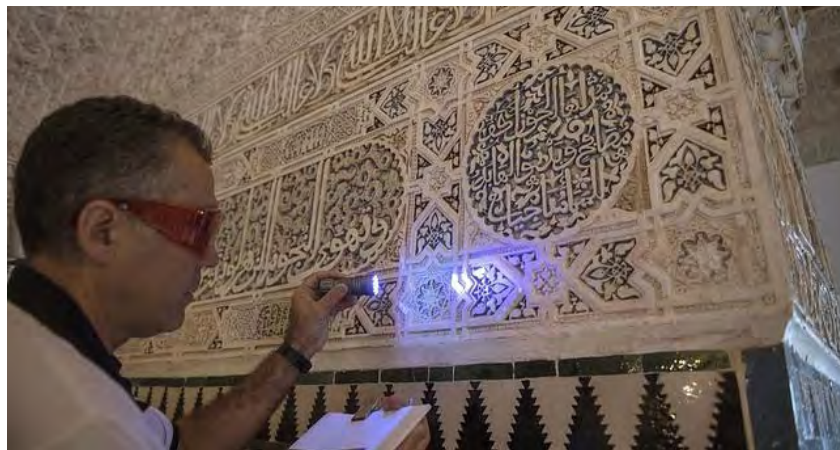
Figura 35. Granada. Alhambra. Ramón Rubio (jefe del taller de restauración de yesos y cerámicas) frente a las yeserías repuestas con el nuevo mortero con propiedades fluorescentes. Fuente: <https://www.abc.es/cultura/20151003/abci-alhambra-mortero-fluorescente-201510031444.html>.

Un caso que ofrece enorme debate es el de la reciente restauración de algunas yeserías de la Alhambra, realizadas con un mortero con propiedades fluorescentes, que al exponerlo a la luz deja las partes añadidas al descubierto (Fig. 35). (Agencia efe, 2015). A nuestro parecer no hay mayor desorientación que no conocer realmente lo que se está contemplando, y detrás de esta práctica se esconde una manera no pretendida de alejar el patrimonio del público, escondiendo su historia. La diferenciación de materiales añadidos no debe estar dirigida únicamente a un sector de la población, sino a todo el mundo, sin importar formación o nivel cultural (López Merino, 2020a: 122).

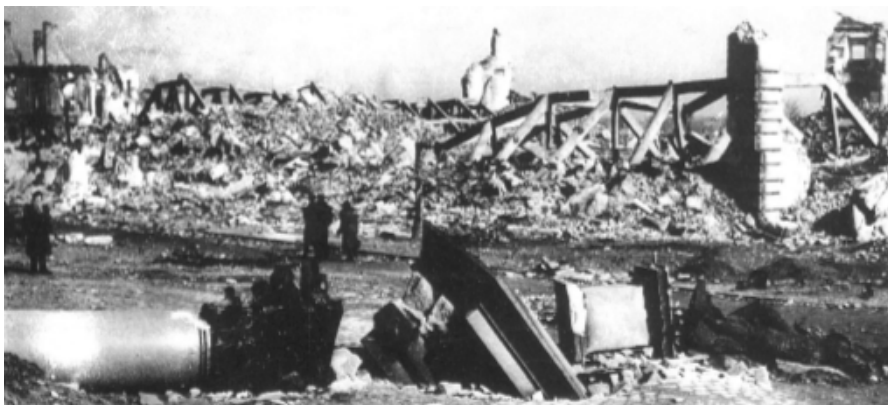
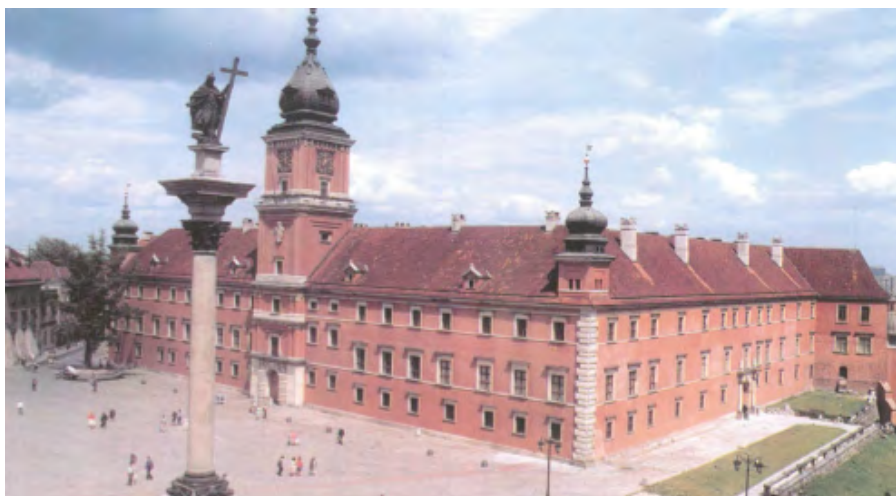
Figura 36. Varsovia. Castillo Real destruido en 1945 (arriba) (Gallego, 2007: 39).

Figura 37. Estado de este tras su reconstrucción (abajo) (Gallego, 2007: 38).

Otro asunto es el que menciona la Carta de Cracovia (2000) en su cuarto punto, donde se refiere a la reconstrucción de un edificio en su totalidad, destruido por un conflicto armado o por desastres naturales, aceptándola siempre y cuando existan motivos sociales o culturales excepcionales, relacionados con la identidad de una comunidad entera (Conferencia Internacional sobre Conservación, 2000). Esta posición fue objeto de debate tras la Segunda Guerra Mundial, cuando algunas ciudades se vieron altamente afectadas, como el caso de Varsovia. Hitler expresó la necesidad de borrar su memoria como medio para destruir la identidad cultural del pueblo polaco; y para ello no dudó en destruir su arquitectura, arte y archivos históricos. Por este motivo, la reconstrucción de Varsovia tiene un claro componente simbólico, pues representa la victoria frente al poder nazi (Gallego, 2007: 25-27). Aun así, algunos críticos rechazaron la decisión, pues muchos de los edificios reconstruidos se asemejan más a los originales que a los existentes antes de la Guerra, ya que las modificaciones acometidas en ellos a lo largo de los siglos no fueron incorporadas a las reconstrucciones (Gallego, 2007: 30-31). En cualquier caso, la Unesco llegó a declarar esta “nueva” Ciudad Vieja Patrimonio Universal de la Humanidad en 1980, a pesar de la evidente macro restauración historicista que supuso (Fig. 36 y 37) (Gallego, 2007: 31).

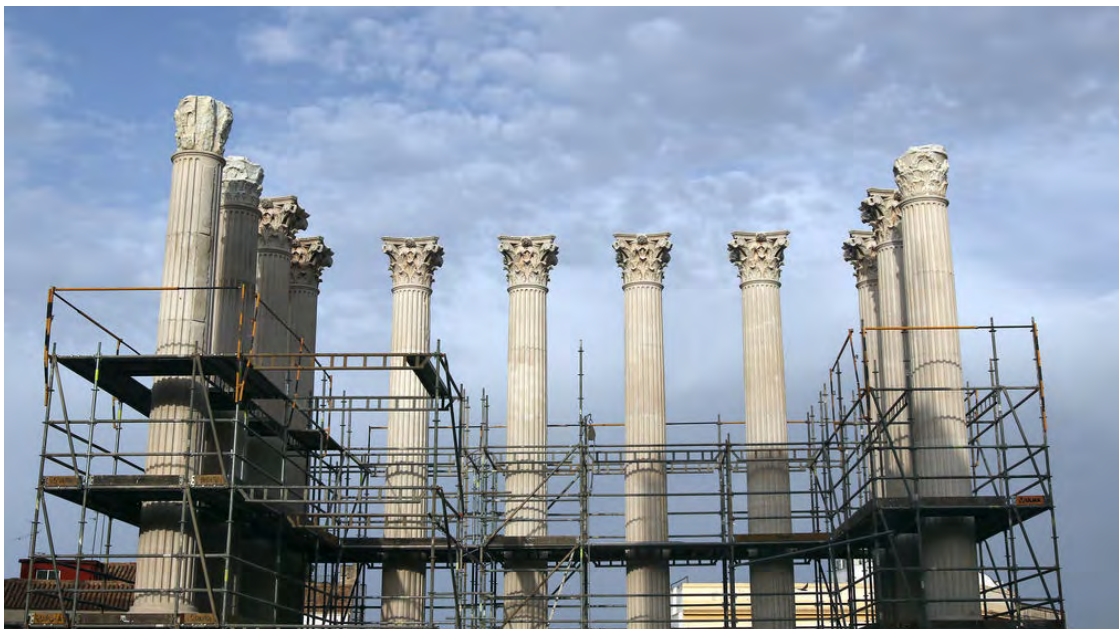
Figura 40. Córdoba. Templo Romano. Detalle de las columnas durante la restauración acometida en 2017. Obsérvese la enorme dificultad para distinguir los elementos originales de los añadidos por Félix Hernández. Fuente: https://www.eldiadicordoba.es/cordoba/Terminada-primera-restauracion-Templo-Romano_3_1155214469.html#slide-11.
