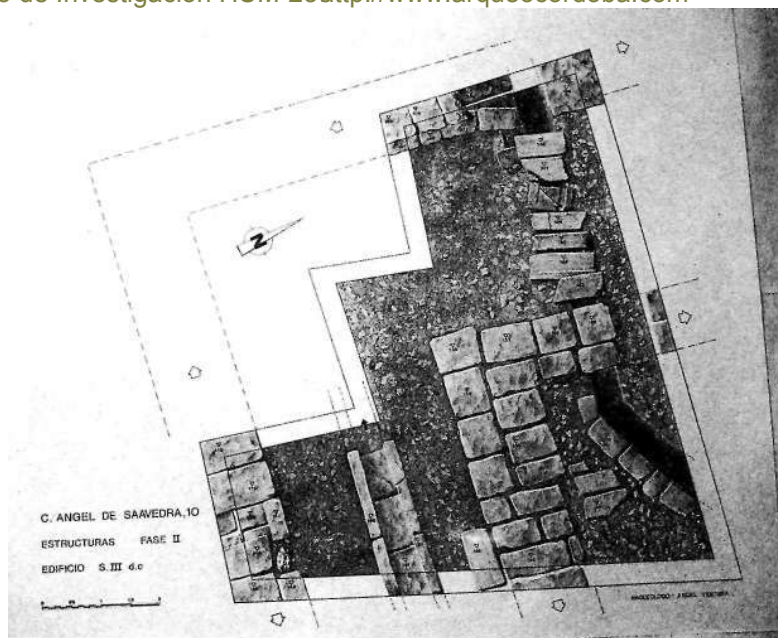
Fig. 1. Planta del solar con restos estructurales del edificio de la FASE II.

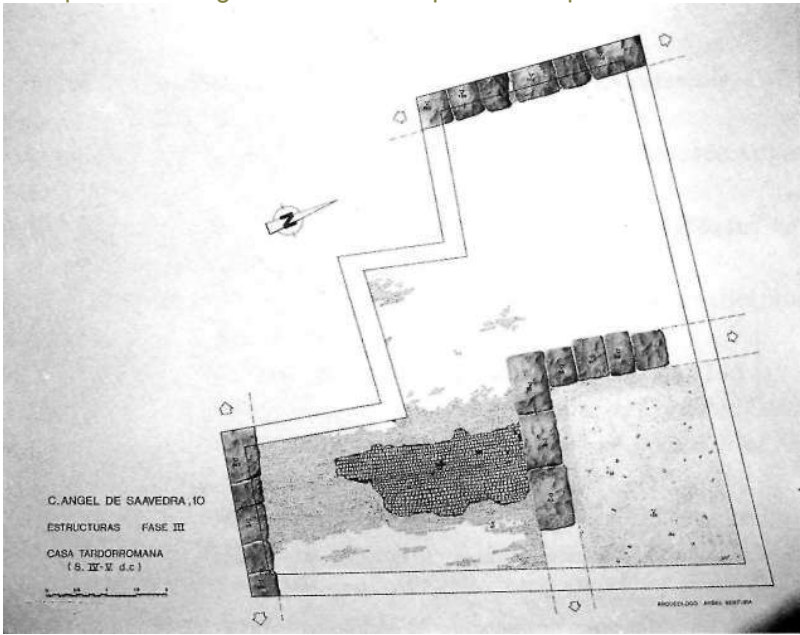
Fig. 2. Planta del solar con restos estructurales de la casa tardorromana de los siglos IV-Vd.C. FASE III.

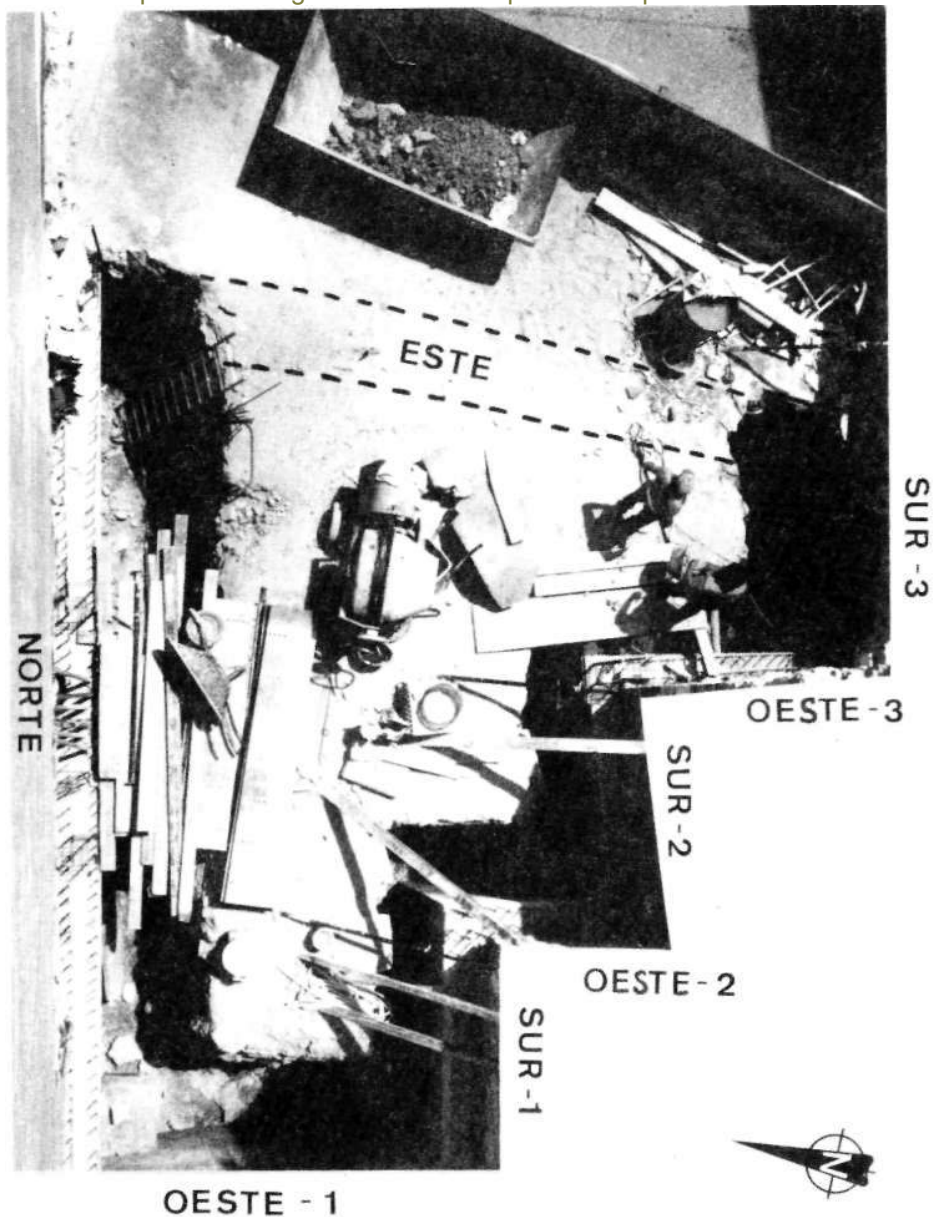
Lám. 1. Vista aérea del solar, durante la excavación de zanjas para la construcción de la pantalla perimetral.

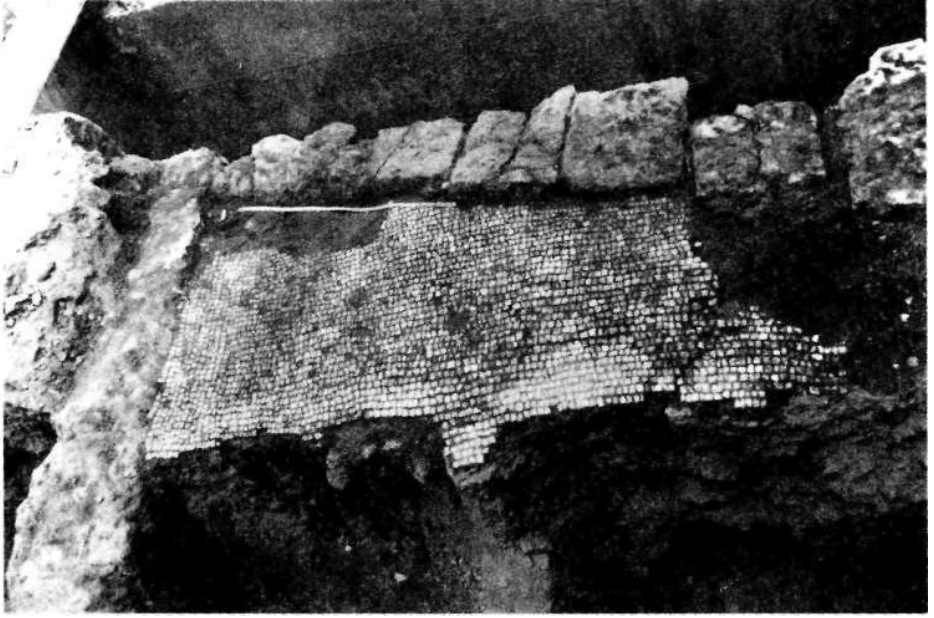
Lám. 2. Vista del mosaico de la casa de fase III. Cortado al Oeste por cimientos de muro atizonado medieval.

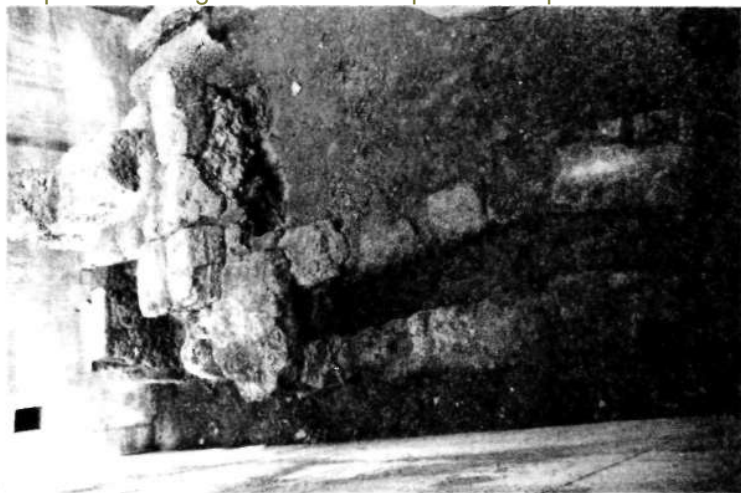
Lám. 3. Vaciado del solar hasta la cota -1'8 m. Cloaca 1. Cubierta de losas de cipollino (fustes de columna aserrados) y de piezas reaprovechadas de piedra de mina. En la parte inferior de la foto sillar testigo del muro que atravesaba la cloaca hallado en zanja OESTE 1. Junto y sobre las losas, estrato de preparación de pavimento de este edificio de FASE II, a base de picadura de sillar y tierra con cal. Al fondo, muro dirección N-S del centro del solar, también atravesado por la cloaca.

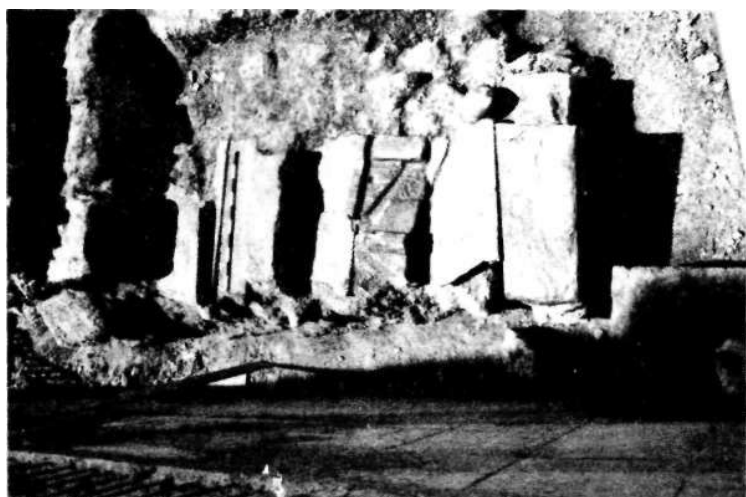
Lám. 4. Vista desde el Oeste. Vaciado del solar hasta cota -2'7 m., con desmonte de estructuras. Cloaca 1 desmantelada. Fondo de la misma. En parte superior de la fotografía, muros en ángulo delimitando una estancia del edificio de la FASE II. Restos del pavimento de losas de mármol cipollino. En parte superior derecha, restos de la cloaca 2.

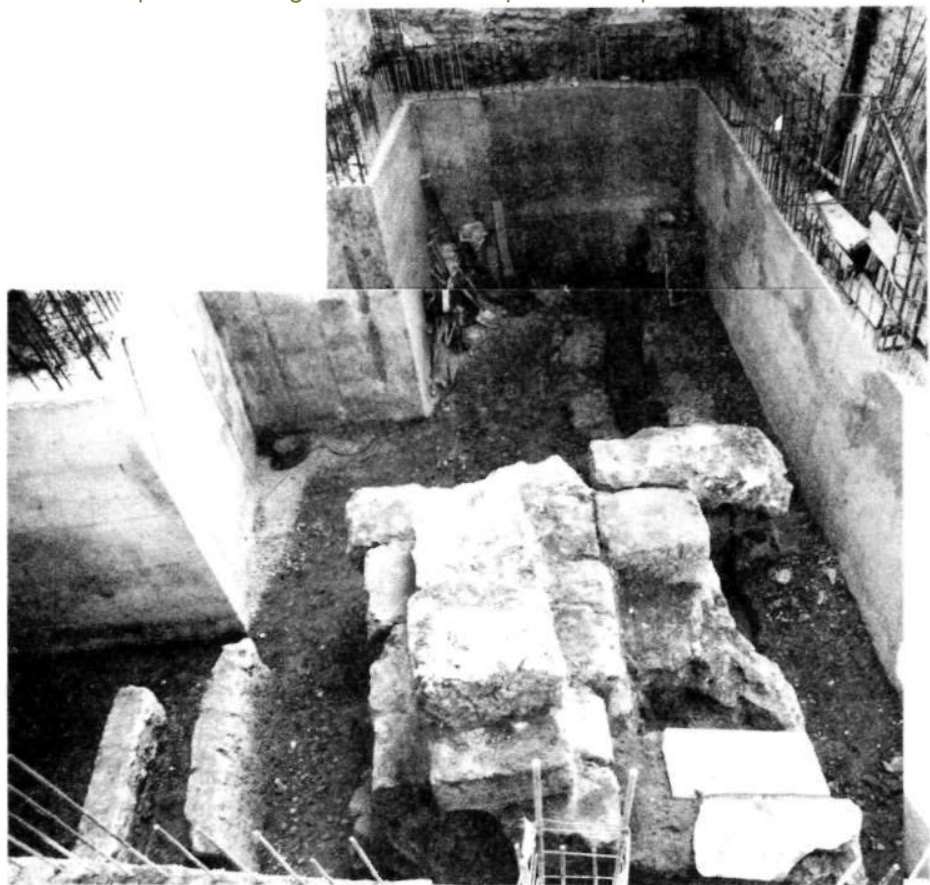
Lám. 5. Vista del solar desde el ESTE. Vaciado hasta cota -2'7 m. Muros en ángulo del centro del solar. Las hiladas inferiores son del edificio de FASE II. El recrecimiento de los mismos más estrecho pertenece a la casa tardorromana de FASE III. Restos de las dos cloacas, y del enlosado del edificio de la FASE II.

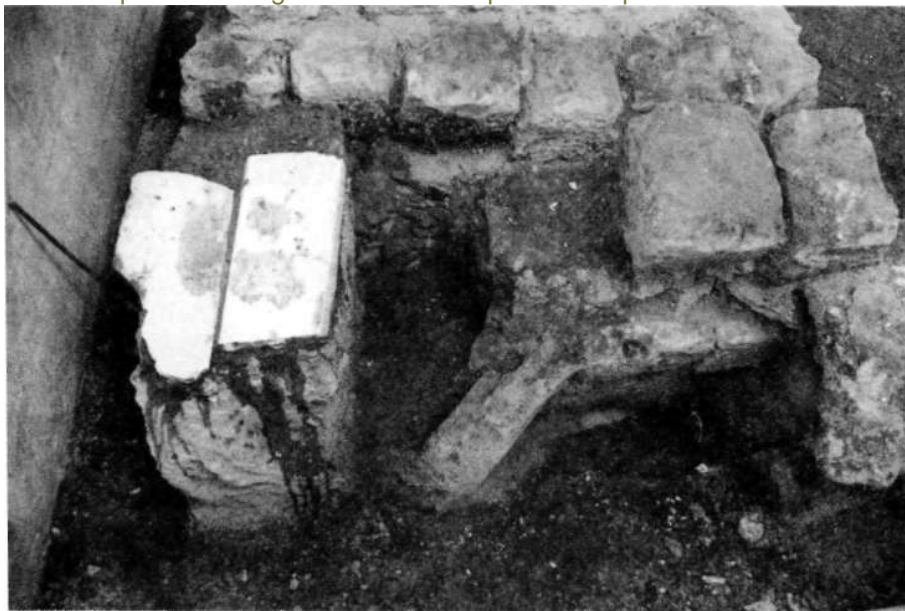
Lám. 6. Vista desde el Norte. Vaciado hasta -2'7 m. Estructuras del edificio de la FASE II. Pavimento de losas de mármol, muros y cambio de dirección de la cloaca 1.

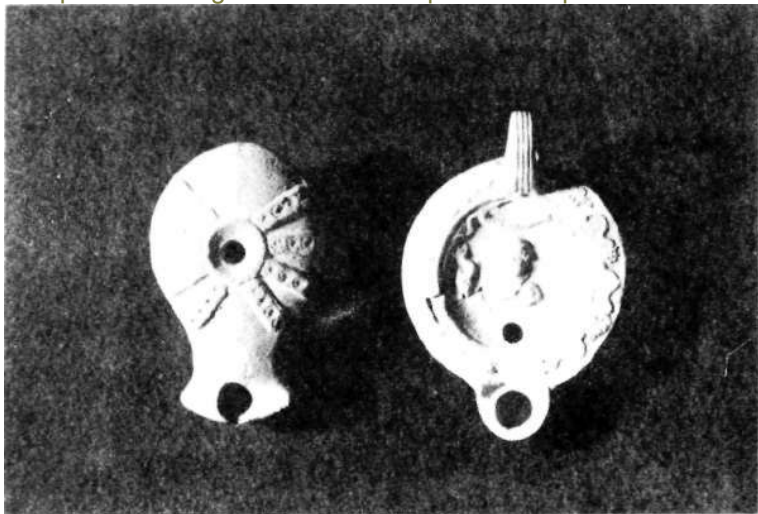
Lám. 7. Lucernas halladas durante los trabajos de seguimiento arqueológico. La de la izquierda, republicana, procede del estrato de arcillas rojas a -3 m. de profundidad. La de la derecha, restaurada, apareció bajo las losas de pavimento del edificio de la FASE II, y permite fechar la construcción de éste a finales del s. II o principios del III d.C.

1. Varios fragmentos de lucerna de disco. Ha sido restaurada con escayola. Asa perforada, con tres acanaladuras en el dorso. Orla decorada con motivos alternantes de hojas de parra y racimos de uvas. Disco decorado con guirnalda de la que pende a la derecha un delfín. Bajo ella, busto probablemente de Baco. Finales del s. II o principios del III d.C.

COMENTARIO: Estrato de tierra arcillosa con picadura de sillar que constituía la preparación del pavimento de losas de mármol cipollino del edificio de la fase II. Estas cerámicas permiten fechar la construcción del pavimento y muros y cloacas de este edificio a principios del s. III d.C. Cronología en consonancia con la proporcionada por las cerámicas de las bolsas 15 bis y 22.

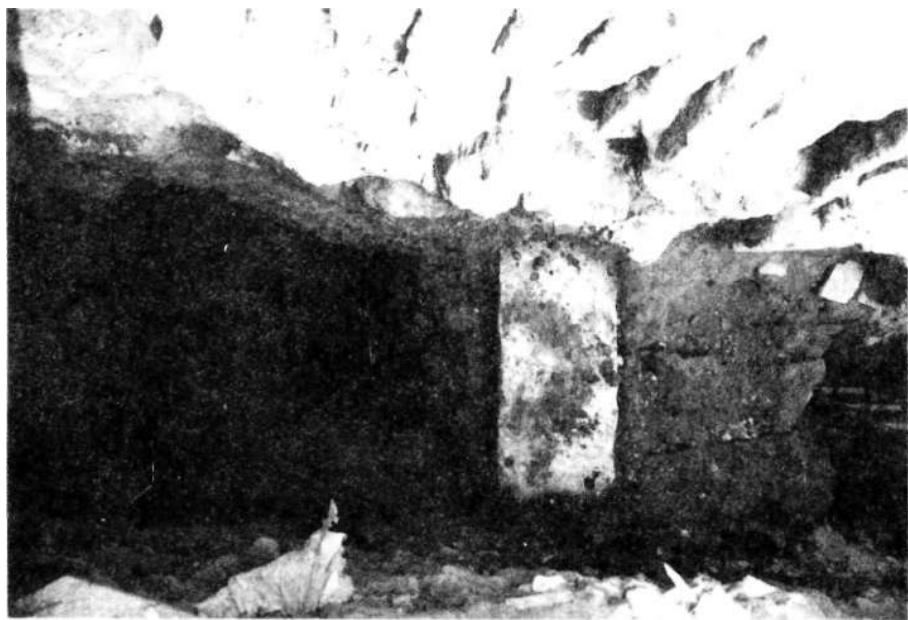
Lám. 8. Vista desde el Este de zanja ESTE. Muro de edificio de FASE II y losa de cipollino. restos de la pavimentación de este edificio. En la parte superior de la foto, sillares del muro de tizonos medieval que aparecían casi a ras de suelo.
