NUEVOS DATOS SOBRE EL URBANISMO DE *COLONIA PATRICIA CORDUBA*: EXCAVACION ARQUEOLOGICA EN LA CALLE RAMIREZ DE LAS CASAS-DEZA, 13

Rafael HIDALGO PRIETO

Universidad de Córdoba

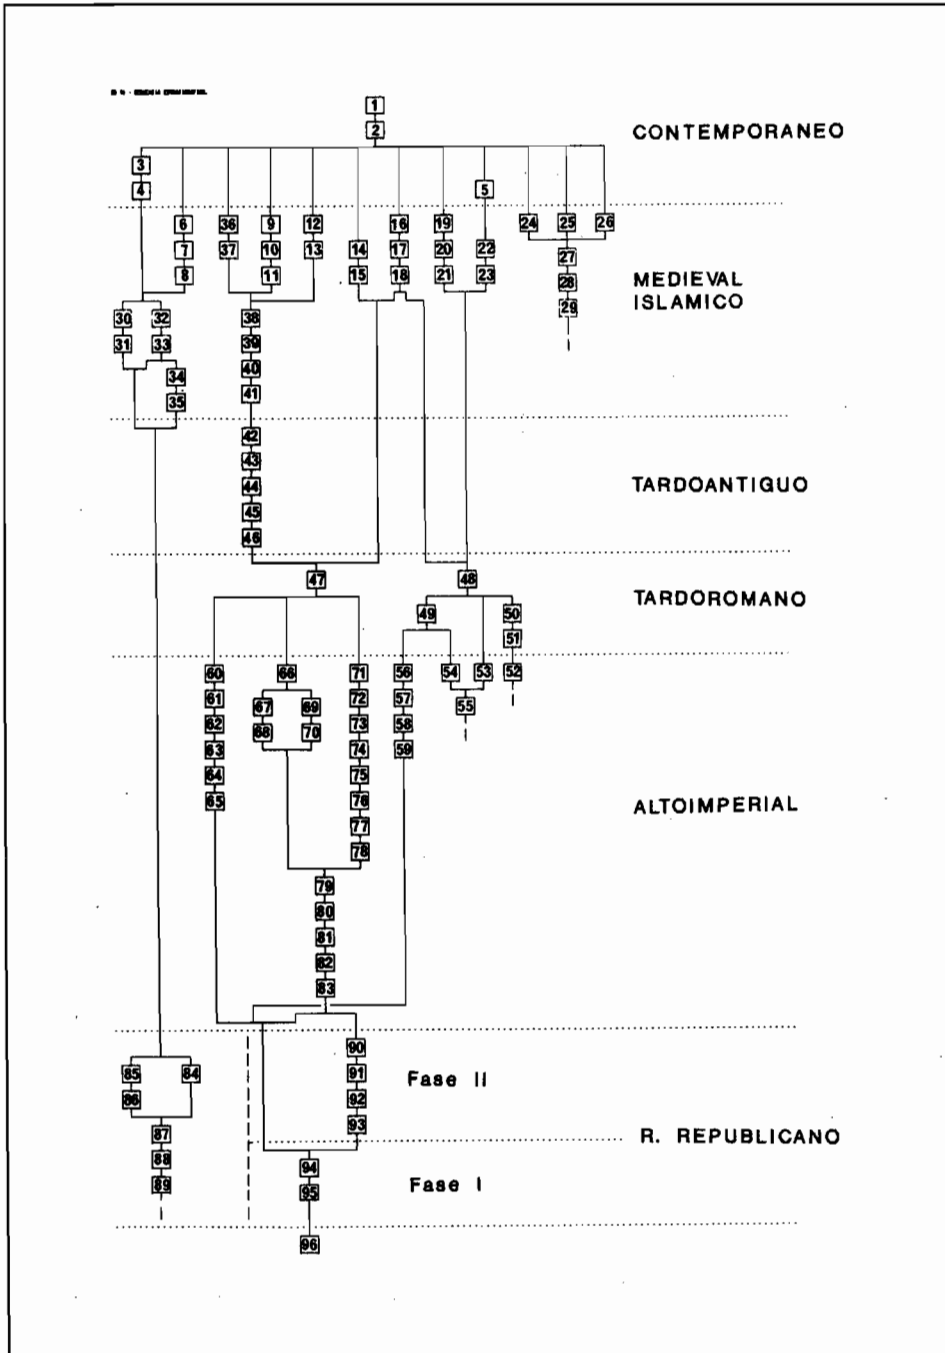
Fig. 11. Secuencia estratigráfica general.

La estructura constructiva sin duda más antigua es la identificada en el corte IV, donde, como ya se ha dicho, aún no aparece la sillería de arenisca que llegó a ser tan popular en la arquitectura de la *Colonia Patricia*, sino que se emplea una técnica menos depurada a base de mampuesto calizo careado, cuyo alzado se efectuaría mediante adobe o tapial. Su alto grado de alteración y el escaso espacio documentado dificultan en gran medida su interpretación. Tan solo se puede afirmar que se trataba de un espacio de habitación con las paredes estucadas y pintadas y un débil pavimento de cal. La organización urbanística responde ya a la del trazado viario conocido y el único muro conservado presenta orientación N-S, con desviación mínima hacia el Noreste. La presencia tan solo de algunos atípicos de campaniense A -que imposibilitan la datación concreta de esta construcción- y la ausencia de relación estratigráfica con el resto de las unidades estratigráficas de este periodo, nos impiden asegurar que corresponda a esta fase, razón por la que en la secuencia estratigráfica no se ha incluido en ninguna de las dos diferenciadas (v. Fig.11).

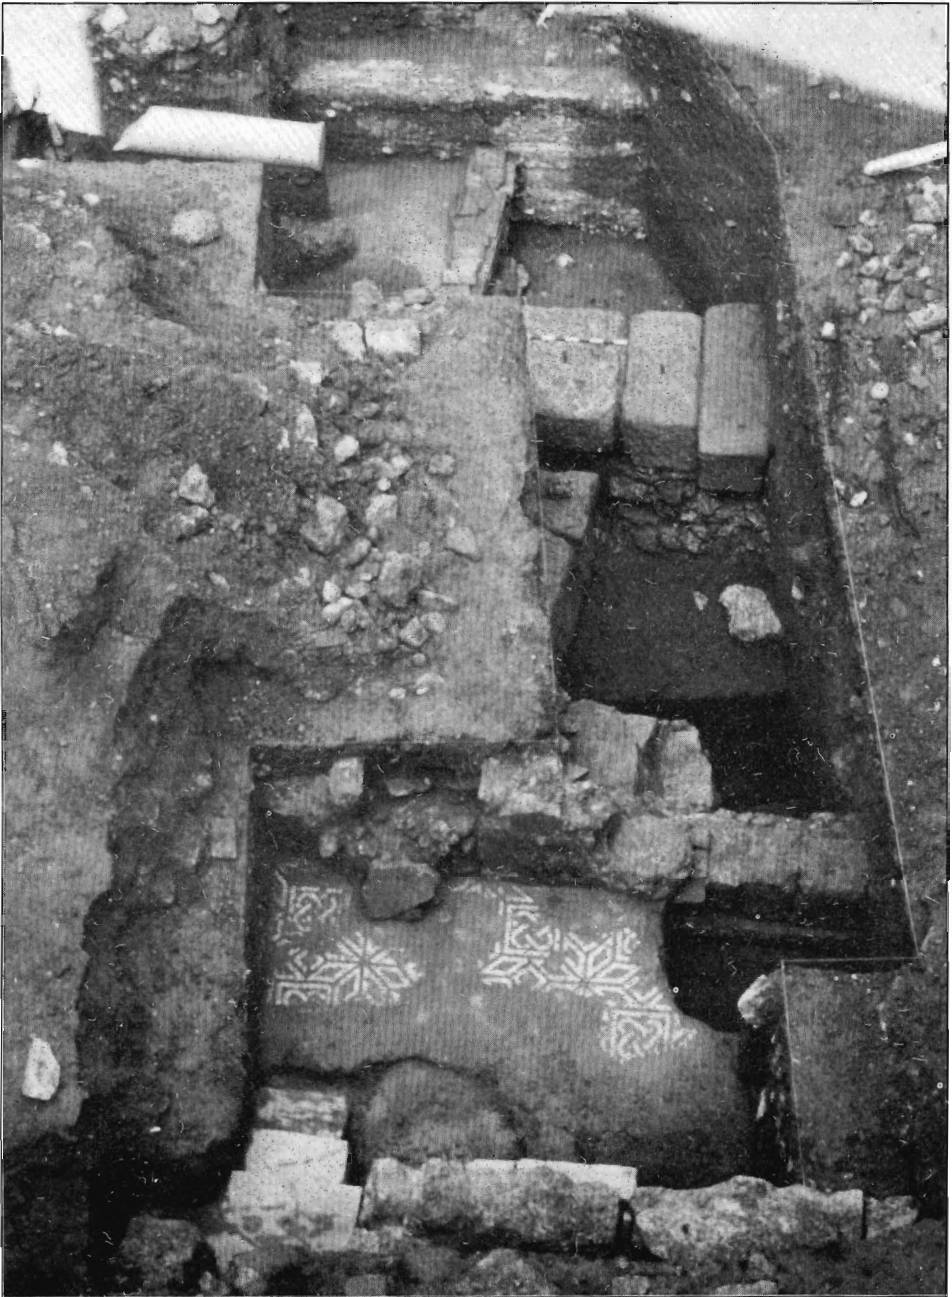
Lám. 1. Vista general de la infraestructura del decumano (desde el Sur).

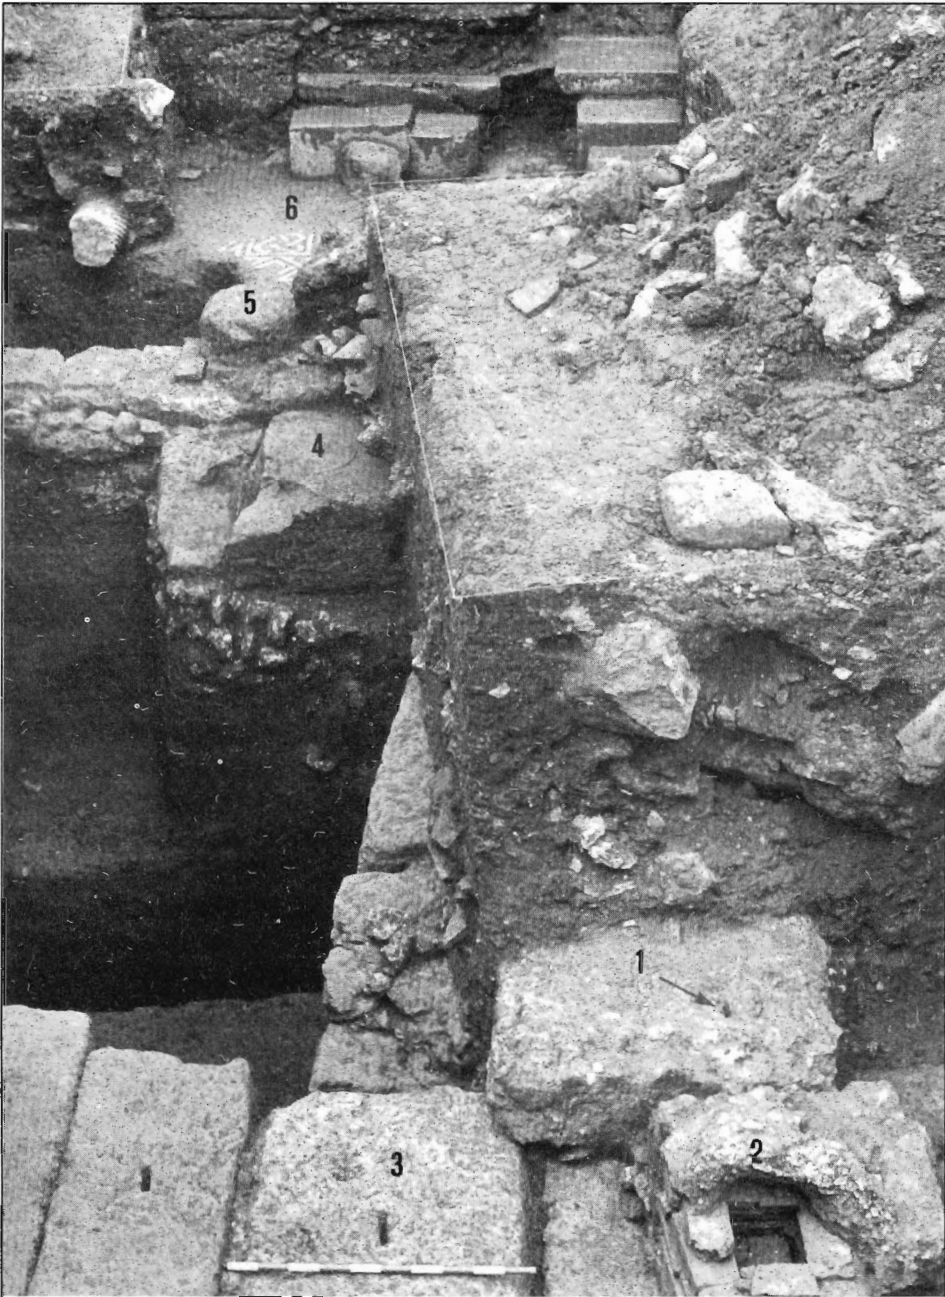
Lám. 2. Infraestructura del decumano: 1- cimentación del *lacus* y tubería de abastecimiento; 2- sumidero; 3- cubierta de la cloaca; 4- cimentación de la primera línea de pórtico; 5- cimentación de la segunda línea de pórtico; 6- pórtico.

En el caso que nos ocupa contamos con la cañería de plomo que conduciría el agua limpia hasta el surtidor por donde correría ininterrumpidamente, la cimentación de la "cubeta" donde se acumularía el agua y el sumidero que recogería el agua del rebosadero, *aqua caduca* que sirve también para mantener limpia la cloaca (6). Por otra parte, la distancia entre tubería/surtidor y rebosadero coincide con las dimensiones habituales establecidas para los *lacus* pompeyanos y su disposición coincide, a su vez, con la que generalmente ocupan dentro del espacio urbano.

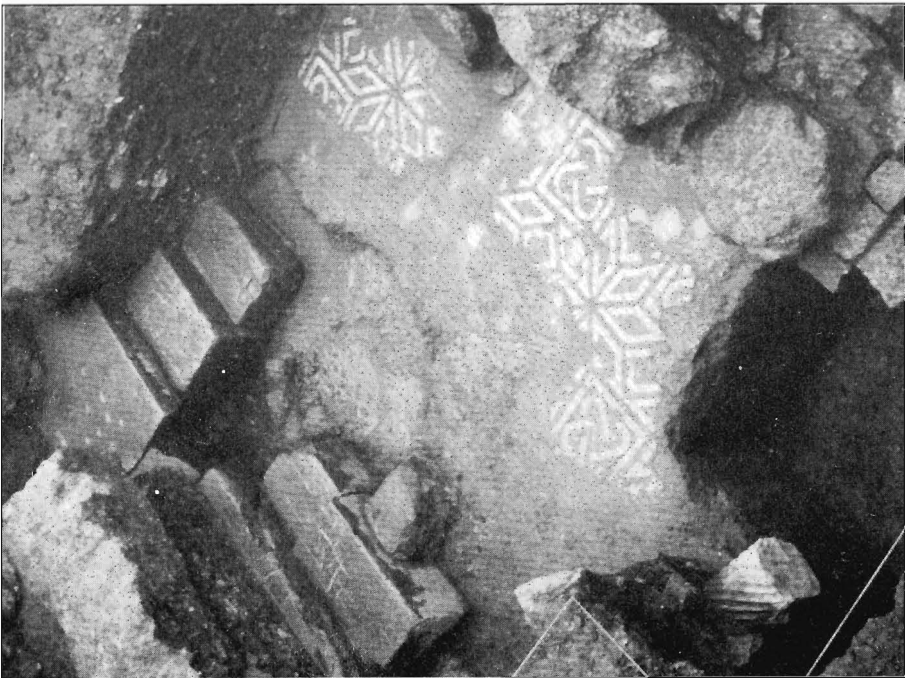
Lám. 3. Detalle del pórtico.

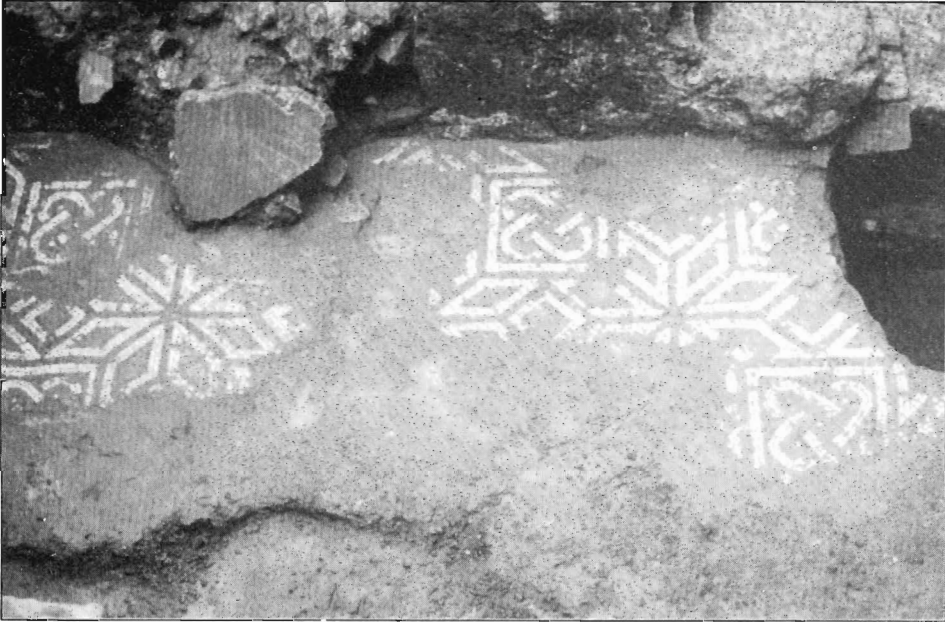
Lám. 5. Detalle del mosaico del pórtico.

En el momento en el que se llevó a cabo la reocupación, el mosaico del pórtico estaba ya muy deteriorado, presentaba abundantes lagunas en las que quedó un pavimento de tierra y en algunas zonas las teselas desprendidas se volvieron a colocar, aunque dispersas y de forma anárquica, sin respetar el diseño. Del mismo modo la escalinata presentaba también ciertos desperfectos, sobre todo en el peldaño inferior donde la ausencia de parte de él se soluciona colocando en su lugar un sillarejo de arenisca, también trabado con argamasa. En este mismo peldaño se ha conservado la huella de una goznera que, por su disposición, no puede tener relación con la configuración original del acceso, por lo que debe corresponder a una puerta dispuesta en este momento, al que quizás también corresponda la *tabula lusoria* a la que ya hemos hecho alusión.

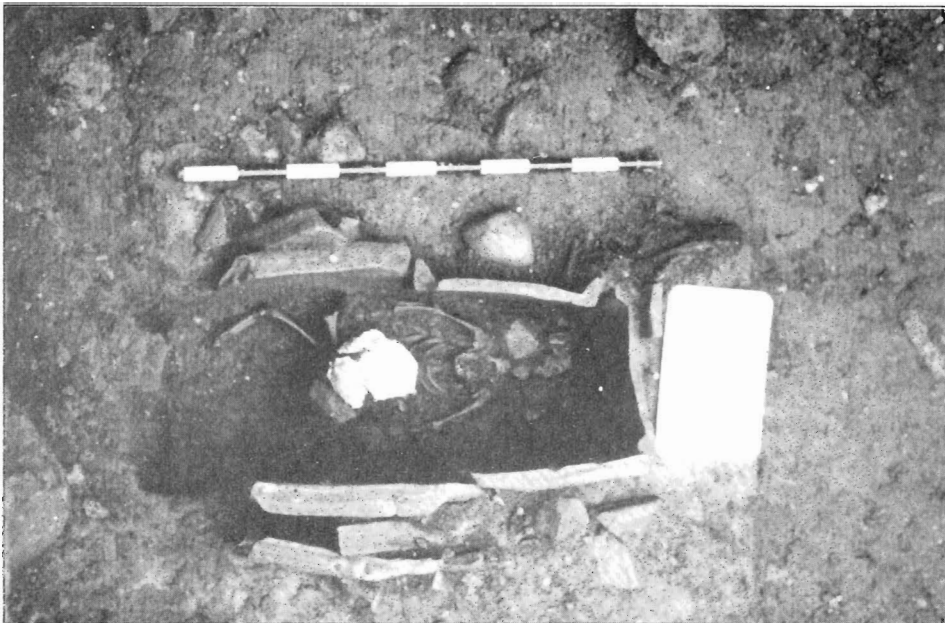
Lám. 6. Enterramiento infantil (U.E. 44). Proceso de excavación.

Excavando los niveles de amortización de la calle se dispone un enterramiento infantil constituido por una cista de tégulas con cubierta también de tégulas -en plano- y orientada de Norte a Sur. En el interior, el individuo apareció parcialmente cubierto de piedras, decúbito supino con las piernas ligeramente flexionadas, los brazos extendidos y sin ningún tipo de ajuar. La dispersión de los primeros restos encontrados hizo pensar que posiblemente se trataba de un enterramiento secundario, aunque el proceso de excavación permitió comprobar que el resto de los huesos se encontraba *in situ*, proceso debido sin lugar a dudas a alteraciones postdeposicionales ocasionadas por la intrusión de algún animal. Bajo el cuerpo no apareció resto alguno de preparación del suelo, sólo algunas piedras en el extremo N de la tumba, posiblemente dispuestas a modo de cabecera.
