INTERVENCIÓN ARQUEOLÓGICA DE URGENCIA EN EL PATIO OCCIDENTAL DEL COLEGIO DE SANTA VICTORIA (CÓRDOBA). 2001

ELENA CASTRO DEL RÍO

JOSÉ RAMÓN CARRILLO DÍAZ-PINÉS¹

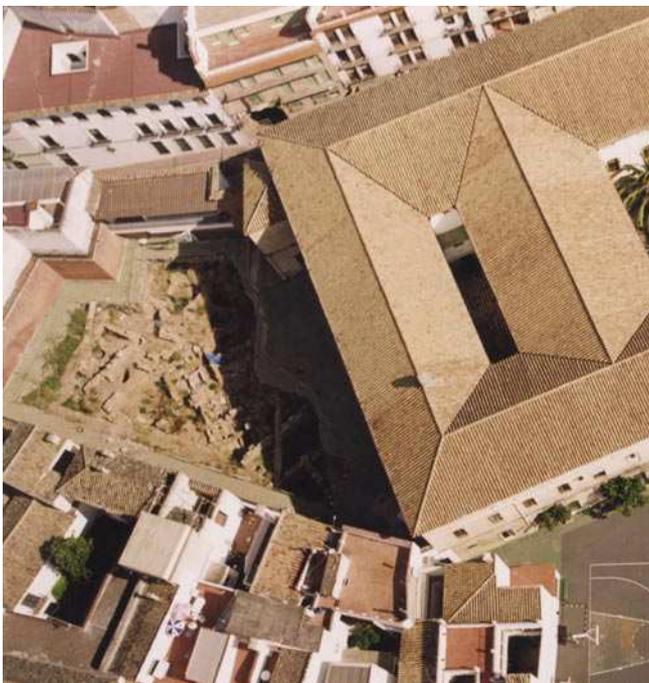
LÁM. I. Fotografía aérea del área intervenida

Los trabajos de excavación desarrollados han afectado a una gran *open area* que alcanzó finalmente los 473 m² lo que suponía más del 50% de la superficie de la parcela, respetando siempre una distancia de seguridad de 2.5 m hasta las medianeras (Lám. I).

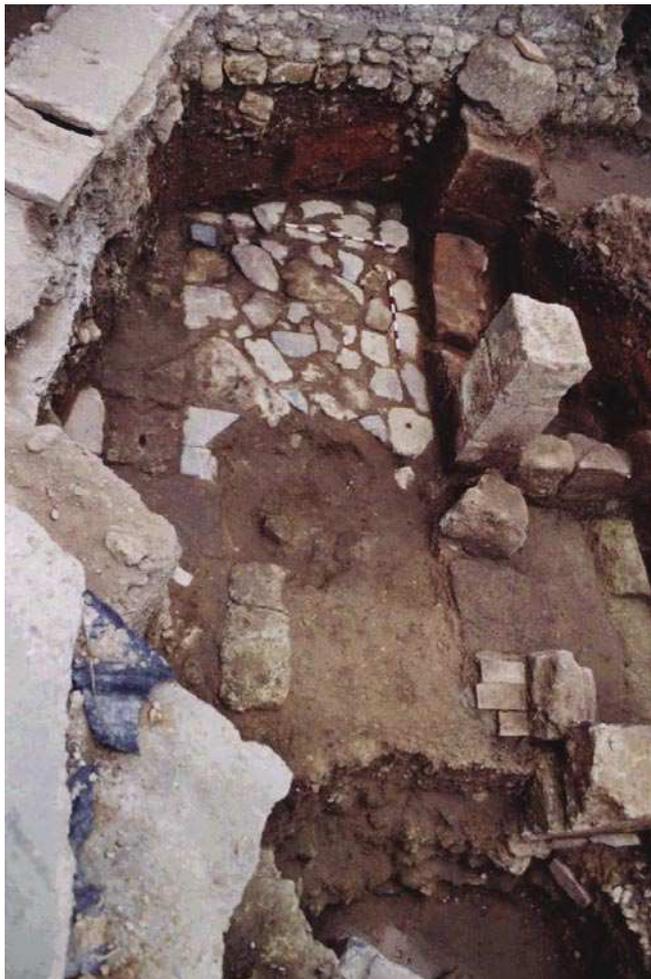
LÁM. II. Fase III. Periodo altoimperial. Vista general de la calzada con el pavimento de losas (U.E. 148) y la cubierta de la cloaca (U.E. 187) a la izquierda. A la derecha se observan las posibles tabernae (espacios 1 y 2).

Las UU.EE. 148, 155, 159, 187 y 324 conforman un espacio abierto de tendencia longitudinal y dirección SE-NO (Lám. II) que, según la hipótesis más plausible, es necesario interpretar como una calzada romana, un *kardo minor*, constituida por un pavimento (U.E. 148) de losas de pudinga y, en mucha menor proporción, de losas de caliza micrítica gris (“piedra de mina”), una cloaca (U.E. 187) construida bajo la calle y cuyas paredes están realizadas con *opus latericium* y cubierta de sillares rectangulares de caliza, un muro nororiental (U. E. 159) de delimitación de la calzada tal vez acceso a un pórtico, una conducción de agua realizada igualmente con *opus latericium* que viene a desaguar a la

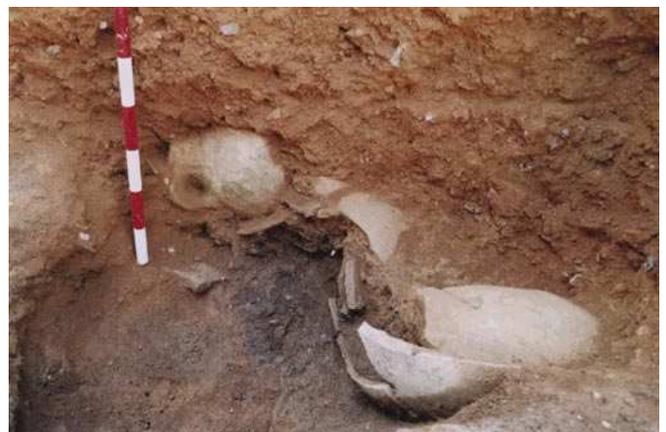
LÁM. III. Fase V. Periodo altoimperial. Estrato de colmatación de una de las tabernae (U.E. 224) en el que pueden observarse las ánforas que se almacenaban en dicho espacio.

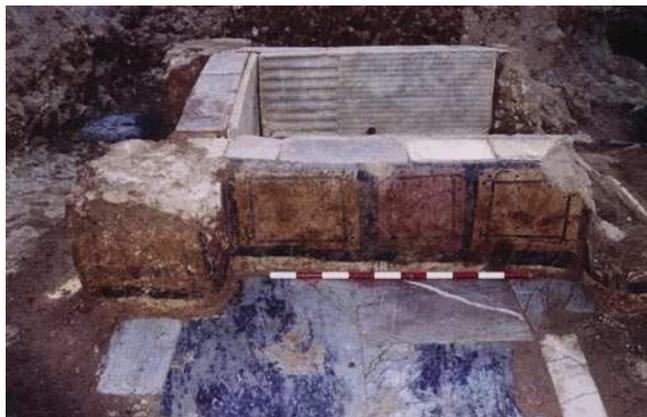
LÁM. IV. Fase IV. Periodo altoimperial. Construcción de espacios privados. Fuente (U.E. 274) sobre un pavimento anterior de losas de mármol.

Posteriormente, esta casa sufrió una serie de reformas que alteraron sustancialmente su aspecto y entre las que destaca que sobre las losas de mármol blanco y gris que constituían el suelo original de la gran estancia mencionada se levantó una fuente cuadrangular que, a través de cuatro columnas de mármol sostenía una pérgola (Lám. IV). Se trata de un tipo bastante inusual para el que podemos señalar un paralelo, no idéntico, en Ostia. Lo más interesante es el hecho de que si la estructura central de los muros de esta fuente está realizada, en lo que parece, con obra de ladrillos trabados con mortero de cal, las caras internas se realizaron reaprovechando elementos de decoración arquitectónica, en concreto, cuatro placas de mármol *cipollino* decoradas con canales y contracanales. Se trata, pues, de las placas de revestimiento de unas pilastras pertenecientes a un pórtico monumental que, pese a toda la legislación existente prohibiendo tajantemente este tipo de reutilizaciones, fueron usadas sin piedad para construir la fuente.

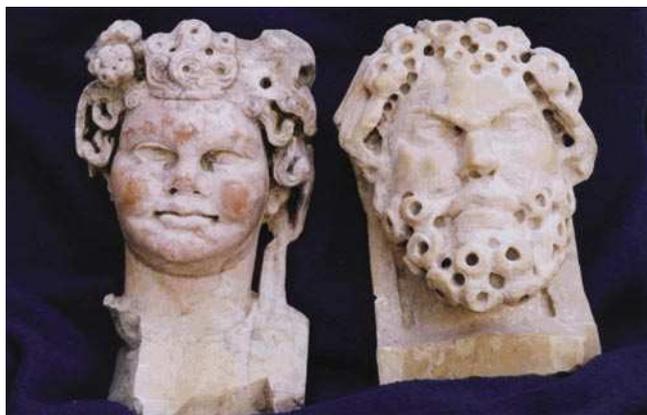
LÁM. V. Fase IV Periodo altoimperial. Construcción de espacios privados. Hermas que formaban parte de la decoración de la *domus*.

Otro de los elementos que abunda en el carácter doméstico de las estructuras exhumadas es el importante conjunto de piezas escultóricas recuperado y cuyas características permiten suponer, sin género de dudas, su procedencia de ambientes de este tipo. Destacan al respecto cuatro hermas, dos de ellos en un magnífico estado de conservación (Lám. V), realizados en *giallo antico* y mármol blanco y cuya cronología parece poder llevarse a la segunda mitad del s. I d. C. (A. Peña, comunicación personal), fecha muy cercana a la que atribuimos para la construcción de la calzada y las estructuras comerciales y de vivienda. Se trata de representaciones de miembros del *thyasos* báquico, en concreto Pan y un joven sátiro, que se pueden incluir en el grupo de hermas decorativos y, desde un punto de vista formal, entre los *Schultherherme*, bustos de reducidas dimensiones, con sus lados inferior y posterior completamente planos y los hombros seccionados verticalmente (PEÑA, 2000: 211-212). La investigación al uso señala que dichas piezas pueden proceder de ambientes muy variados (termas, teatros, circos, anfiteatros, gimnasios y palestras, jardines y peristilos e incluso tumbas) (Ibid. : 213, 2002: 95-101) pero su número y la inexistencia de edificios no domésticos en las cercanías, a excepción del teatro⁹, nos llevan a pensar que debieron de decorar algunos ambientes abiertos de una *domus*

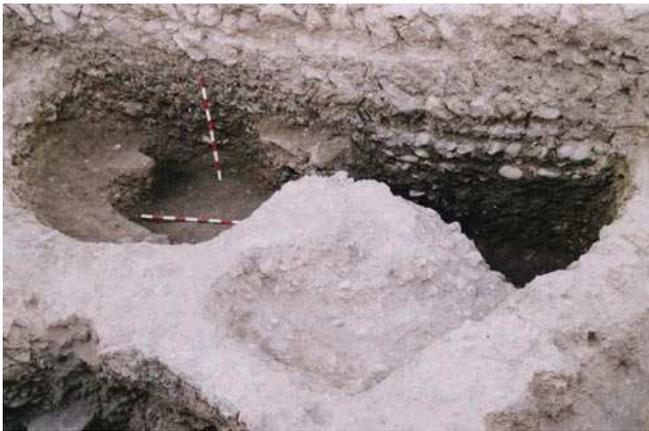
LAM. VI. Fase VII. Periodo islámico emiral. Vertedero o muladar de planta irregular (U.E. 176) que corta las UU.EE. romanas y sobre el que se dispone un muro bajomedieval (U.E. 150). Vista desde el S

Las primeras unidades fechables en la etapa andalusí se corresponden con una serie de fosas (UU. EE. 176 y 227, tal vez 282) (Lám. VI), que interpretamos como vertederos o basureros, con abundante materia orgánica y una elevada presencia de restos óseos animales, de grandes dimensiones (U.E. 176 = 8x4.60x2 m) y que cortan directamente los estratos romanos. La cronología de dichas UU.EE. no ofrece dudas ante la existencia de

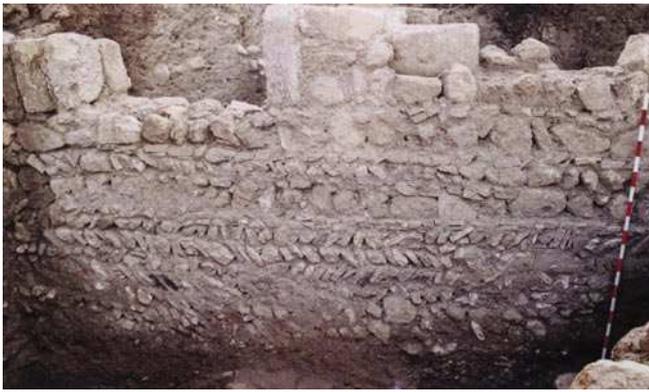
LÁM. VII. Fase IX. Periodo cristiano bajomedieval. Muro (U.E. 48) que constituye el límite meridional de la calle. Se observan los vanos de acceso en la parte superior y la potente cimentación hasta la cota de la calzada romana.

en ángulo, fundamentalmente los accesos que se observan en el muro meridional (U.E. 48) (Lám. VII). Desde el principio nos llamó la atención la extraordinaria potencia (más de 2m) de dicho muro así como la inexistencia de estructuras de partición en el espacio que existe entre los dos muros mientras que al otro lado de los mismos la situación era muy diferente. Estos elementos nos inducen a pensar que nos encontramos ante una calle perteneciente a la red viaria bajomedieval de la ciudad, calle desaparecida a comienzos de la época contemporánea (*vid. Infra*) de ahí que no aparezca recogida en el *Plano de los Franceses* de 1811. En cuanto a la potencia del muro U.E. 48, la explicación más lógica es de carácter estructural en el sentido que dicho muro debía de actuar a manera de contrafuerte para contrarrestar el empuje que se debía de producir en el terreno subyacente, observable en el buzamiento de los estratos romanos excavados en dicha calle, y que tiene, tal vez, su razón de ser en la pendiente que debía de presentar la zona y que corresponde al declive natural de la topografía mantenido en época romana con la construcción del teatro y que siguió perviviendo en las etapas tardoantigua y andalusí con evidencias de urbanización. Este desnivel se ha mantenido hasta nuestros días de donde la existencia constante de una calle en cuesta (Pero Mato), configurada ya en época visigoda, que comunica la actual Plaza de Jerónimo Páez, existente ya en el siglo XIII (1241) con el nombre de los Paraísos, con la calle Alta
