INTERVENCIÓN ARQUEOLÓGICA DE URGENCIA EN C/ CARDENAL GONZÁLEZ Nº 25 ESQUINA CON C/ CARA, CÓRDOBA

M^a ISABEL GUTIÉRREZ DEZA

Resumen: Debido a las obras de reforma y acondicionamiento del Hostal Santa Ana y ante la necesidad de efectuar un foso de 0'70 m. de profundidad para la instalación de un ascensor, se llevó a cabo esta excavación con la intención de documentar las posibles estructuras y restos arqueológicos que pudieran verse afectadas por la construcción del citado foso.

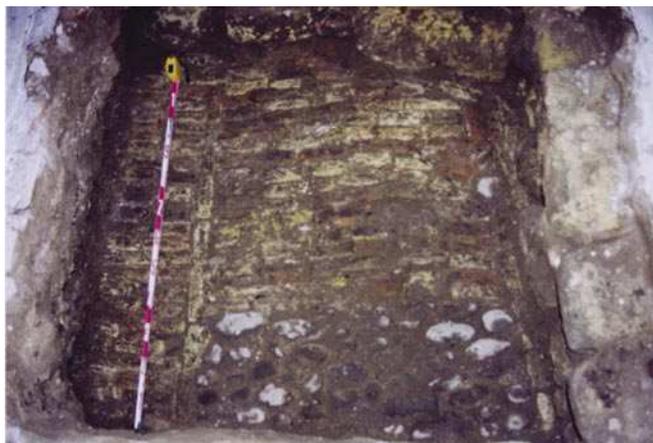
LÁM.1. Pavimento de ladrillo y cantos rodados que cubría toda la estancia excavada.

Las estructuras documentadas, realizadas con sillarejos y ladrillo viejo, se corresponden con el ángulo suroeste de una habitación de carácter doméstico, pavimentada con ladrillos dispuestos de canto que cubrían casi toda la estancia, salvo un espacio cuadrangular, situado al norte donde éstos eran sustituidos por cantos rodados. Sobre este pavimento se hallaron 2 cuencos, uno de ellos completo, así como una jarra casi entera.

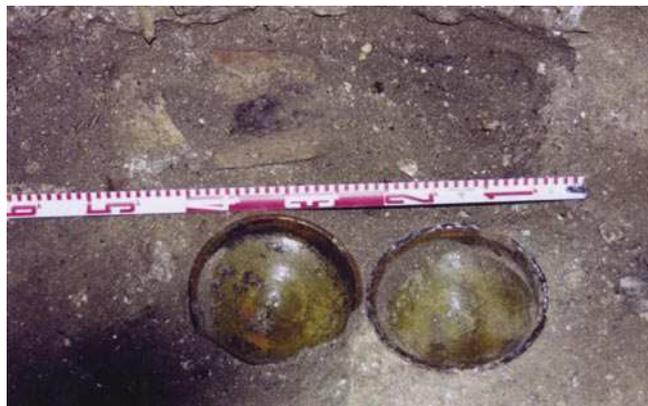
LÁM.2. Detalle de dos cuencos.

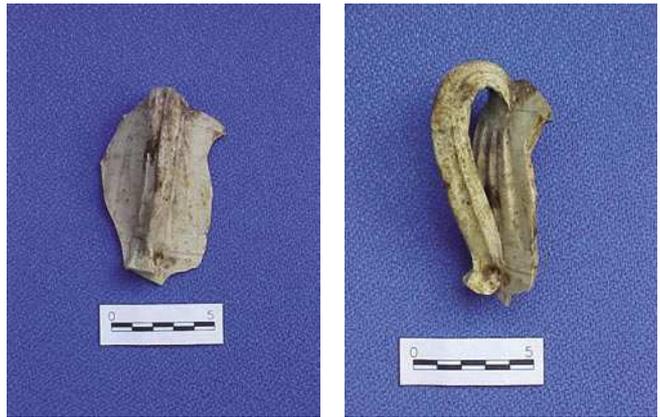
LÁM.3. Fragmento de cerámica de Alcarracería.

El material cerámico recogido durante la intervención arqueológica, como por ejemplo el tipo conocido como "Alcarracería", nos aporta una cronología del S. XVII. No obstante habría de tener en cuenta la total ausencia de material importado y que la cerámica local de este período apenas está estudiada.
