# MEMORIA DE LOS TRABAJOS ARQUEOLÓGICOS EFECTUADOS POR LA G.M.U. EN EL “VIAL H” DEL POLÍGONO 3 DEL PLAN PARCIAL DE PONIENTE Y EN LA UNIDAD DE ACTUACIÓN P-6 DEL P.G.O.U. DE CÓRDOBA (1995-1997)

DOLORES RUIZ LARA  
JUAN F. MURILLO REDONDO  
MAUDILIO MORENO ALMENARA

**Resumen:** Se exponen los resultados de la excavación de un sector de los arrabales occidentales de Qurtuba, con una secuencia de ocupación que se inicia en el s. IX y presenta una importante remodelación hacia mediados del s. X, que incluye la pavimentación de una calle y la construcción de la infraestructura de saneamiento. El abandono de las casas se producirá con la fitna, sin que se vuelva a detectar una nueva ocupación.

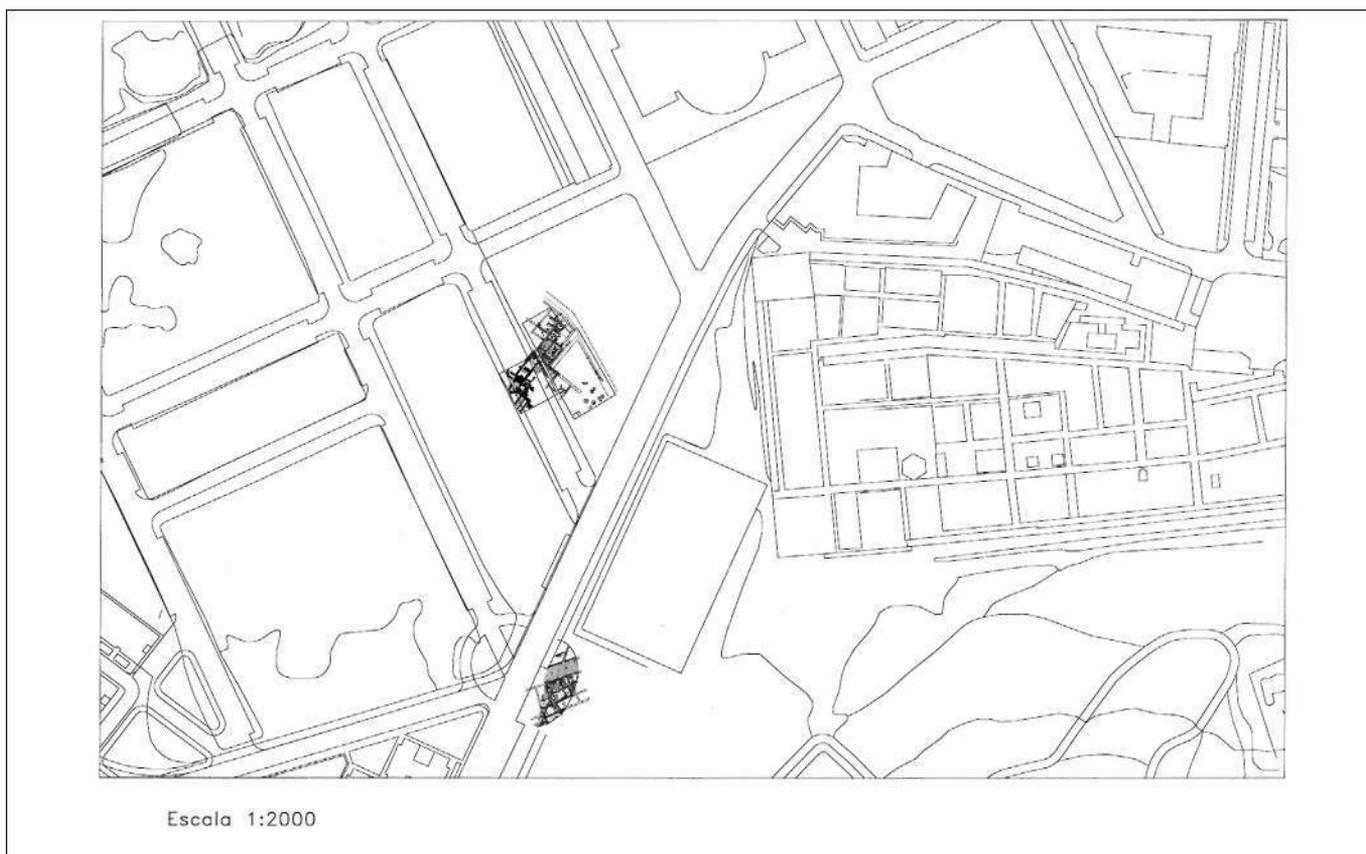
FIG. 2.- Localización de los sectores excavados.

Este sector está situado en la ampliación de una rotonda ubicada en la confluencia de las calles Pintor Espinosa y Mariano Fortuny, donde se planteó un único corte, denominado A-1, con unas dimensiones aproximadas de 50 x 10 m., aunque no conformaba un auténtico rectángulo sino un segmento de círculo (Fig. 2).

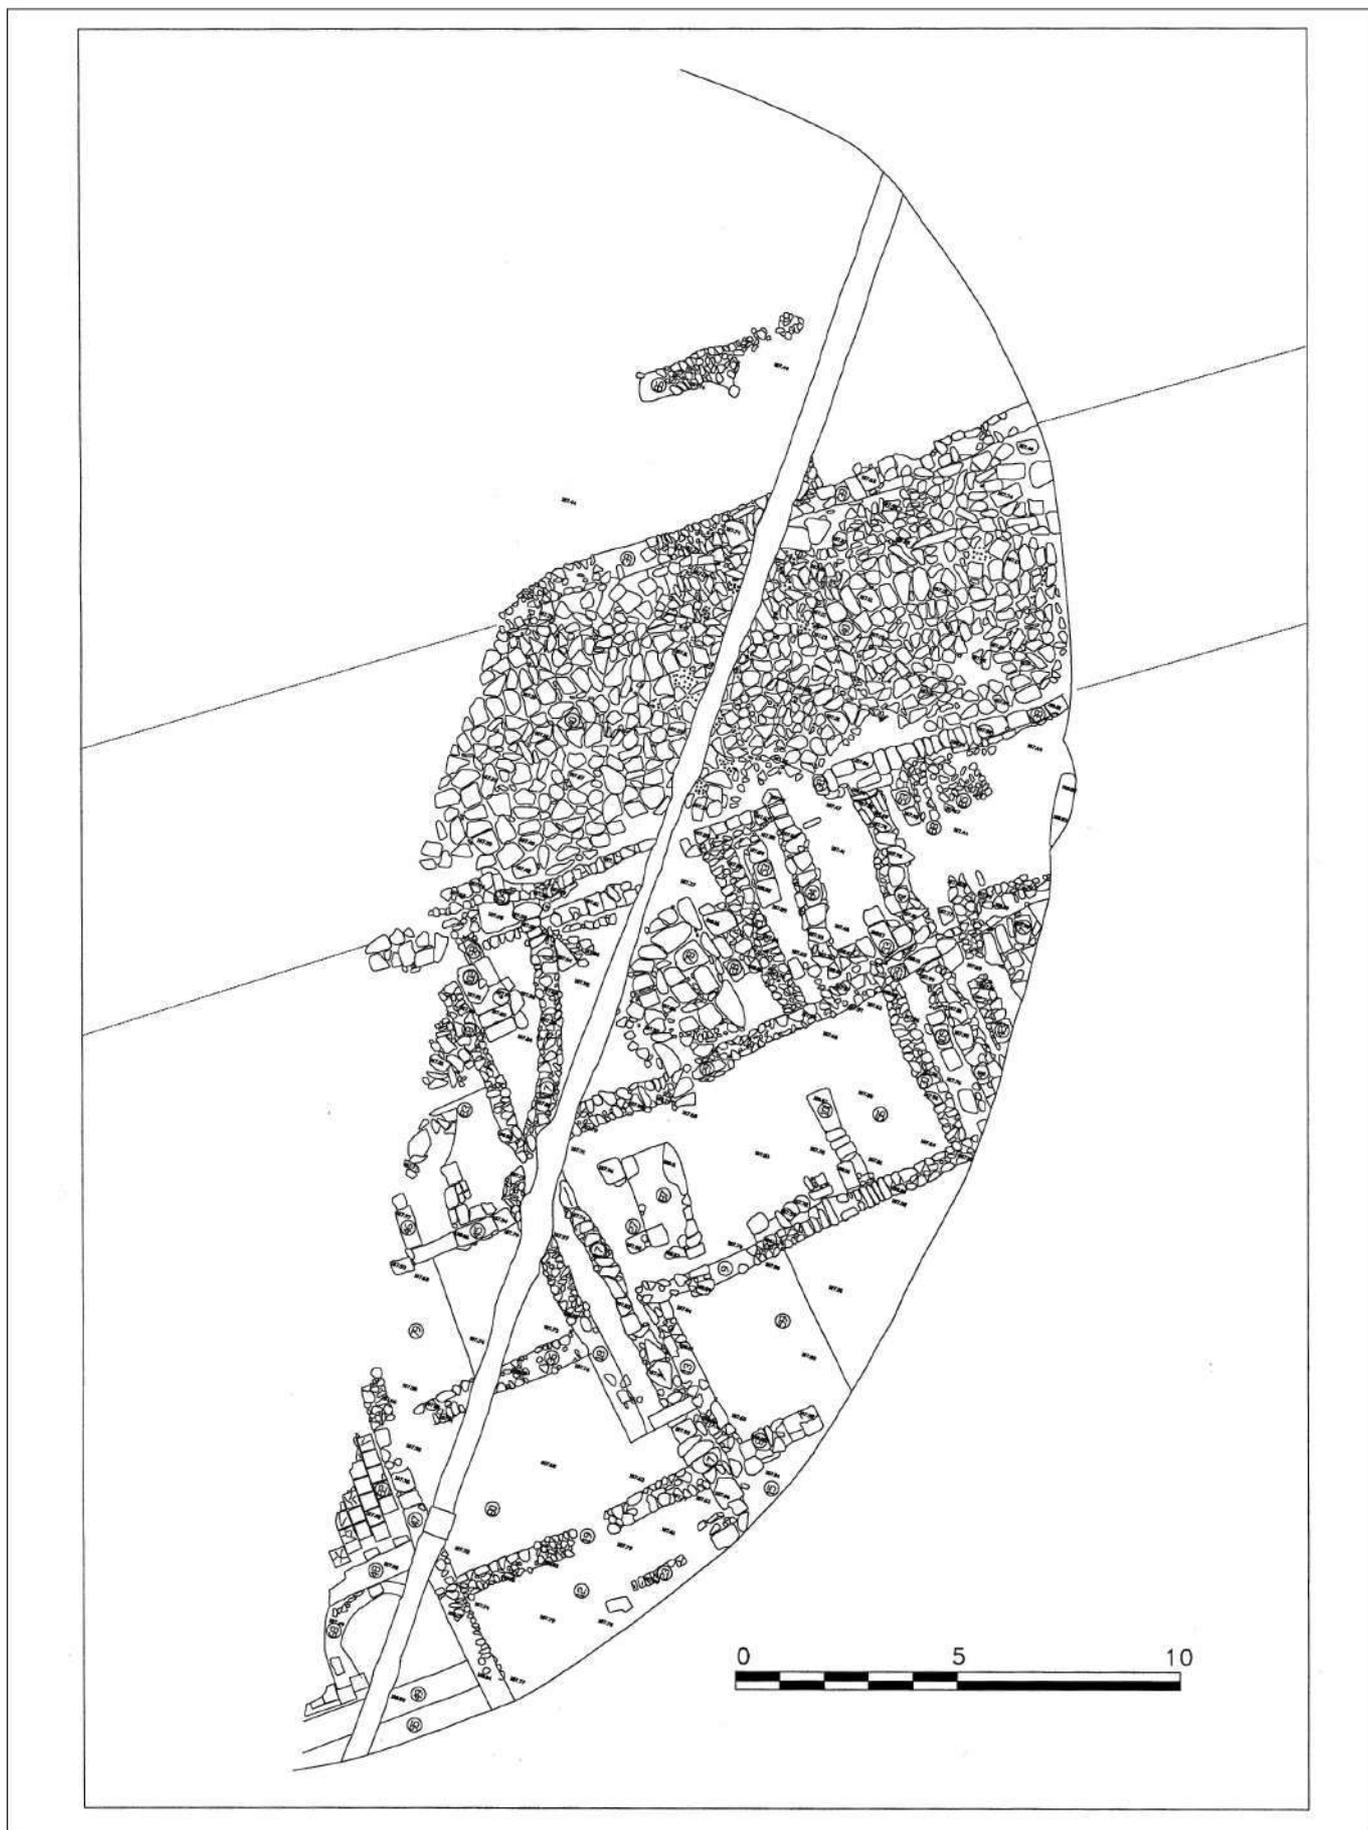
FIG. 3.- Sector A. Planta general.

Para una mejor comprensión y definición de las distintas habitaciones y estancias se ha denominado espacio a cada una de las unidades constructivas que conforman una casa (Fig. 3; Lám. I).

**Espacio A.-** Se trata de un habitáculo definido por tres muros documentados (UU.EE. 8, 9 y 15). Estaba pavimentado con un suelo de tierra apisonada sobre el que se disponía un derrumbe de tejas parcialmente conservado. Posiblemente pertenezca a una casa a la que también correspondería el Espacio F. El hecho de que sea una estancia de grandes dimensiones con un pavimento muy deleznable nos hizo pensar en un patio aunque los restos de tejas y la ausencia de andén perimetral parecen poner en duda esta hipótesis.

**Espacio B.-** Únicamente se han encontrado dos de los muros que lo limitan (UU.EE. 8 y 13). Nos encontramos ante un espacio documentado muy parcialmente que se encontraba pavimentado por baldosas de barro cocido. Desconocemos con que casa podría relacionarse por la escasa superficie excavada. Es posible, aunque sólo a

**Espacio C.-** Habría estado definido por dos muros paralelos (UU.EE. 13 y 18), entre los que se disponía una canalización (U.E. 17). Constituye un pequeño corredor abierto en el ángulo suroccidental del patio y que comunica con el Espacio I.

**Espacio D.-** Esta habitación, delimitada por tres muros excavados (UU.EE. 15, 19 y 47), estuvo pavimentada con baldosas de barro cocido aunque sólo se conservaba en una pequeña extensión junto al perfil, donde pudo observarse también que sobre él se disponía un derrumbe de tejas. El resto de la habitación sólo conservaba los rellenos previos a la construcción de este pavimento. Consideramos que pudo pertenecer a la misma casa que el Espacio I, con el que pudo estar comunicado a través de un posible vano.

**Espacio E.-** Este espacio está limitado por cuatro muros (UU.EE. 9, 29, 30 y 101). Pensamos que conforma una habitación comunicada con el Espacio F. El suelo estaba constituido por tierra apisonada. Forma parte de una misma unidad doméstica junto con los espacios A, F y G.

**Espacio F.-** Es un espacio definido también por cuatro muros (UU.EE. 9, 29, 18 y 101). Nos encontramos con un patio en el que se ha encontrado un pequeño lebrillo junto al muro Suroeste. Muestra un andén en el lado Oeste construido de modo un tanto rudimentario mediante lajas de piedra y mampuesto careado. Este patio está conectado con el Espacio G por un vano construido en el muro definido por la U.E. 29, con el Espacio E, y con el Espacio A mediante un vano existente en el muro U.E. 9. Igualmente, podrían relacionarse con esta unidad doméstica los espacios H, I y K, que definirían su crujía occidental.

**Espacio G.-** Es una habitación de grandes dimensiones, que tiene acceso desde la calle y a su vez está comunicada con el patio F a través de un vano. Este gran espacio debe ser, por tanto, un zaguán de considerables proporciones. El pavimento está formado por una superficie de grandes lajas de pizarra y cantos de río con dos rebancos laterales. Esta habitación está limitada por las UU.EE. 18, 29, 38 y 51.

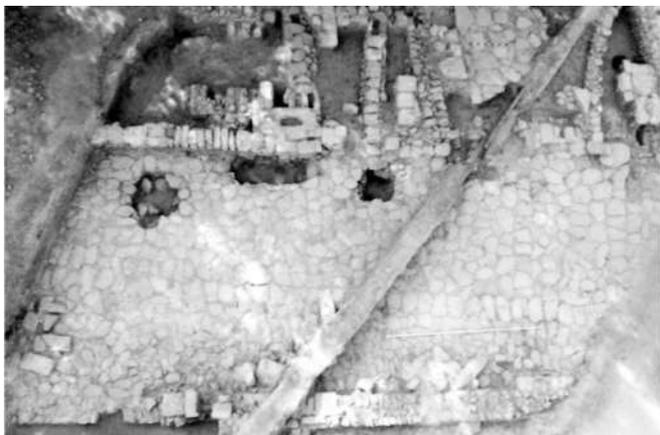
**Calle (U.E. 40).-** Uno de los hallazgos más importantes de la intervención practicada en el Polígono 6 del Plan Parcial de Poniente es precisamente la documentación de una importante vía de comunicación entre la ciudad y algún punto al Oeste de la misma, que sólo podemos intuir a través del planteamiento de ciertas hipótesis. Se trata de un camino muy bien pavimentado con grandes lajas de cuarcita, cantos rodados de gran tamaño, pizarra y gravilla en los intersticios (Lám. II).

LÁM. II.- Sector A. Detalle de la calle con los pozos negros y fosas sépticas.

Este camino es sin duda uno de los más importantes localizados hasta el momento en Córdoba, pudiendo fecharse su pavimentación en el siglo X d. C. y sirviendo, además de como vía de comunicación desde Córdoba hacia el Oeste, como eje vertebrador del arrabal localizado en este sector.

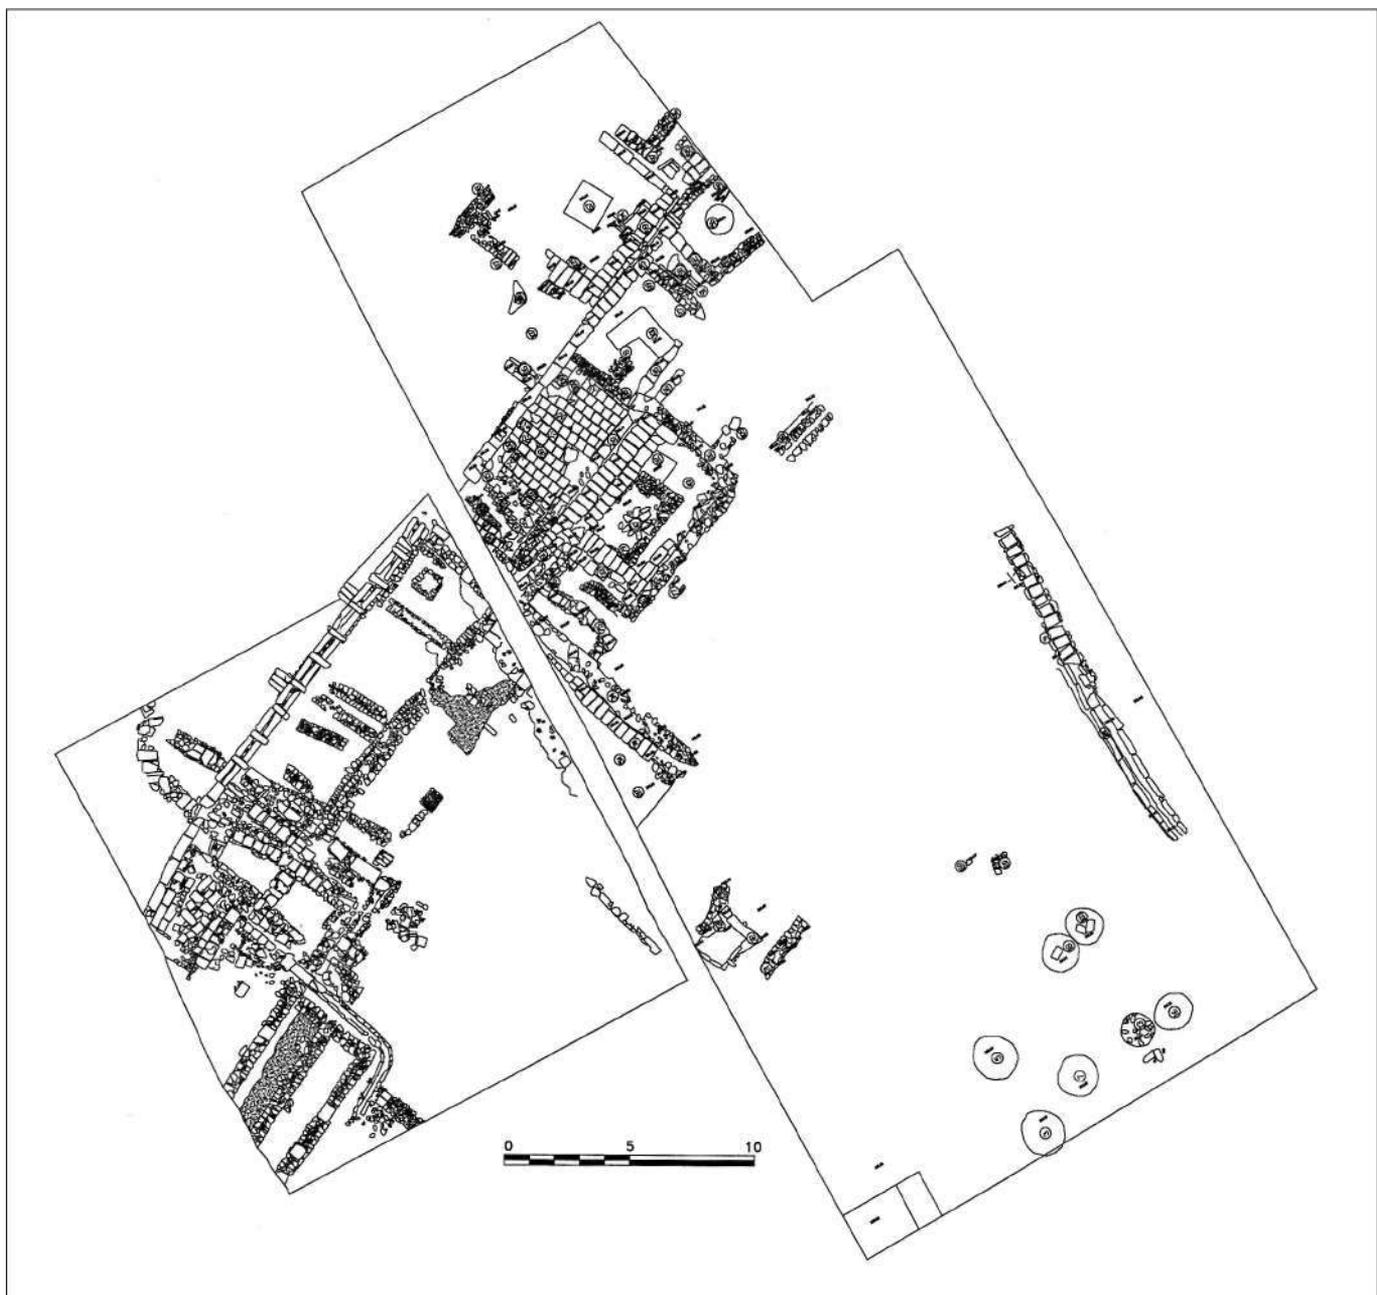
FIG. 4.- Sectores C y D. Planta general.

Al igual que en la zona A, y para una mejor definición de las distintas estancias, se ha denominado espacio a cada una de las unidades constructivas que conforman una casa (Fig. 4; Láms. III y IV).

**Espacio A.-** Se trata de una alcoba lateral pavimentada con baldosas de barro de color rojo, de pequeñas dimensiones y con un vano que la comunica con seguridad con el Espacio B.

**Espacio B.-** Nos encontramos ante un gran salón, comunicado con la alcoba definida por el Espacio A mediante un vano que no debería tener puerta, ya que no tenía ninguna pieza que conformara el quicio. En este caso el pavimento también está constituido por baldosas de barro de color rojo, aunque de mayor tamaño que las del Espacio A. Este gran salón estaba comunicado con el Espacio B, mediante un vano construido con dos hojas -ya que se han encontrado dos quicios- que abrían hacia el salón y estaban limitados por mochetas.

**Espacio E.-** Es un espacio muy mal conservado que se disponía al Suroeste del Espacio F. Se trata de una habitación rectangular definida por las UU.EE. 25, 86 y 87. Un vano abierto en este último muro la comunicaría con el patio F.

**Espacio F.-** Nos encontramos ante un patio con andén perimetral construido a base de lajas de calcarenita. En el extremo sudeste del patio se disponía una fuente de piedra con dos niveles y dos direcciones en el vertido del agua (Lám. V). Se trata de un espacio definido por las UU.EE. 25, 87, 97, 98.

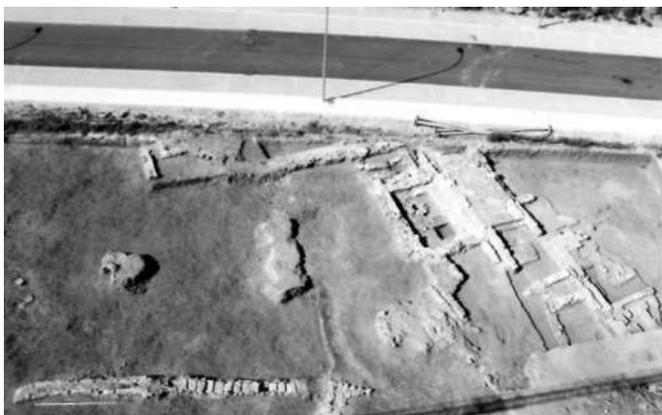
LÁM. III.- Sector C. Vista general. En primer término, la cloaca que procedente de las laderas de la colina desagua en la vaguada existente a la derecha de las casas.

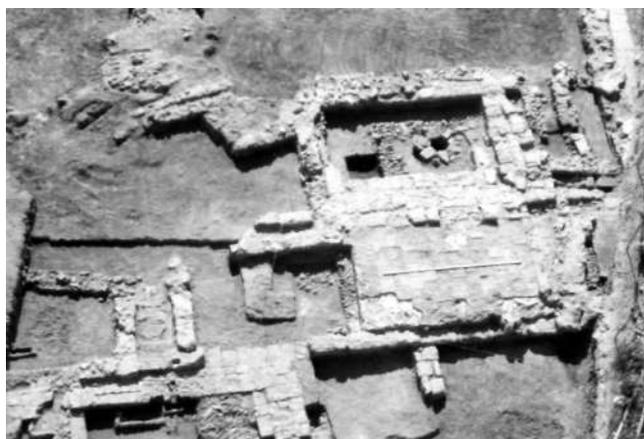
LÁM. IV.- Sector C. Detalle de las estructuras domésticas.

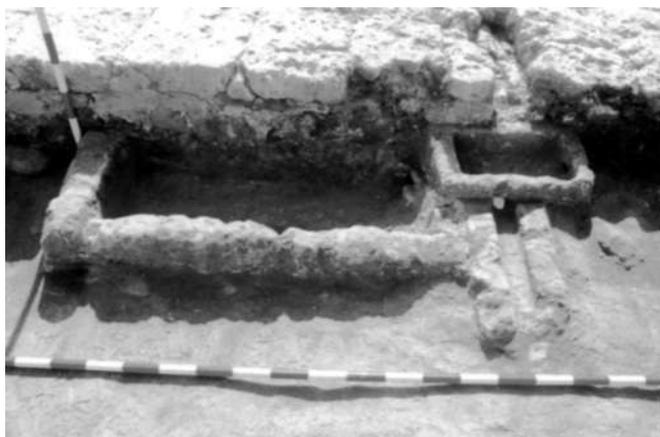
LÁM. V.- Sector C. Detalle de la fuente existente en el patio F.

Otro hecho particular y significativo de esta casa es que no se ha encontrado ningún pozo que la abasteciera de agua, en su defecto, se construyó una pequeña fuente en el patio, que traía el agua a través de atadores de algún punto no conocido pero que añade un interés fundamental a este hecho y es si el agua transportada procedía de un pozo particular o de alguna conducción pública.

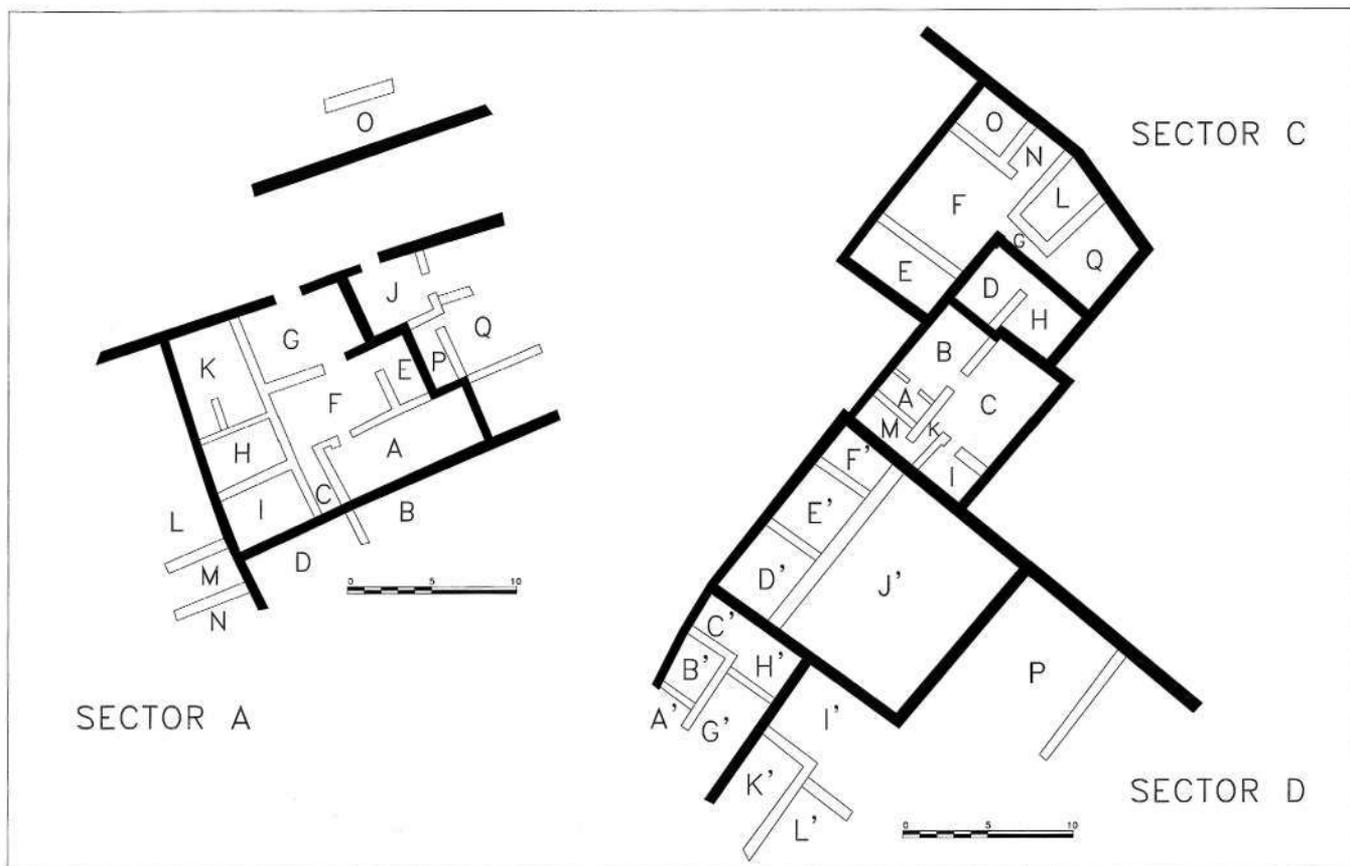
FIG. 5.- Hipótesis de restitución de los espacios domésticos.

Las dos primeras son las que mejor han sido documentadas por su posición central en el corte practicado. En la primera casa se observa la existencia de una crujía en el lado Noroeste del patio (C), donde se dispone, además del zaguán y la posible letrina (M), una gran sala con alcoba lateral (B y A respectivamente). El ángulo suroccidental lo ocupa un espacio posiblemente relacionado con actividades culinarias.

La segunda de las casas muestra una organización más compleja, tanto en su organización como en su evolución, pues originariamente parece haber constituido, junto con la Casa 3, una única entidad, subdividida en un momento dado. Tras esta última trans-

formación, se nos presenta con una planta en L que define dos ámbitos claramente diferenciados. La zona al Noroeste del muro U.E. 25 está articulada por un gran patio (F) al que se abren los espacios E, N y O, dispuestos en sendas crujías. Al sur de dicho muro, y a través de un estrecho corredor (G), se accede a un segundo patio o, más probablemente, a una cuadra (Q). En esta parte de la casa, el zaguán con letrina (L) actúa como elemento primordial articulando el acceso al exterior y comunicando ambos sectores domésticos.

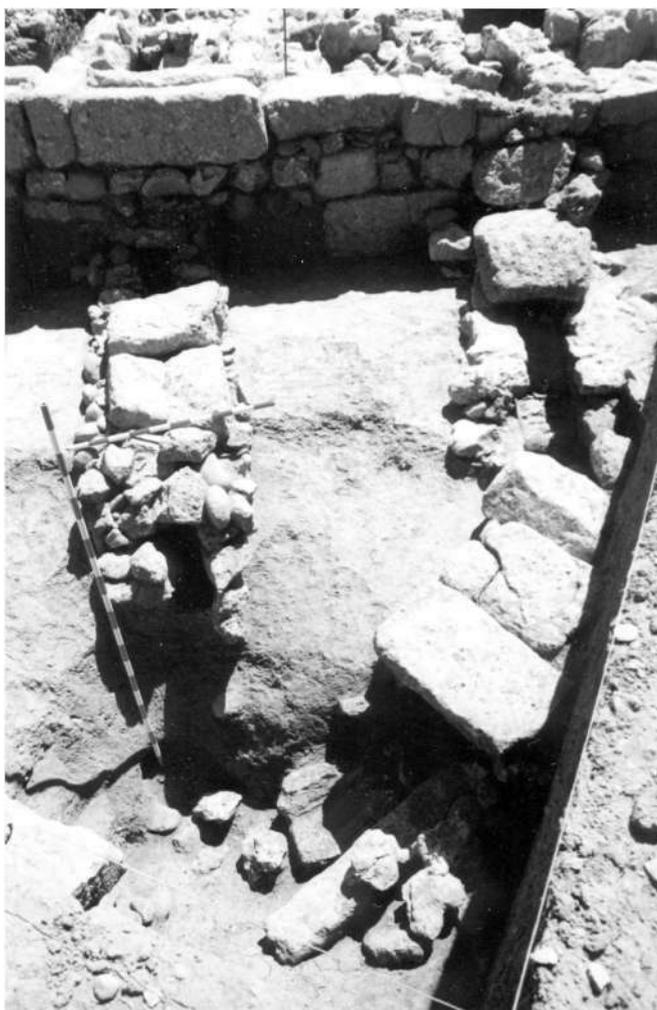
Durante esta fase se pone en práctica un ambicioso programa encaminado a dotar al arrabal de una importante infraestructura de saneamiento, materializada en la construcción de dos cloacas y una tercera canalización que podría ser utilizada para la conducción de agua limpia. Las cloacas (UU.EE. 60 y 65) presentan una trayectoria prácticamente paralela, en sentido SE-NW, que en el caso de la segunda se completa con un pequeño tramo que constituye el arranque de la estructura, con orientación SW-NE, formando un ángulo casi recto para adoptar la dirección predominante en su recorrido. Están construidas con mampuestos de caliza y arenisca que alternan con guijarros para formar las paredes de la estructura, cuya anchura alcanza los 80 cm. y sobre ellas apoyan las cubiertas (UU.EE. 58 y 63, respectivamente), fabricadas con grandes losas de caliza y arenisca calzadas con guijarros y mampuestos, con una anchura que oscila entre 45-70 cm. en el caso de la primera y 60 cm. en la segunda. Aquélla (U.E. 60) tiene además una base (U.E. 61) realizada con un mortero de arena y cal que conserva huellas de la erosión producida por el continuado paso del agua, mientras en la otra (U.E. 65) no hemos constatado la existencia de suelo alguno. Sobre la cloaca 65 se construyó una letrina (U.E. 24) que vierte directamente en ella (Lám. VI).

LÁM. VI.- Sector D. Tramo final de las cloacas (UU.EE. 60 y 65) visto desde el Norte.

Ambas ofrecen un buzamiento en sentido SE-NW, fuertemente acentuado en el último tramo, que vierte en una gran fosa séptica (U.E. 69) localizada al Norte de los muros de cerramiento del arrabal. La construcción de las cloacas y de estos muros debió ser contemporánea, puesto que la superposición y adaptación de las estructuras resulta perfecta y parece responder a una planificación conjunta.

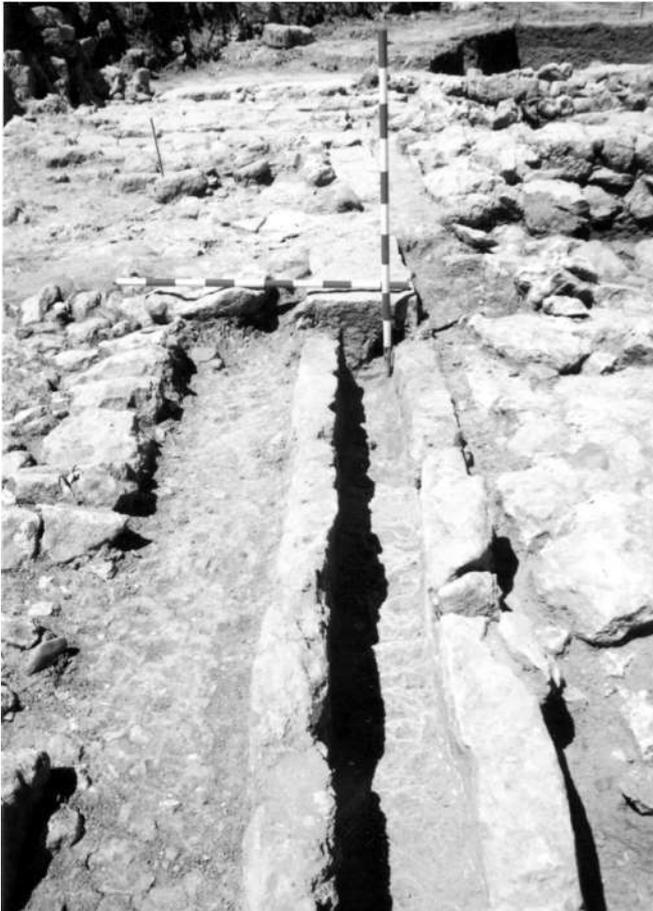
LÁM. VII.- Sector D. Vista de un tramo de la canalización 32.

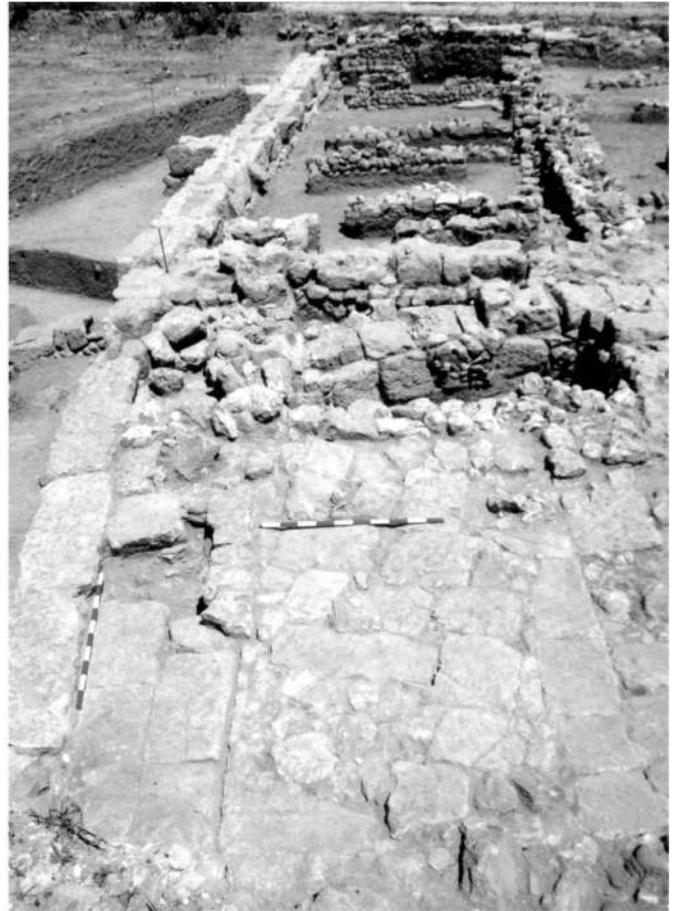
LÁM. IX.- Sector D. Pavimento construido con losas de calcarenita (U.E. 115).

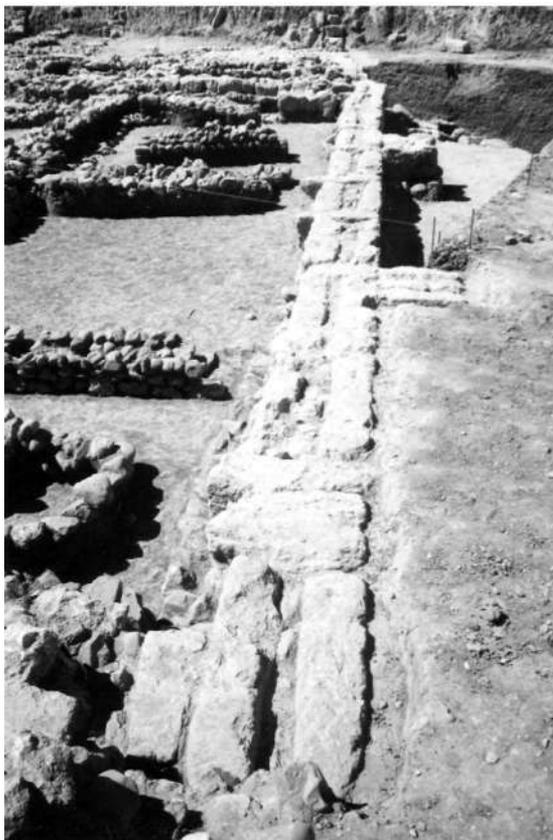
LÁM. VIII.- Sector D. Vista desde el Este del muro 32.

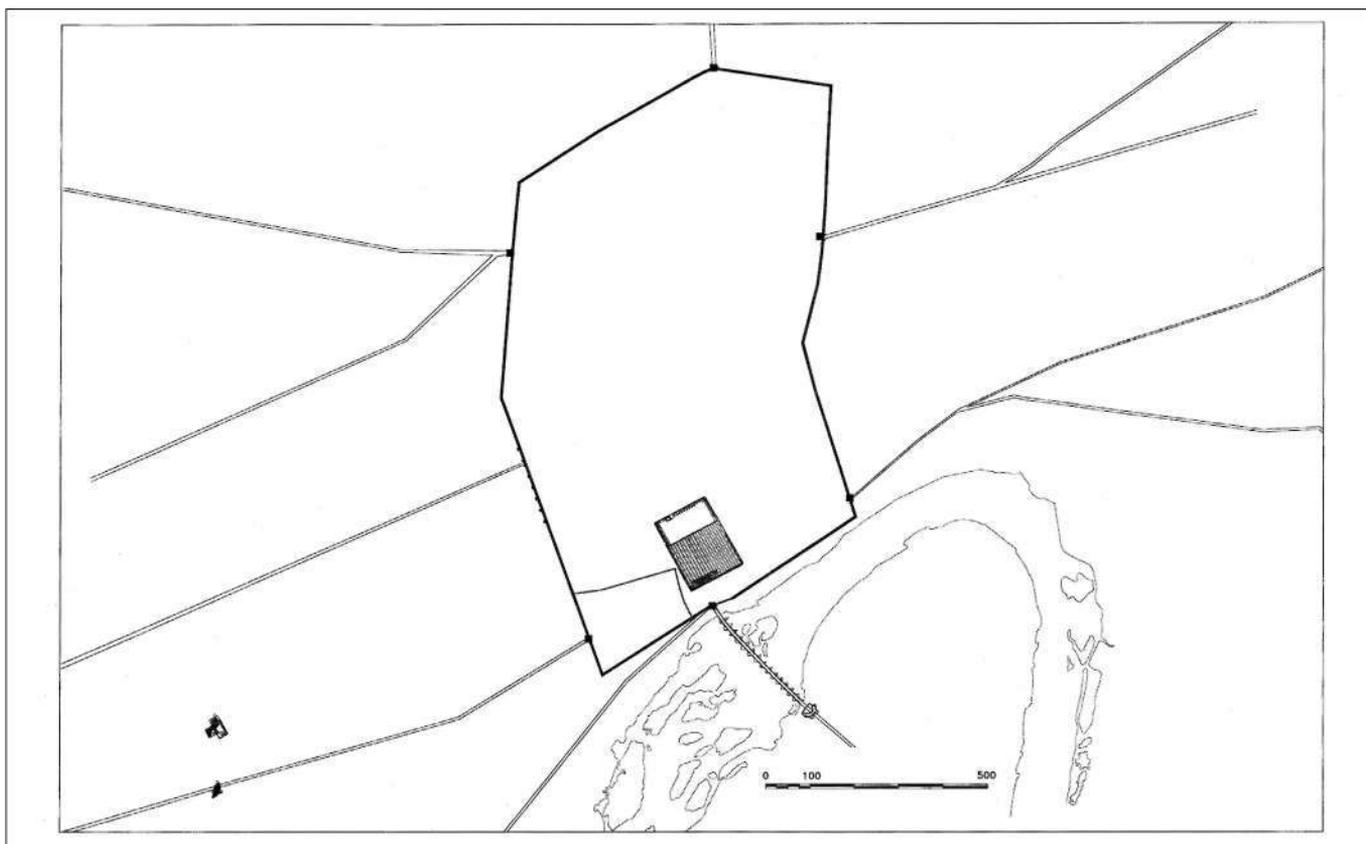
FIG. 6.- El sector de arrabal excavado en relación con el Camino de las Abejoreras y con la Madina de Qurtuba.
