NUEVOS DATOS SOBRE LA PRODUCCIÓN OLEÍCOLA EN *COLONIA PATRICIA*: EL ASENTAMIENTO ROMANO DE LA ARRUZAFÁ (CÓRDOBA)

NEW DATA ON OIL PRODUCTION IN *COLONIA
PATRICIA*: THE ROMAN SETTLEMENT OF LA
ARRUZAFÁ (CÓRDOBA)

ANALE
DE ARQUEOLOGÍA
CORDOBESA
NÚMERO 30 (2019)

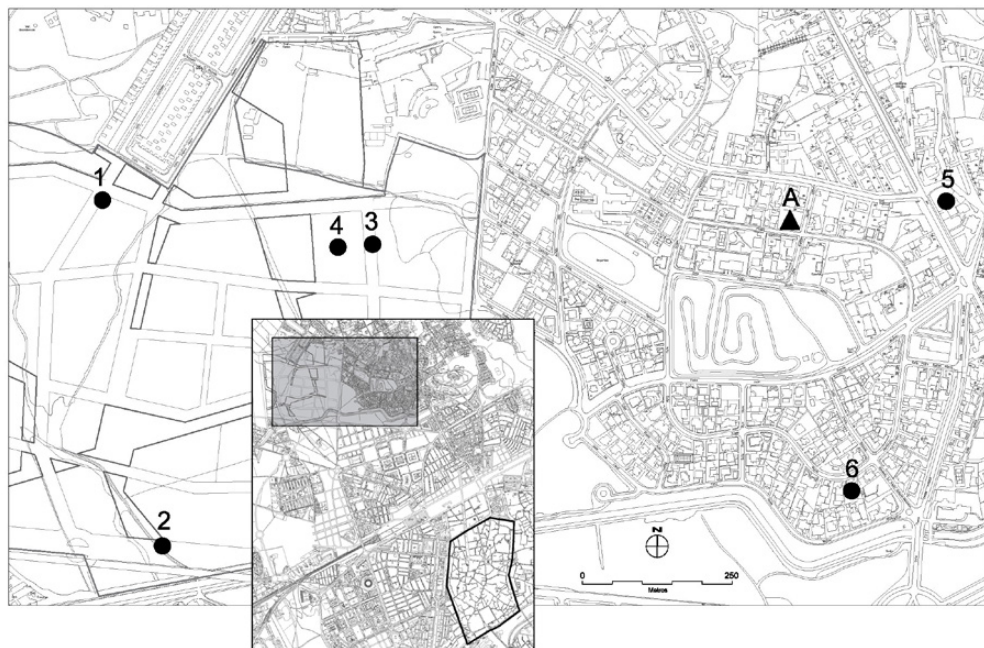
Fig. 2. Restos romanos hallados en el entorno. A: Asentamiento de la Arruzafa; 1-2: Depósitos hidráulicos; 3-4: Restos C/ La Laguna; 5: Alfar de El Tablero; 6: Villa C/ Poeta Miguel Hernández.

unas dimensiones de 77,65 x 4,90 m (Fig. 2.1); y al sur se encontraba el otro depósito⁸ (Fig. 2.2), en este caso con planta prácticamente cuadrada (7,55 x 7,36 m). Ambos empleaban en su fábrica el *opus caementicium* y contaban con contrafuertes al exterior. Se fecharon en época altoimperial y presentaban algunas reformas posteriores. Todo parece indicar que se trataba de parte de un *fundus* que contaba con un importante sistema de captación, almacenamiento y distribución de agua para la irrigación de cultivos (Murillo et al. 2010: 583).

Este hecho se reforzó cuando se excavó a finales del año 2010 la parcela situada inmediatamente al oeste¹⁰ (Fig. 2.4), donde se exhumó parte de una edificación de planta cuadrangular. Estaba definida por dos muros de sillería y contenía en su interior un pavimento de *rudus*. No fue posible establecer la funcionalidad de esta

En el extremo opuesto, al este, en la Avda. del Brillante, se excavó en el año 2014 un alfar de época romana altoimperial (Fig. 2.5), que estaba compuesto por dos hornos cerámicos y una pileta (Clapés, 2014). De este conjunto alfarero destacaba uno de sus hornos, de planta circular con 4,50 m de diámetro y un *praefurnium* construido a base de sillares de calcarenita. El conjunto estaba alejado del barrio alfarero emplazado en el *vicus* norte de la ciudad, y a escasos 250 m de los restos que nos ocupan, por lo que no debemos descartar que pudiera pertenecer a la misma propiedad.

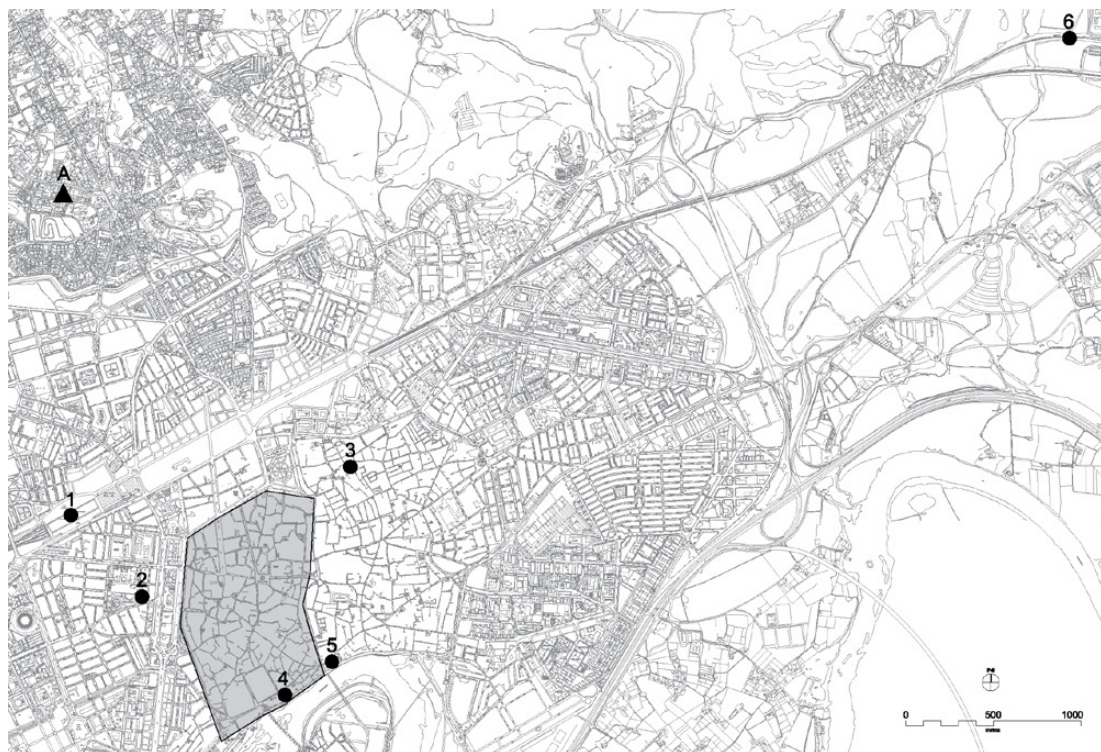
Fig. 5. Yacimientos relacionados con la producción oleícola en Córdoba. A: Asentamiento de la Arruzafa; 1: Villa de Cercadilla; 2: C/ Antonio Maura; 3: C/ Moriscos; 4: C/ Caño Quebrado; 5: Antigua Posada de la Herradura; 6: Villa de Rabanales.

llazgos relacionados con este tipo de asentamientos suburbanos excedería por mucho los límites de este trabajo¹⁴, no obstante, en las siguientes líneas vamos a realizar un sucinto repaso por las intervenciones arqueológicas en las que se han sacado a la luz restos de estructuras que podrían estar relacionadas con la producción oleícola (**Fig. 5**).
