# RESULTADOS DEL SEGUIMIENTO ARQUEOLÓGICO EN EL SOLAR DE C/ ÁNGEL DE SAAVEDRA N°10, CÓRDOBA

*Ángel VENTURA VILLANUEVA* (\*)

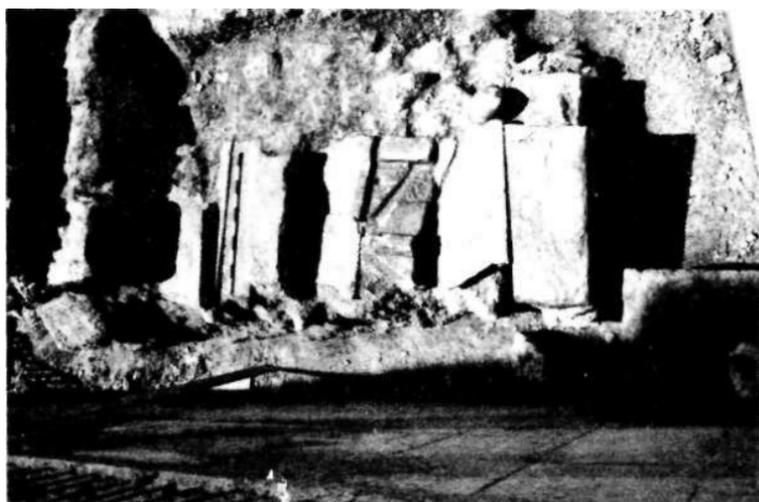
Lám. 4. Vista desde el Oeste. Vaciado del solar hasta cota -2'7 m., con desmonte de estructuras. Cloaca 1 desmantelada. Fondo de la misma. En parte superior de la fotografía, muros en ángulo delimitando una estancia del edificio de la FASE II. Restos del pavimento de losas de mármol cipollino. En parte superior derecha, restos de la cloaca 2.

En esta etapa de los trabajos se fueron desmontando los restos hasta ahora comentados, una vez autorizado para ello el promotor de la obra por parte de la D.G. de BB .CC. En esta labor pudimos documentar principalmente la pavimentación del edificio de la FASE II, así como obtener datos inequívocos de su cronología a través de las cerámicas halladas bajo la misma. También se documentó en mayor medida la cloaca 2 (LAMS. 4 a 6).

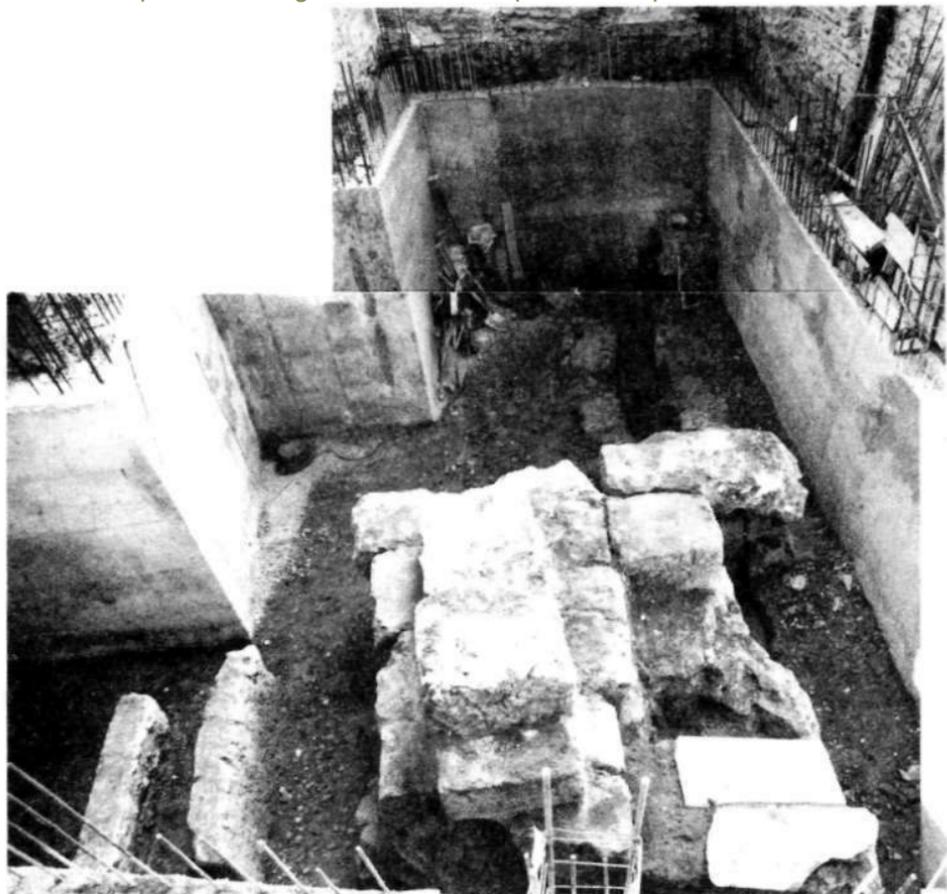
Lám. 5. Vista del solar desde el ESTE. Vaciado hasta cota -2'7 m. Muros en ángulo del centro del solar. Las hiladas inferiores son del edificio de FASE II. El recrecimiento de los mismos más estrecho pertenece a la casa tardorromana de FASE III. Restos de las dos cloacas, y del enlosado del edificio de la FASE II.

\* Estos sillares separaban al muro de los vestigios de otra cloaca (Cloaca 2), paralela a él. Restos de la misma ya aparecieron en la zanja SUR-2. Es de paredes a base de losas de arenisca dispuestas a lo largo verticales, fondo de losas de las mismas características dispuestas en plano, y cubierta a base de elementos arquitectónicos reaprovechados (fragmentos de sillares, de bloques de mármol, etc.). Las medidas de la luz son similares a las de la cloaca 1, y por sus características técnicas y ubicación la encuadramos también en la FASE II (LAM. 5).
