**RESULTADOS SUCINTOS DE LA EXCAVACION
ARQUEOLOGICA DE URGENCIA EN LOS SOLARES
DE LA CALLE BLANCO BELMONTE N^{os} 4-6 Y
RICARDO DE MONTIS 1-8, CORDOBA.
EL TRAZADO DEL CARDO MAXIMO DE LA
COLONIA PATRICIA CORDUBA**

Angel VENTURA VILLANUEVA. Univ. Córdoba (1)
Silvia CARMONA BERENGUER. Univ. Córdoba

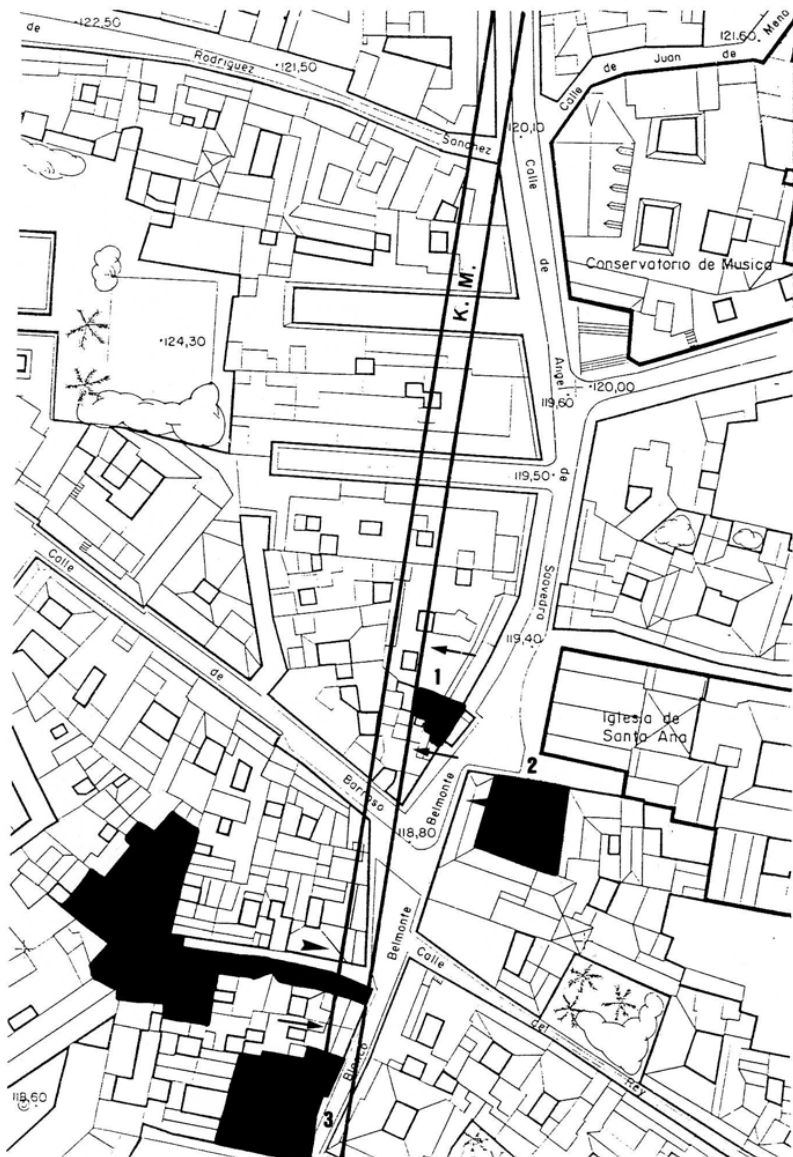
Figura 5. Parcelario del sector E. 1:1000 y trazado de Cloaca Máxima con límites de Cardo Máximo. Tramados y con nºs 1, 2 y 3 solares de A. Saavedra 10, Casa Carbonell y B. Belmonte 22 respectivamente. Sin numerar nuestro solar. Las flechas indican la pendiente de cloacas secundarias halladas.

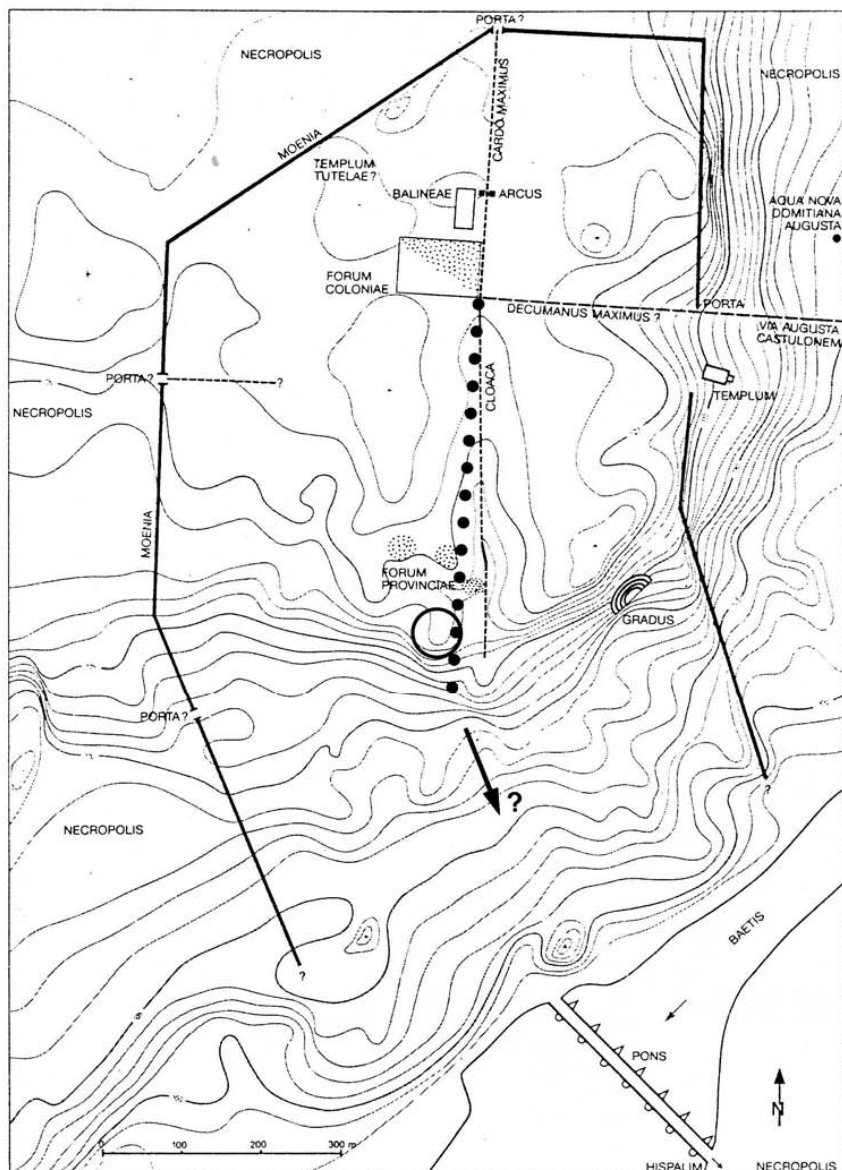
Figura 6. Corduba romana según Stylow. El trazado del cardo en la parte Norte es correcto. Incorrecto el quiebro al Este desde el Foro Colonial. Rectificación del trazado de la cloaca máxima según hallazgos recientes (línea punteada).

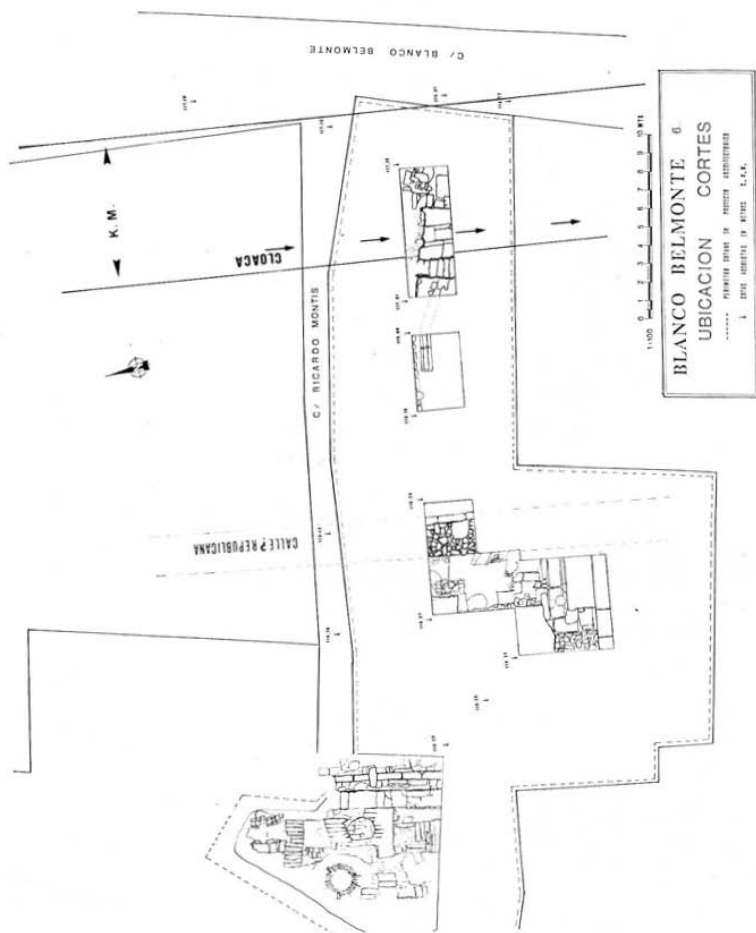
Figura 12. Planta del solar con restos hallados en los cortes. Situación respectiva del empedrado republicano y cardo máximo altoimperial.

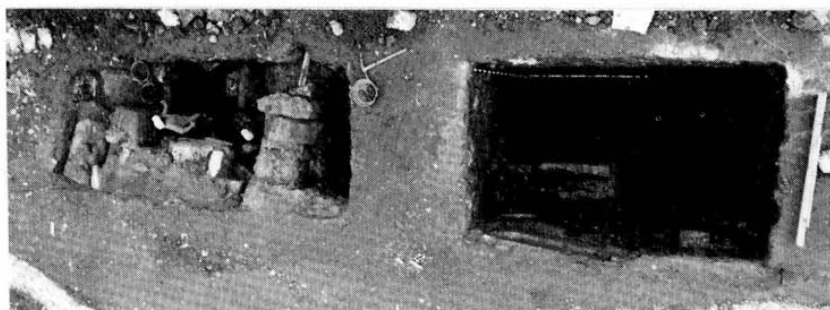
Lámina 1-B: Vista desde Oeste aérea cortes 1-2. Sumidero que desemboca en cloaca máxima tras atravesar muro de fachada de casa.

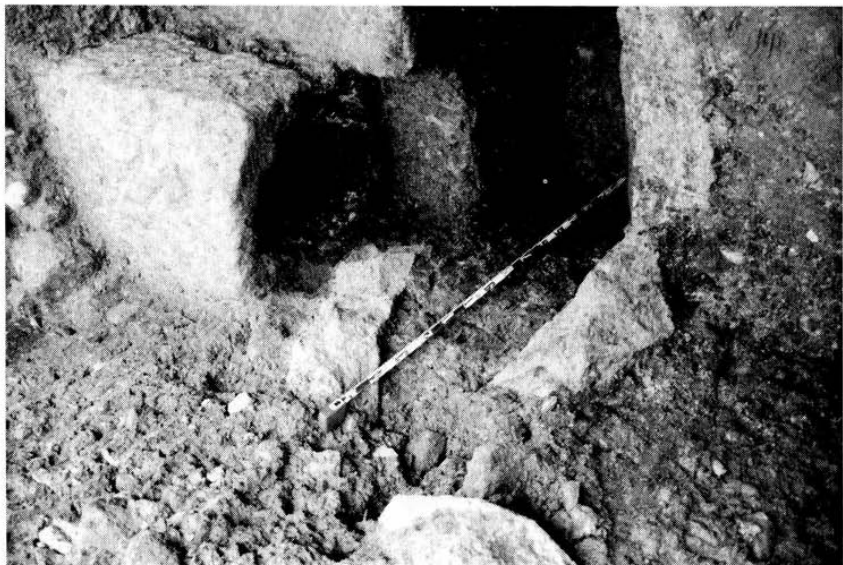
Lámina 2-A: Cloaca máxima desde el Norte.

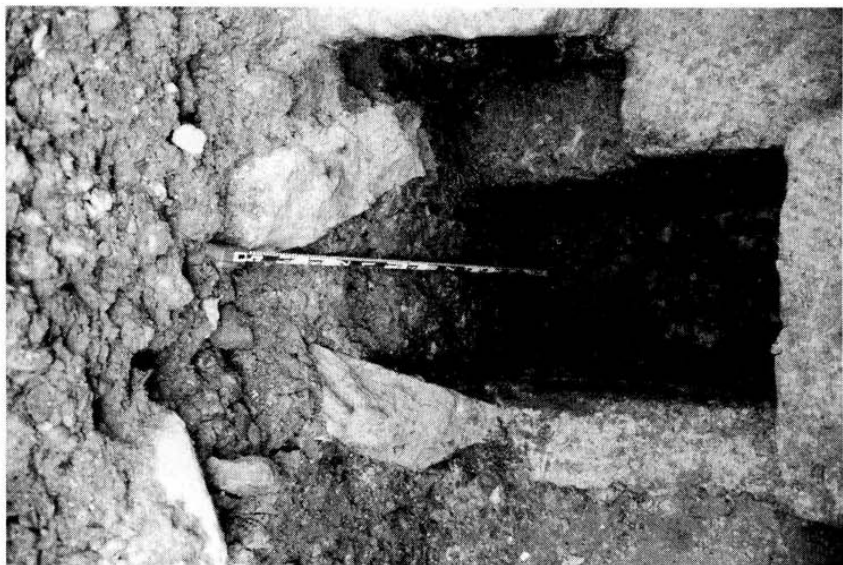
Lámina 2-B: Cloaca y sumidero que desemboca en ella.

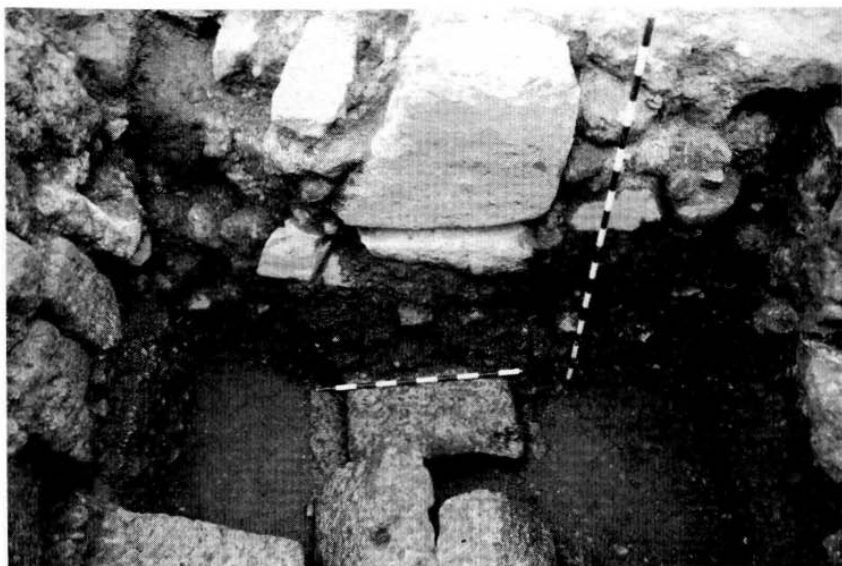
Lámina 3-A: Corte 1, vista desde Sur. Cloaca máxima, muro de fachada de domus y losa de empedrado del cardo reaprovechada.

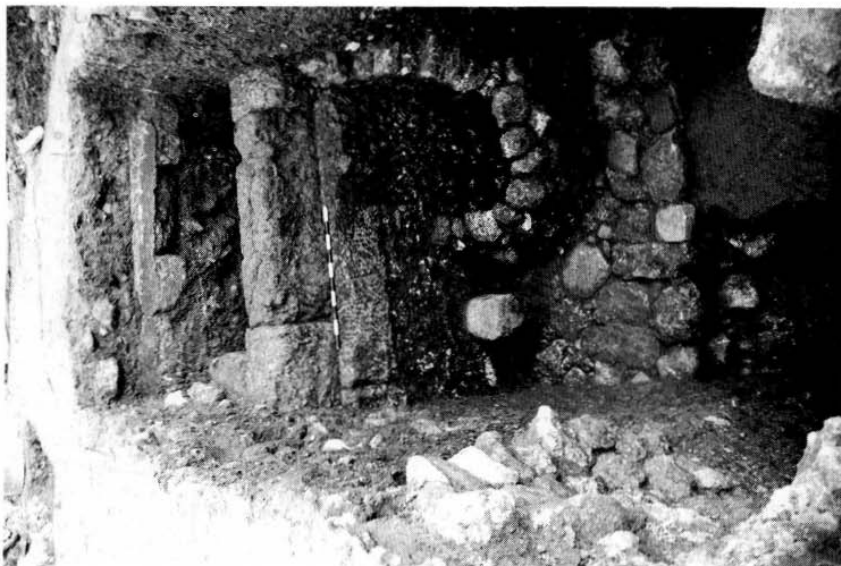
Lámina 4-A: Corte 3: empedrado de posible calle republicana y muro domus altoimperial con marca de cantero en un sillar (X).

potente cimentación de sillarejo y ripios sin trabar, de más de 1 m. y un alzado con dos hiladas conservadas de sillares a sogá. Uno de los sillares presenta una marca de cantero: X. El segundo muro, paralelo al comentado, se detectó en el extremo Oeste del corte. En este caso sólo se conservaba la cimentación del mismo a base de ripios, que arranca a la misma profundidad que en el ejemplo anterior. La dirección del muro también es N-S. La ausencia del alzado se debe a remociones acaecidas en época califal, ya que sobre el muro se construyó una alberca. No se hallaron niveles de pavimento de esta fase.

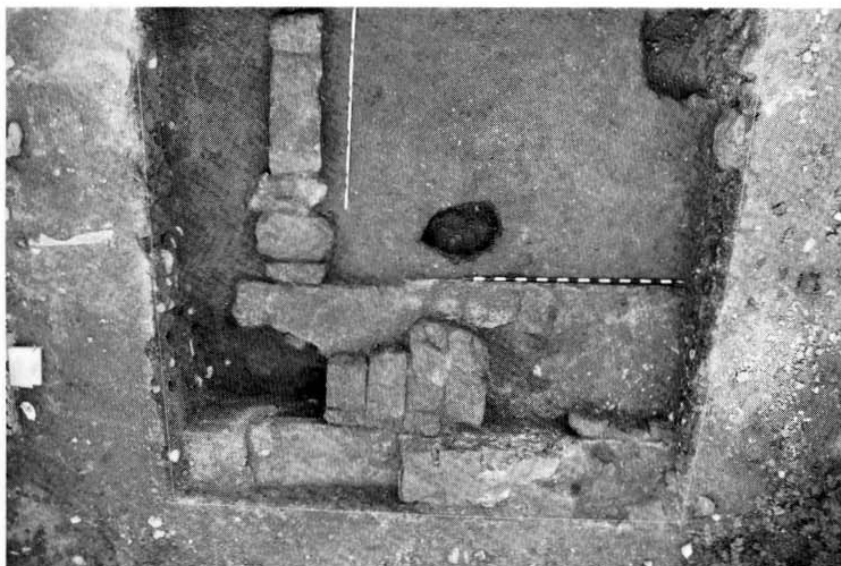
Lámina 4-B: Corte 4: fase casa califal. Muro de carga con vano y andenes.

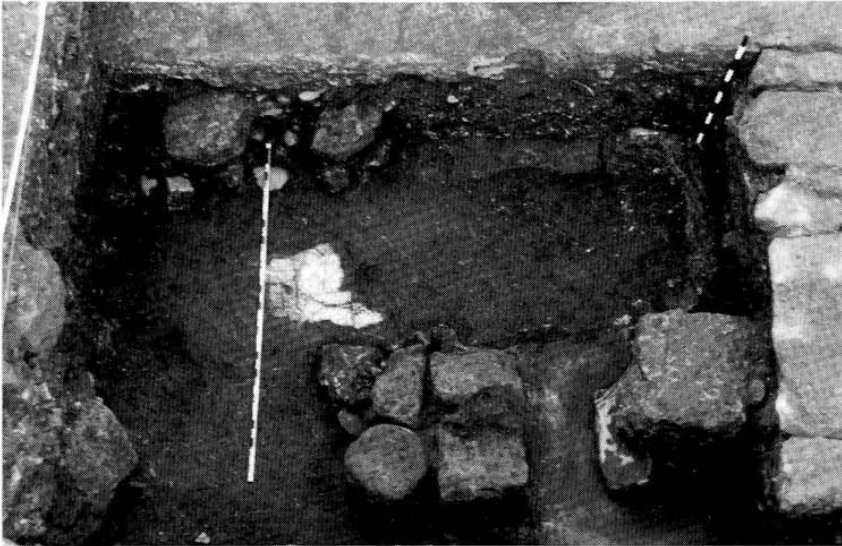
Lámina 5-A: Corte 4: fase de casa romana con peristilo. Cimiento de columna, mosaico y esquina del estanque con acondicionamiento para surtidor.

- FASE IV: Es la más moderna conservada de época romana, y su conservación es mejor, si bien a nivel de cimiento. En esta fase se construye un peristilo. Los restos excavados consisten en la esquina suroriental de un estanque con fondo de opus signinum y boceles de remate de esquinas. Se ha conservado testigos de la cimentación y parte de alzado de las paredes Sur y Este del estanque (UU.EE. 29 y 30). A la pared Este se le adosa la cimentación de una columna, compuesta por una piedra cilíndrica de molino. El suelo de esta fase ha desaparecido, a causa de remociones medievales, si bien deducimos que se hallaría originariamente por encima de la cota superior de la pared del estanque y del cimiento de la columna o pilar. El estanque presenta la peculiaridad de tener adosada en la esquina una estructura compuesta por un pedestalito y restos de un pavimento de opus sectile. La presencia en este lugar de un fragmento de *fistula plumbea* nos hace pensar en un surtidor o fuente, destruida por la acción de un pozo negro medieval (fig. 8). Esta fase debe fecharse en época bajoimperial (ss. III-V d.C.).

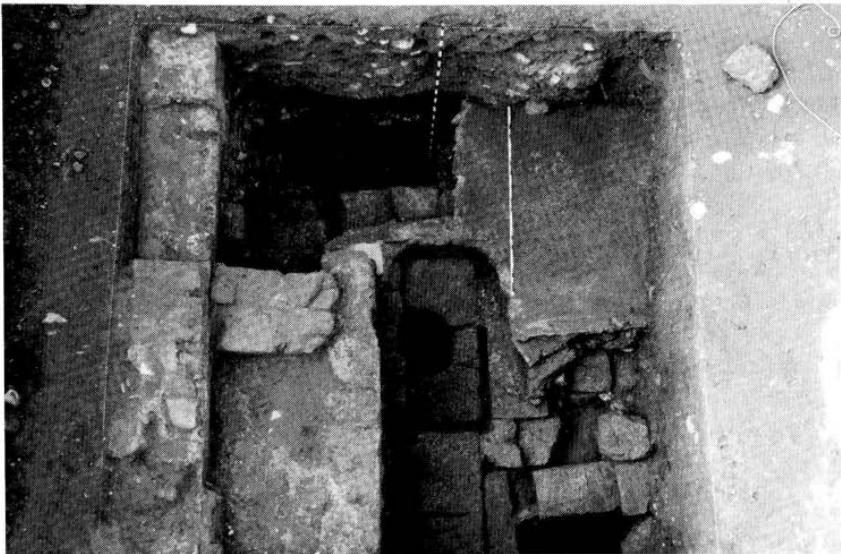
Lámina 5-B: Corte 4: enlosado tardorrepblicano. Fondo de signinum del estanque del peristilo de casa bajoimperial.
