INFORME DE LA INTERVENCIÓN ARQUEOLÓGICA DE URGENCIA EN CALLE ADARVE, Nº 2 (CÓRDOBA)

SILVIA CARMONA BERENGUER
MANUEL F. MORENO GONZÁLEZ
JOSÉ MANUEL BERMÚDEZ CANO

Resumen: El Seguimiento Arqueológico del vaciado de tierras del solar Adarve nº 2 viene determinado por la documentación, durante la I.A.U., de un espacio funerario de época romana y de una serie de estructuras inconexas entre sí que necesitaban registrarse arqueológicamente. Además, el solar conserva en su lado Norte uno de los pocos tramos, aún en pie, de la muralla medieval de Córdoba. Los resultados del Seguimiento fueron positivos ya que se constató una estructura de carácter funerario y una tumba de incineración -siglo I d.C.- que se relacionan con la necrópolis septentrional de Córdoba.

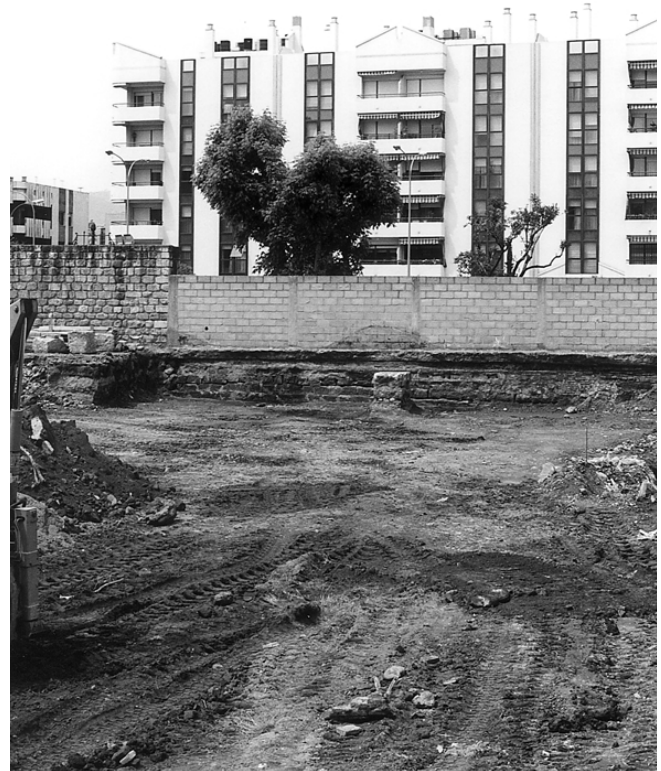
LÁM. IV: Ángulo Nordeste con el trazado de la muralla.

- A) Trabajos en los laterales Norte y Este (LÁM. IV). El área se vació hasta una cota de 1,50 metros, exceptuando la parte central, donde fue instalada una grúa de 30 m de longitud y que en el Proyecto Arquitectónico coincide con un patio.
- B) Lados Sur y Oeste. En estos laterales se vació hasta la cota definitiva, 3,20 m dejando una separación con la medianería Sur de 1,50 m como medida de seguridad para, más tarde, realizar la pantalla perimetral (LÁM. V).

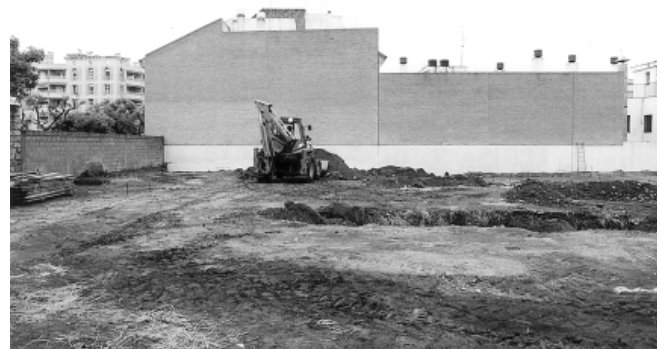
LÁM. V: Vista del lado Este en un momento de limpieza, antes de comenzar el vaciado.

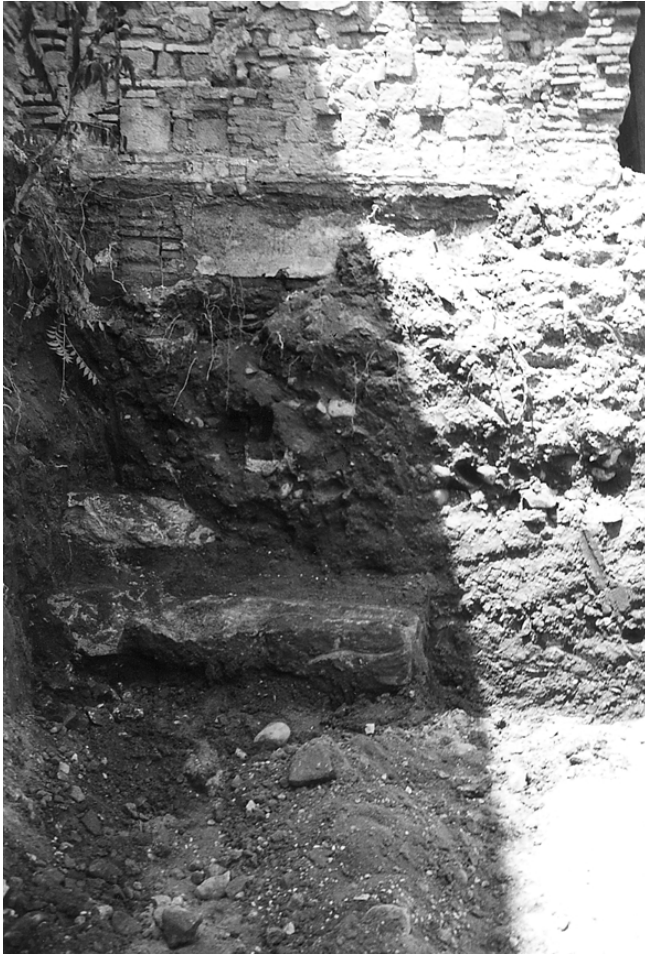
LÁM.VI. Estructuras asociadas al espacio funerario documentado en el ángulo Suroeste.

Conoce el vaciado hasta la cota de replanteamiento de obra, es decir 3,20 m. Destaca como aspecto más relevante la aparición de un nivel romano en el lateral Oeste (LÁM. VI), quizás relacionado con el espacio funerario que presumiblemente existió en esta zona (27).

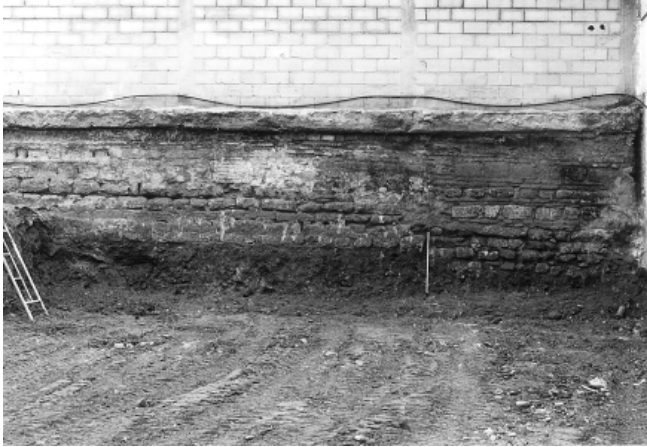
LÁM. VIII: Vista de la muralla. Presenta un aparejo formado por dos hileras de ladrillo y una de sillarejo apoyados en varias hileras de sillarejos y sobre gravas gruesas.

D. La Muralla. La integración de la cimentación de un tramo de la muralla almohade de Córdoba limitando el lateral Norte del solar que nos ocupa (LÁM. VIII) se convierte, desde el primer momento, en uno de nuestros objetivos.
