# SONDEO ARQUEOLÓGICO EN LA PLAZA DE LA ALHÓNDIGA DE CÓRDOBA.

JOSÉ ANTONIO GARRIGUET MATA

**Resumen:** En el ángulo SO de la Plaza de la Alhóndiga de Córdoba, cerca de la Mezquita-Catedral y del río Guadalquivir, se sitúa un viejo edificio de estilo modernista que presenta en su fachada un gran arco de herradura realizado con sillares y de aspecto medieval islámico. La cronología precisa y la relación de este elemento arquitectónico con el resto del inmueble resultaban muy dudosas. A falta de documentación al respecto, se pensaba que en el edificio moderno podía haberse integrado una estructura medieval. Por esta razón, se decidió llevar a cabo un sondeo arqueológico delante del citado arco, así como la limpieza del mismo. La estratigrafía obtenida en el sondeo y el hallazgo en el propio arco de herradura de una inscripción con la fecha de construcción del inmueble aludido y el nombre del arquitecto que lo proyectó demuestran que el arco de herradura, como el conjunto de la fachada, se fecha a principios del siglo XX, y no en época medieval islámica.

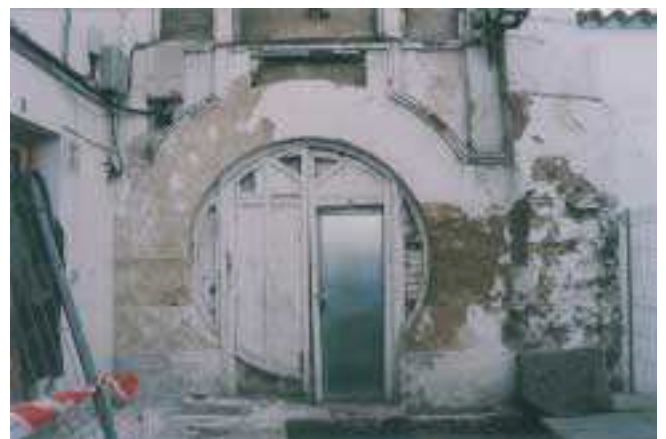
LÁM. I. Vista parcial de la fachada del inmueble situado en el ángulo SO de la Plaza de la Alhóndiga al comienzo de los trabajos.

Por último, el tercer momento de esta fase está representado únicamente por la U. E. 24, esto es, el revestimiento de cal de la fachada del inmueble que hemos venido analizando (lámina I). Dicho revestimiento, en gran medida perdido, ha sido retirado por completo para poder comprobar las características constructivas del arco de herradura de la portada.

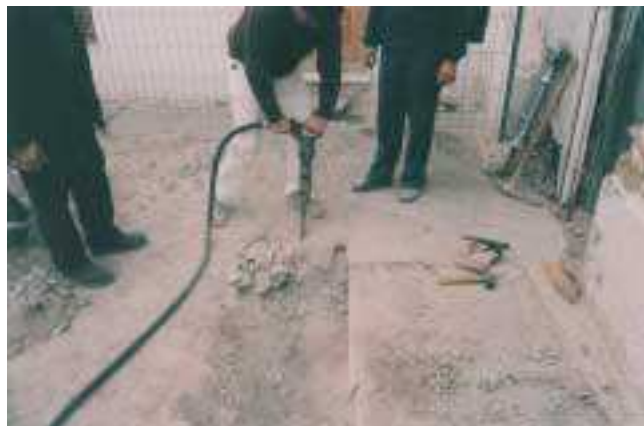
LÁM. II. Retirada del actual pavimento de la Plaza de la Alhóndiga con ayuda del martillo neumático.

U. E. 2.- ESTRUCTURA. Cota máxima: 101,60 m.s.n.m. Cota mínima: 101,58 m.s.n.m. Dimensiones: 3,20 x 1,40 m. Potencia: aproximadamente 0,20 m. Orientación: N-S. Cubre a la U. E. 3. Se entrega a la U. E. 1. Cantos rodados de mediano y gran calibre trabados mediante una dura y espesa lechada de cemento. Constituyen el pavimento actual de la Plaza de la Alhóndiga. Cronología: contemporánea (último tercio del siglo XX).

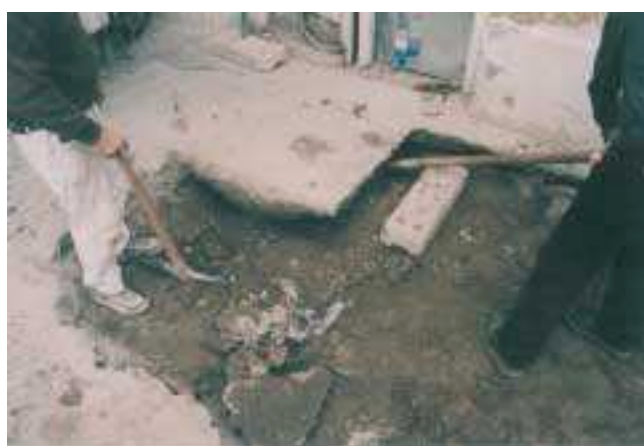
LÁM. III. Levantamiento de una de las losas que constituyen actualmente el pavimento perimetral de la Plaza de la Alhóndiga.

U. E. 1.- ESTRUCTURA. Cota máxima: 101,61 m.s.n.m. Cota mínima: 101,60 m.s.n.m. Dimensiones: 0,85 x 0,60 m / 0,85 x 0,80 m / 0,85 x 0,85 m / 0,90 x 0,71 m. Potencia: oscila aproximadamente entre 0,15 y 0,25 m. Orientación: N-S. Cubre a la U. E. 3. Se le entrega la U. E. 2. Losas cuadrangulares de granito, de color gris azulado, que constituyen el actual pavimento perimetral de la Plaza de la Alhóndiga. De ellas se han levantado tres. Cronología: contemporánea (último tercio del siglo XX).

El segundo momento de esta fase viene definido por la pavimentación actual de la citada Plaza, constituida, de una parte, por grandes losas de granito (U. E. 1) -cuyo tamaño medio es de unos 0,85 m x 0,70 m x 0,20 m- en el tramo del acerado, de las cuales se han retirado tres (lám. 3); y, de otra, por cantos rodados de mediano y grueso calibre trabados con una espesa lechada de cemento (U. E. 2) en la zona correspondiente a la calzada. Bajo ambas UU. EE. se disponía un estrato de relleno (U. E. 3) constituido por un sedimento arenoso de color castaño con fragmentos de ladrillos, ripios, cantos y gravilla.

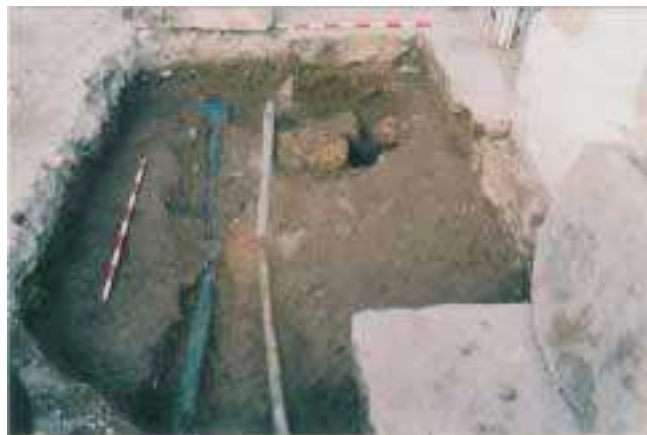
LÁM. IV. Tuberías de época contemporánea (UU. EE. 6 y 12) que atraviesaban el sondeo de Norte a Sur.

U. E. 6.- ESTRUCTURA. Cota máxima: 101,13 m.s.n.m. Cota mínima: 101,11 m.s.n.m. Dimensiones: 2,94 x 0,085 m. Potencia: 0,085 m de diámetro. Orientación: N-S, con una ligera desviación hacia el NO de su mitad septentrional a partir de un empalme central. Rellena a la U. E. 4. Cubierta por la U. E. 5. Tubería de fibrocemento actualmente en uso. Cronología: contemporánea (último tercio del siglo XX).

U. E. 12.- ESTRUCTURA. Cota máxima: 101,13 m.s.n.m. Cota mínima: 101,11 m.s.n.m. Dimensiones: 2,94 m. Potencia: 0,19 m, de diámetro. Orientación: N-S, con un ligero desvío hacia el NE de su mitad septentrional, a partir de un empalme central. Cubierta por la U. E. 43. Rellena a la U. E. 14. Tubería metálica actualmente en uso. Cronología: contemporánea (último tercio del siglo XX).

Es la fase representada por un mayor número de UU. EE. Básicamente, cabe distinguir dentro de esta fase tres momentos. El primero (UU. EE. 4-8, 10, 12-14) se refiere a la instalación de tres tuberías correspondientes a la infraestructura de saneamiento de las actuales viviendas situadas en el ángulo SO de la Plaza de la Alhóndiga. Dos de estas tuberías (UU. EE. 6 y 12) discurren paralelas y muy próximas entre sí, con una orientación N-S, atravesando todo el sondeo y dividiéndolo en dos grandes sectores, occidental y oriental (lámina 4). Su cota máxima es similar para ambas, 101,13 m.s.n.m. Una de ellas (U. E. 6) es de fibrocemento y tiene 8,5 cm de diámetro, mientras que la otra (U. E. 12), separada de la anterior unos 15

cm, es metálica y posee un diámetro de 19 cm. La existencia de estas dos estructuras ha condicionado en gran medida los trabajos de excavación, pues ha impedido, ante la evidente falta de espacio, la excavación de la mitad oriental del Sondeo. Por otro lado, la tercera de las tuberías mencionadas (U. E. 30) se ha localizado en la esquina SO del Sondeo a una cota máxima de 100,45 m.s.n.m. Posee una orientación SO-NE y tiene 24 cm de diámetro. Para su instalación se practicó una zanja (U. E. 7) que afectó al pavimento de losas de calcarenita de época bajomedieval o moderna (lámina V). Dicha zanja fue rellena además por las UU. EE. 8 y 26, dos estratos de composición muy similar -pequeñas piedras, fragmentos de cerámica, cristal, etc.- y muy baja consistencia que muestran evidencias de la acción de roedores. Teniendo en cuenta el grosor, la ubicación y la orientación de la tubería U. E. 30, ésta parece constituir un desagüe reciente procedente del inmueble que en su día fuera la «Casa del Pueblo» de Córdoba.

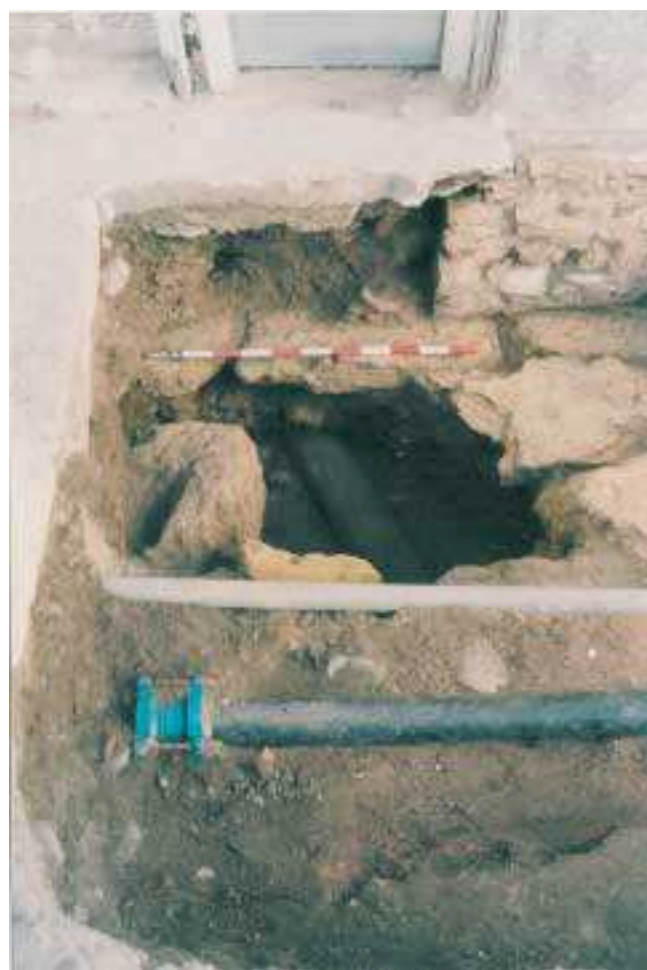
LÁM. V. Tubería contemporánea (U. E. 30) cuya instalación supuso la destrucción parcial del pavimento de época bajomedieval y/o moderna de la Plaza de la Alhóndiga.

U. E. 30.- ESTRUCTURA. Cota -máxima: 100,45 m.s.n.m. Cota mínima: 100,39 m.s.n.m. Dimensiones: 0,93 m de longitud y 0,24 m de diámetro. Orientación: SO-NE. Tubería de fibrocemento (desagüe) procedente del interior del edificio construido por F. Azorín. Cronología: contemporánea (último tercio del siglo XX).

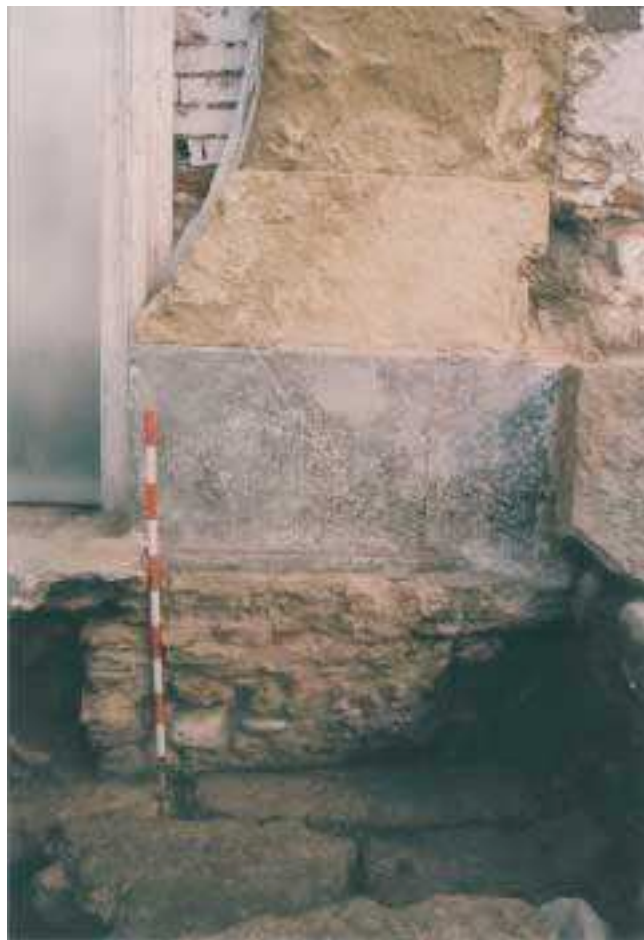
LÁM. VI. Cimentación de la jamba derecha o Norte (UU. EE. 15 y 19) del arco de herradura existente en el inmueble de la Plaza de la Alhóndiga objeto de estudio.

U. E. 15.- ESTRUCTURA. Cota máxima: 101,57 m.s.n.m. Cota mínima: 101,54 m.s.n.m. Dimensiones: 1,37 m. (longitud). La anchura resulta imposible de determinar, aunque sin duda es superior a 0,10 m. Potencia: 0,64 m. Orientación: N-S. Rellena a la U. E. 16. Se le apoya la U. E. 18. Se apoya en la U. E. 20. Se le entrega la U. E. 9. Cimentación de la jamba derecha o Norte del arco de herradura existente en el ángulo SO de la plaza de la Alhóndiga, realizada mediante mortero de cal y ripios, así como con fragmentos de ladrillos, cerámica y tejas. Cronología: contemporánea (principios del siglo XX).

U. E. 19.- ESTRUCTURA. Cota máxima: 102,21 m.s.n.m. Cota mínima: 102,20 m.s.n.m. Dimensiones: 1,26 m. de longitud. La Anchura es, superior a 0,10 m. Potencia: 0,60 m. Orientación: N-S. Se apoya en la U. E. 18. Se le entrega la U. E. 17. Se le apoya la U. E. 25. Bloque de granito que forma el alzado de la jamba Norte o derecha del arco de herradura existente en el ángulo SO de la Plaza de la Alhóndiga. Cronología: contemporánea (principios del siglo XX).

En efecto, la apertura- del sondeo ha dejado al descubierto la cimentación de la jamba derecha o Norte del citado arco de herradura que, como hemos señalado, descansa directamente sobre el pavimento de losas de calcarenita U. E. 20. Dicha cimentación (U. E. 15) está realizada a base de cemen-

to, ripios, cantos rodados y fragmentos de cerámica y ladrillos (lám. VI), y culmina en su parte superior con una línea de ladrillos que sirve para regularizar la superficie. Sobre esta línea se dispone una capa de cemento (U. E. 18) que marca el nivel de suelo de principios del siglo XX y actual - evidenciado también por las UU. EE. 9 y 17-, así como el arranque del arco de herradura, de manera que sobre ella se sitúa un bloque de granito (U. E. 19) que hace las veces de la jamba mencionada (en la jamba contraria encontramos un bloque de similares características). A partir de aquí arranca la rosca del arco (U. E. 25), compuesta por 15 dovelas de calcarenita de forma trapezoidal en casi todos los casos, trabadas entre sí por una fina capa de cemento (lámina VII). En total, el arco posee unas dimensiones de 3,30 x 3,85 m.

Finalmente, la construcción en 1917 de la «Casa del Pueblo», obra del arquitecto F. Azorín, de la cual ya nos hemos ocupado, habría supuesto la amortización de este pavimento de losas, pues la cimentación de la portada de dicho edificio (U. E. 15) se asentó directamente sobre él (lámina 6). Además, dicho pavimento fue cubierto por completo por un estrato de tierra apisonada de color castaño oscuro y elevada consistencia (U. E. 9) que contenía fragmentos de tejas, cerámica y ladrillos.

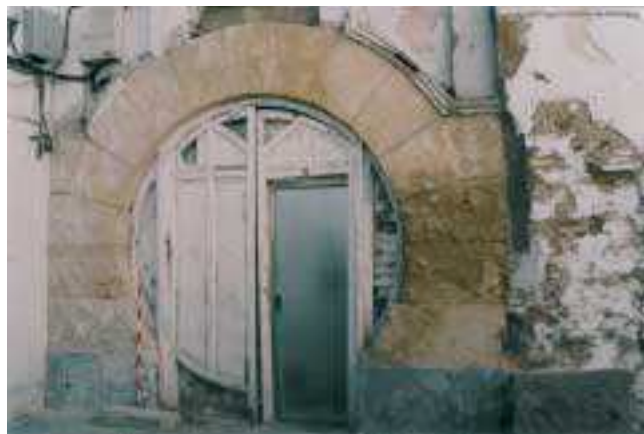
LÁM. VII. Vista del arco de herradura (U. E. 25) que forma parte de la fachada del inmueble mencionado al término de los trabajos y una vez retirado el revestimiento de cal.

U. E. 25.- ESTRUCTURA. Dimensiones: 3,30 m. de altura x 3,85 m. de anchura al trasdós y 2,70 m. de altura x 2,30 m. de anchura al intradós. Orientación: N-S. Revestido por la U. E. 24. Se apoya en U.E. 19. Se le entrega la U. E. 3 1. Conjunto de dovelas trapezoidales de calcarenita trabadas entre sí con cemento que configuran el arco de herradura existente en el ángulo SO de la Plaza de la Alhóndiga. Cronología: contemporánea (principios del siglo XX).

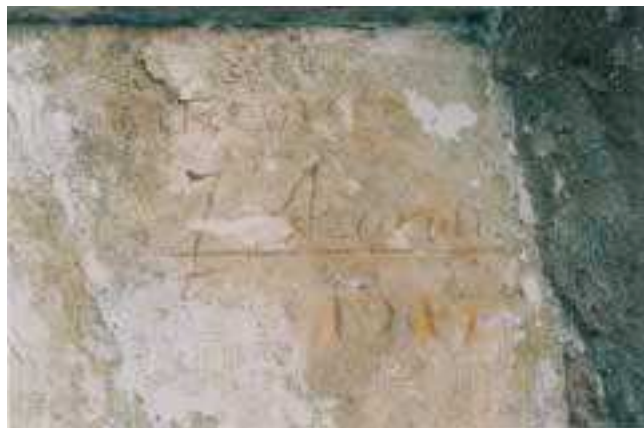
LÁM. VIII. U. E. 29: Firma del arquitecto Azorín y año de construcción del arco de herradura (1917), ambos datos inscritos en el riñón del arco.

U. E. 29.- INTERFACIES. Inscripción con la firma del arquitecto F. Azorín y la referencia al año (1917) de construcción del inmueble que ocupa el ángulo SO de la Plaza de la Alhóndiga. Se encuentra en el riñón derecho del arco, a la altura de la 4 a dovela. Cronología: contemporánea (principios del siglo XX).

Si los argumentos estratigráficos aludidos son más que suficientes para adscribir la portada del inmueble situado en el ángulo SO de la Plaza de la Alhóndiga a la etapa contemporánea, descartando así la interpretación del arco de herradura como un elemento arquitectónico residual perteneciente a una edificación anterior, el hallazgo de la firma del arquitecto. F. Azorín inscrita en un bloque de calcarenita que hace las veces de riñón derecho del arco, acompañada de la referencia al año en el que se efectuaron las obras (U. E. 29), permite fechar con exactitud la portada, así como el resto del edificio, en el año 1917 (lámina VIII).

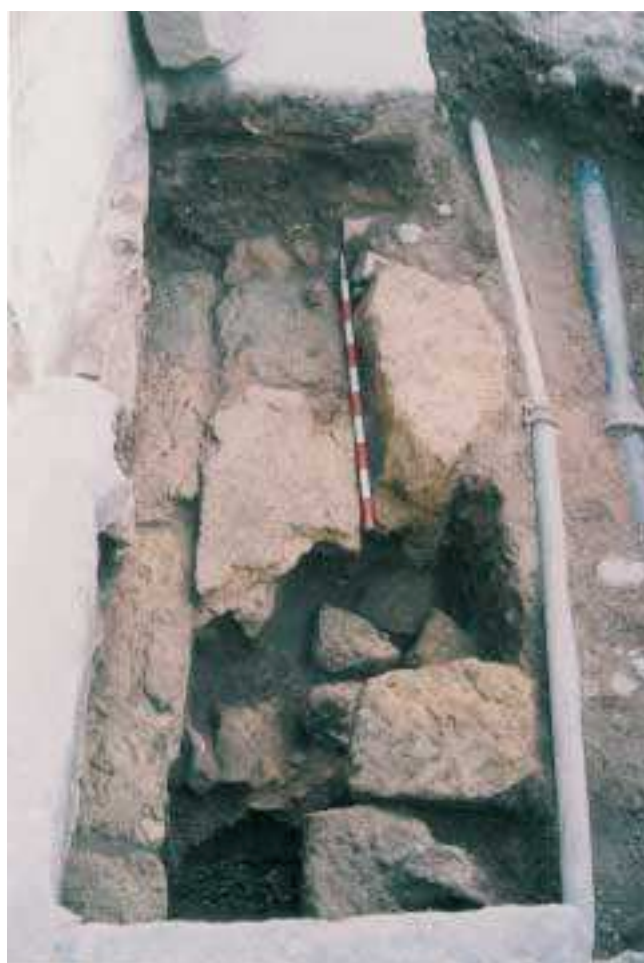
LÁM. IX. Vista desde el perfil Sur del sondeo del pavimento de losas de calcarenita (UU. EE. 20 y 22) atribuido a época bajomedieval y/o moderna.

U. E. 20.- ESTRUCTURA. Cota máxima: 100,93 m.s.n.m. Cota mínima: 100,89 m.s.n.m. Dimensiones: 2,34 x 0,30 m. Potencia: entre 0,10 y 0,15 m de media. Orientación: N-S. Se le apoya la U. E. 27. Cortada por la U. E. 7. Se entrega a la U. E. 22. Rellena a la U. E. 21. Losas de calcarenita que conformaban el antiguo pavimento de la Plaza de la Alhóndiga, al

U. E. 22.- ESTRUCTURA. Cota máxima: 101,13 m.s.n.m. Cota mínima: 101,09 m.s.n.m. Dimensiones: 2,08 x 0,40 m. Potencia: unos 0,45 m. Orientación: N-S. Se le apoya la U. E. 27. Rellena a U. E. 23. Se le entrega la U. E. 20. Losas de calcarenita de forma aproximadamente irregular que constituyen una alineación ligeramente elevada, a manera de peldaño o andén, con respecto al pavimento U. E. 20. Cronología: bajomedieval o moderna.

Está representada por las UU. EE. 11, 20-23, 27 y 28, todas ellas relacionadas con la construcción de un pavimento de losas de calcarenita de forma aproximadamente rectangular trabadas con tierra y cantos (UU. EE. 20 y 22; láminas IX y X). Este pavimento se encuentra a doble nivel, ya que la U. E. 20 se halla a 100,93 m.s.n.m., mientras que la U. E. 22 queda a 101,13 m.s.n.m., esto es, unos 20 cm por encima de la U.E. 20, a manera de peldaño o andén. Ha podido ser documentado sólo en la mitad occidental del sondeo y su extremo meridional se ha visto considerablemente afectado en época contemporánea por una zanja (U. E. 7) efectuada para la instalación de una tubería (U. E. 30) que discurre bajo él y bajo su nivel de cimentación (U. E. 28) (láminas 5 y 10). La existencia de otras dos tuberías contemporáneas (UU. EE. 6 y 12) -al menos una de ellas todavía en uso- en la mitad oriental del Sondeo (láminas 4 y 10) nos ha impedido conocer cómo se dispone este pavimento y cuál es su estado de conservación en dicha mitad oriental, si bien cabe suponer que debe encontrarse bastante deteriorado como consecuencia de las obras de infraestructura comentadas. En el sector occidental, sin embargo, hemos podido apreciar que el pavimento de losas continúa hacia el Oeste bajo la línea de fachada de esta esquina de la Plaza. También parecía continuar hacia el Sur. No queda tan clara esta cuestión, sin embargo en el flanco Norte, donde el pavimento parece estar interrumpido (lámina X).

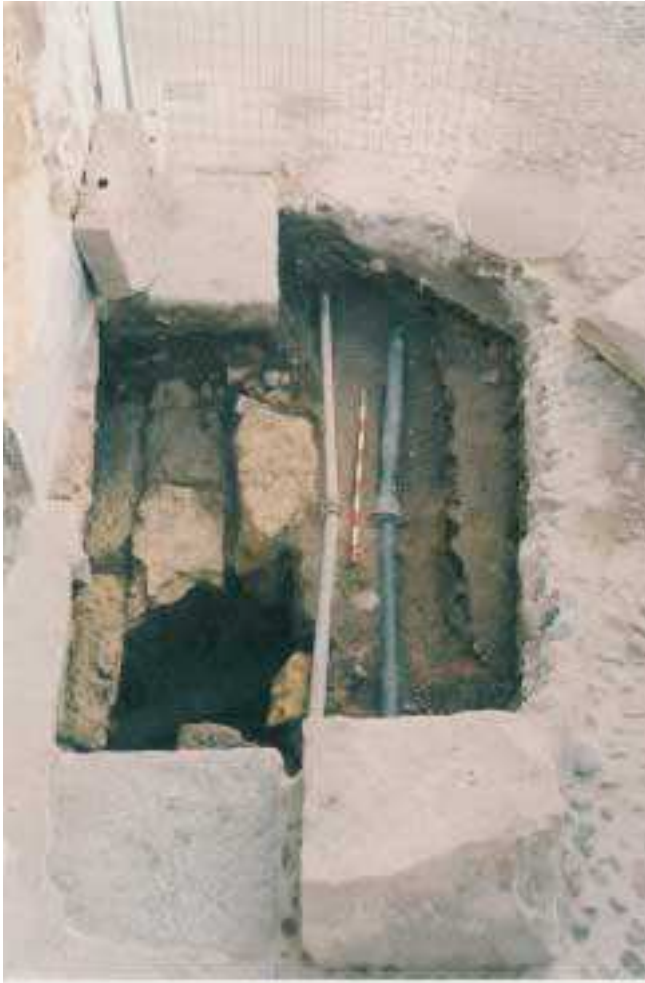
LÁM. X. Vista del sondeo practicado en la esquina SO de la Plaza de la Alhóndiga una vez finalizados los trabajos de excavación.
