LA ACTIVIDAD COMERCIAL DE CÓRDOBA EN ÉPOCA CALIFAL A TRAVÉS DE UN EDIFICIO HALLADO EN EL ARRABAL DE PONIENTE

COMMERCIAL ACTIVITY IN CORDOBA DURING
CALIPHATE TIME THROUGH A BUILDING FOUND
IN THE WESTERN SUBURB

RAFAEL CLAPÉS SALMORAL

ANALES
DE ARQUEOLOGÍA
CORDOBESA
NÚM. 25-26 (2014-2015)

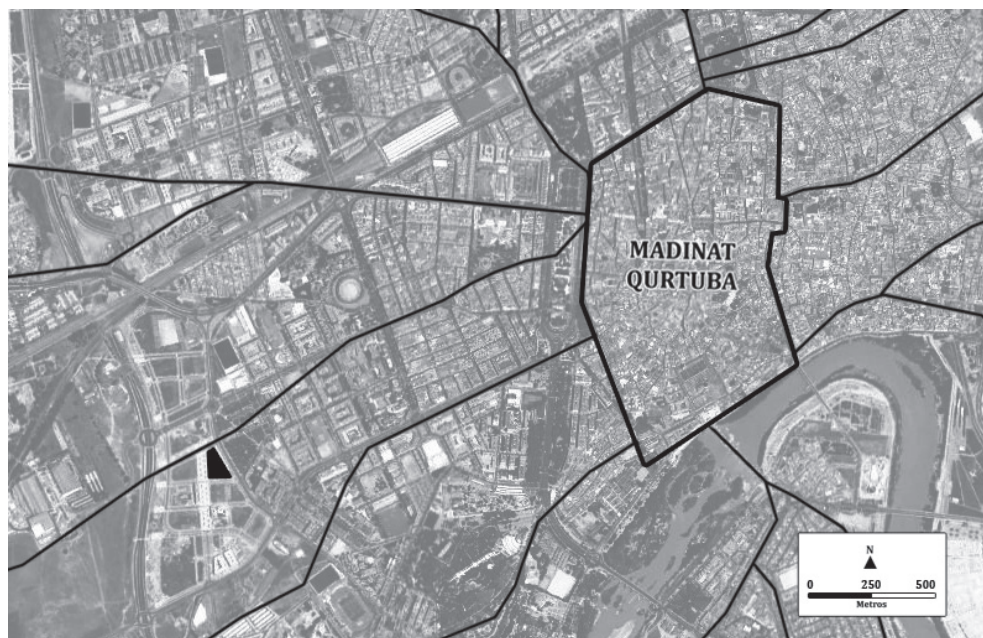
FIG. 1 - Situación de la parcela con respecto a la medina y las principales vías de comunicación en el s.X.

El solar donde se encuentra el hallazgo está emplazado en el Plan Parcial O-7 (**Fig. 1**), en la denominada Manzana 14 que actualmente está delimitada por las calles Escritor Conde de Zamora, Escritora Emilia Pardo Bazán, Es-

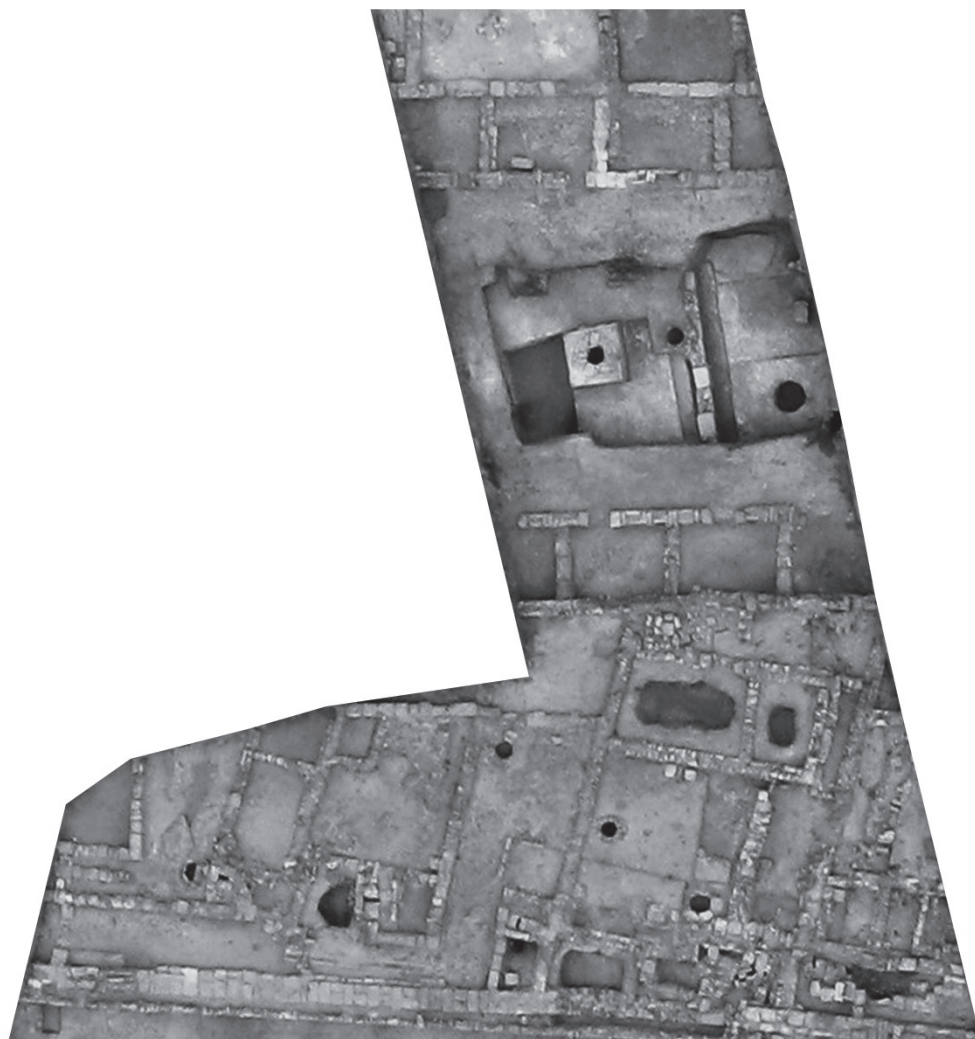
FIG. 3 - *Vista aérea de la zona donde se ubica el edificio.*

El edificio se encuentra ubicado en el lateral oriental de la parcela y no se pudo excavar en su totalidad a causa de que excedida los

límites de la intervención (**Fig. 3**). No obstante, hemos podido completar la información con los resultados que arrojó la excavación realizada en el vial situado inmediatamente al este de la parcela (**Fig. 7**), cuya aportación ha sido decisiva para su interpretación¹⁴. A partir de las evidencias arqueológicas trataremos de reconstruir su planta y vislumbrar la posible funcionalidad de esta edificación.

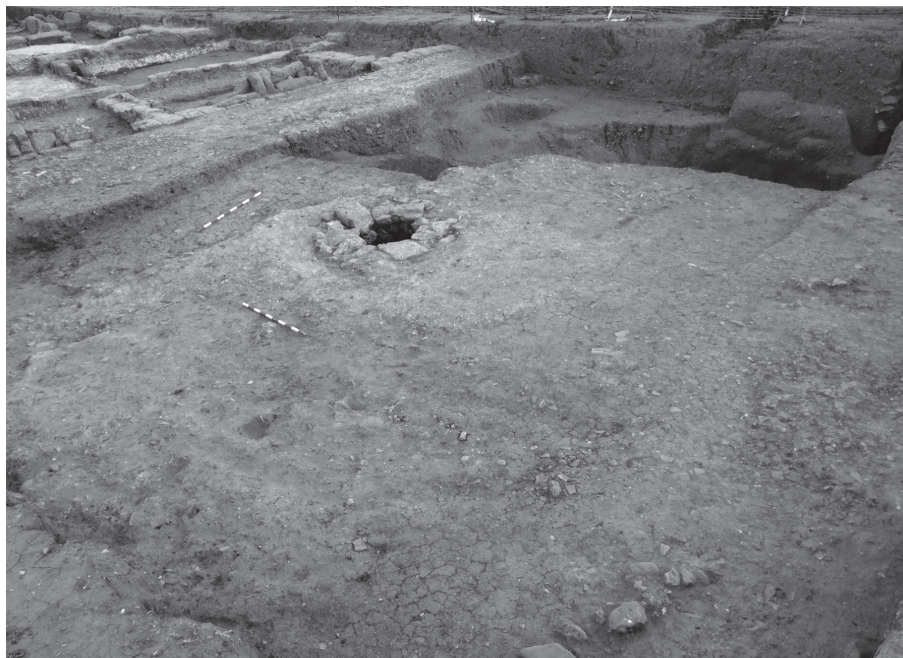
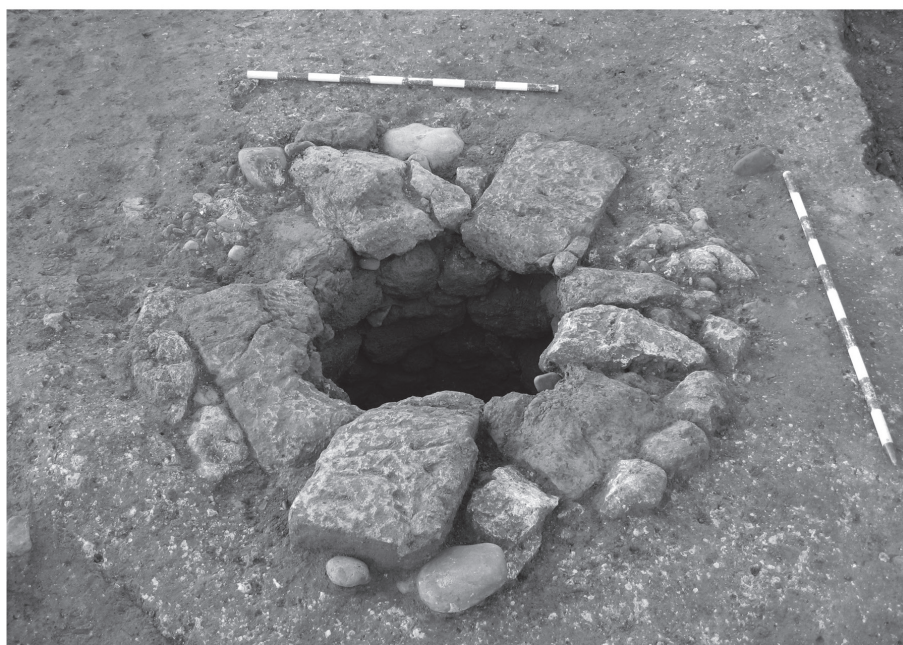
FIG. 4 - *Patio del edificio y pozo de abastecimiento hallado en éste.*

Las infraestructuras hidráulicas asociadas a este edificio se reducen a un pozo de abastecimiento. No se han hallado canalizaciones para recoger y evacuar el agua de lluvia, pero no debemos descartar su presencia al no haberse excavado la planta completamente. El pozo se ubica en el centro del patio y tiene un diámetro de 70 cm. Está fabricado con un encañado de mampuesto a base de nódulos de calcarenitas, calizas y cantos rodados. En la hilada superior se disponen sillarejos y nódulos de mayor tamaño que rematan la estructura (**Fig. 4**). El pavimento situado al-

rededor del pozo cuenta con una alta proporción de cal, utilizado para aislar el encañado del vertedero previo ubicado en este sector.

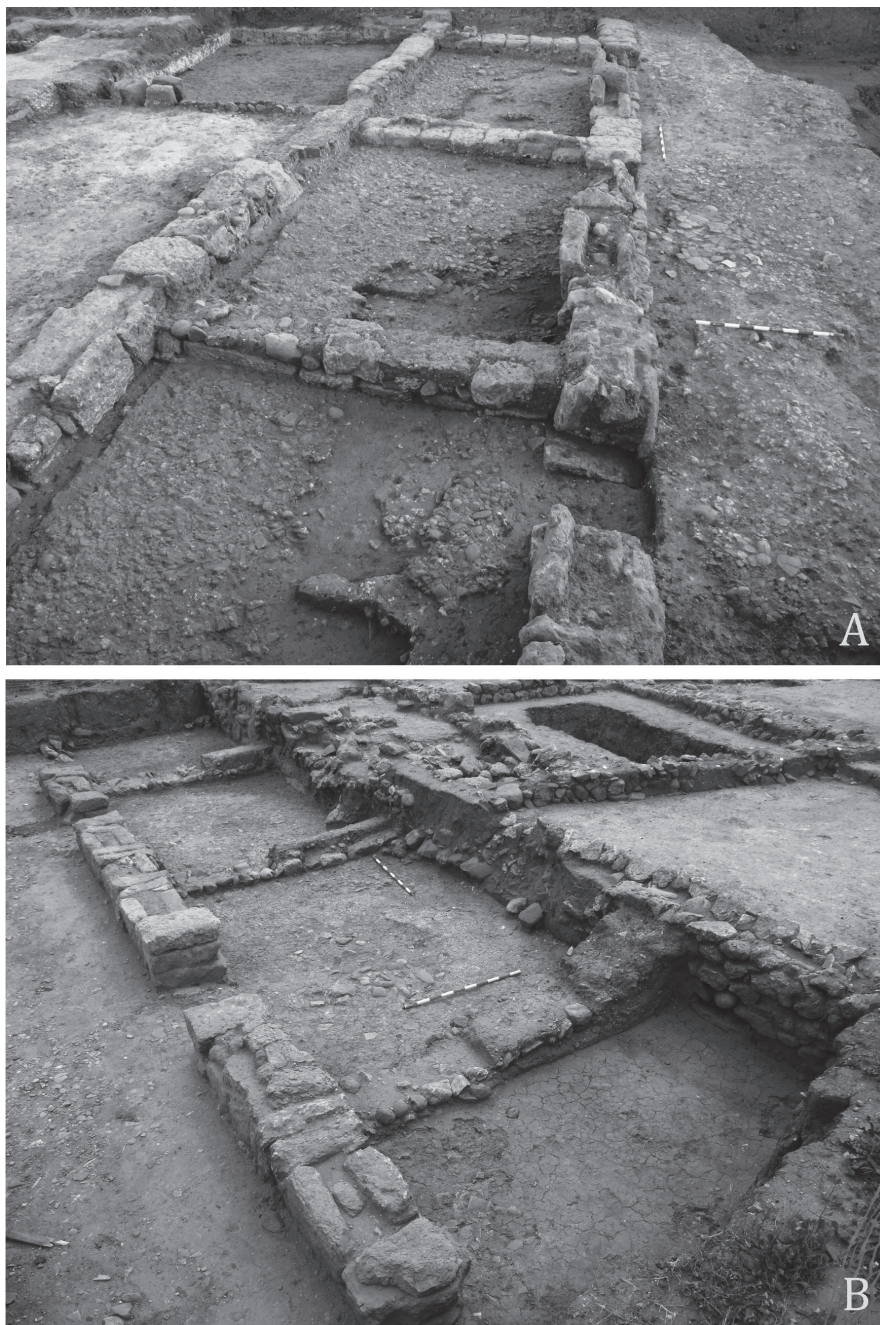
FIG. 5 - Crujías del edificio excavadas dentro del perímetro del solar: A) Crujía norte; B) Crujía sur).

La crujía norte (**Fig. 5A**) está orientada suroeste-noreste y tiene una anchura de 3,20 m. Se ha excavado parcialmente hasta una longitud de 13,20 m. y se han documentado cuatro estancias, dos de ellas completas. La profundidad en todas es similar pero su ancho varía levemente, al menos en los dos espacios que se han excavado íntegros (3,45 m. en el espacio 2 y 3,80 m. para el espa-

cio 3). Desconocemos la superficie total de las otras dos estancias pero pensamos que se encontrarían entre las medidas de los espacios 2 y 3, dada la semejanza entre todas ellas. Los vanos para acceder al interior de las habitaciones se ubican desplazados hacia la esquina sureste. La luz de la puerta tiene una anchura de 90 cm. y se pudo documentar en tres de las estancias (espacios 1, 2 y 3).

La crujía sur (**Fig. 5B**) es paralela a la norte y se intervino en una longitud de 12,97 m. Su anchura es de 3,05 m. y, al igual que en la crujía septentrional, se excavaron cuatro espacios, dos de ellos parcialmente. Las dos estancias intervenidas de forma completa tienen un ancho que varía entre los 3,45 m. del espacio 6 y los 3,55 m. del espacio 7. Las puertas de estas habitaciones se sitúan en el centro y el vano presenta una anchura de 90 cm. La entrada se detectó en los espacio 6 y 7, y de forma parcial en el espacio 5. El arrasamiento del muro en la zona que ocupa el espacio 8 no permitió hallar la puerta en esta estancia.

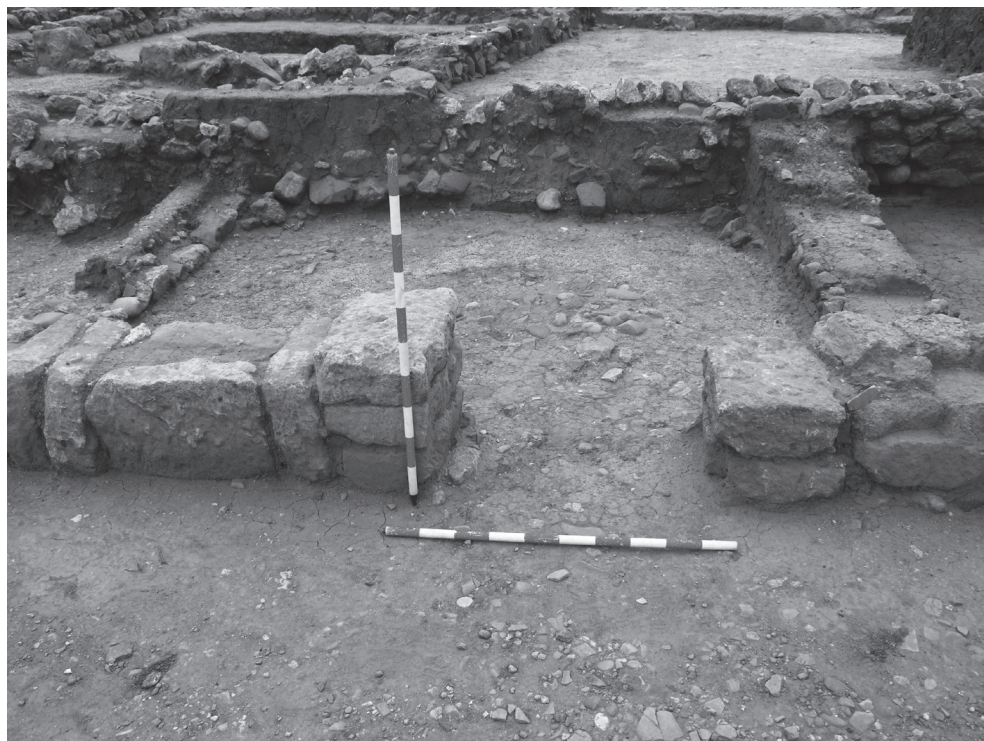
FIG. 6 - *Vano de entrada del espacio.*

a estas habitaciones, solo se documentó el vano del espacio 9. Sigue el esquema de la crujía norte y se dispone en un lateral de la sala, en este caso en la esquina suroeste. El ancho de entrada es igual que en el resto de puertas, de 90 cm.

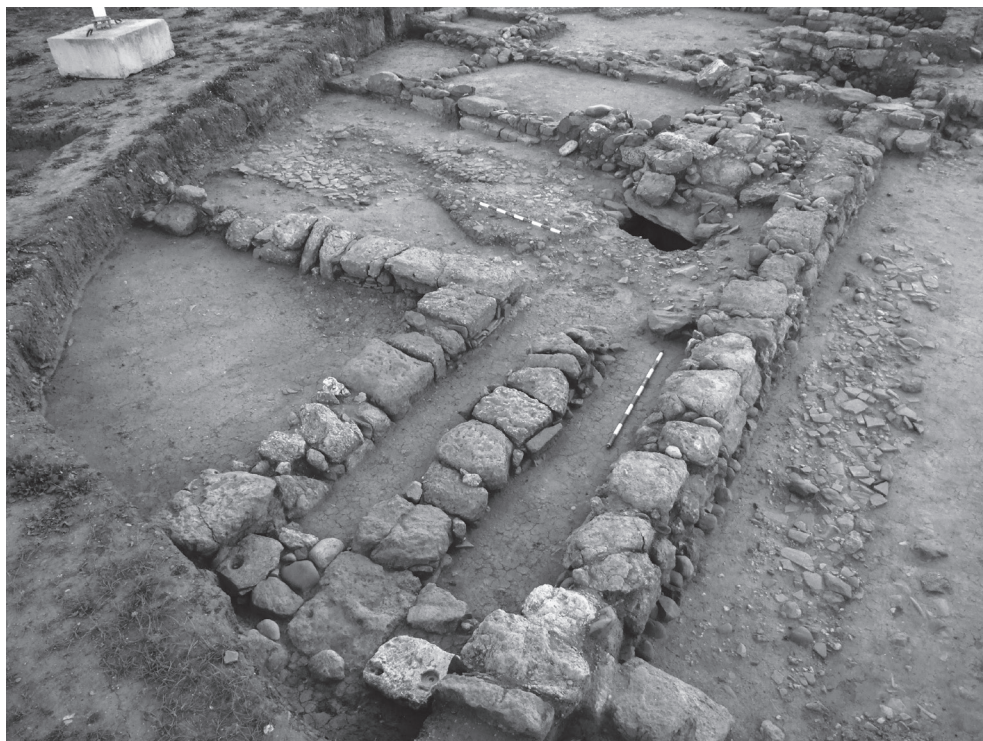
FIG. 9 - *Adarve en recodo por el que se accede al edificio.*

En el recorrido desde la puerta del adarve hasta el edificio se han hallado una serie de estancias a ambos lados de la calle, en el tramo que quiebra hacía el norte (**Fig. 9**). En el momento en que se cerrase esta vía, se imposibilitaría el paso tanto al edificio como a estos espacios. Al oeste se encuentra el espacio A, que no se ha documentado totalmente y cuya superficie excavada es de 6,25 m². Se pavimenta con tierra batida y tiene un vano de 1 m., que se cerraba con puerta de doble hoja. En el lateral oriental de la calle se hallaron otras tres estancias: el espacio B, el espacio C y una letrina. El espacio B está al norte y no se excavó completo. Tiene un ancho de 2,30 m. y una profundidad en torno a 2,20 m. Su pavimentación era de tierra batida y la puerta de entrada se encuentra desplazada hacia el lateral sur. Las dos quicaleras talladas en caliza micrítica indican que dos hojas cerraban el vano, de 90 cm. de anchura. Un tabique delimita este espacio del espacio C, situado inmediatamente al sur y del que se ha excavado toda su superficie, cifrada en 7,69 m². Tiene las mismas características que el espacio B, con suelo de tierra batida y entrada a través de una puerta de doble hoja. El vano tiene 1 m. de ancho

y se ubica en el centro de la fachada y no en un lateral.

Al sur del espacio B se documentó una letrina con una superficie de 2,73 m² y pavimentada con arenas y gravas de pequeño tamaño. La estructura sanitaria propiamente dicha estaba realizada por dos losas de calcarenita paralelas y dispuestas perpendicularmente al muro de fachada, dejando una separación entre ambas que actuaba de orificio de desagüe. El vertido se conducía hasta el pozo negro ubicado al otro lado de la fachada, en el adarve. Posee un encañado de mampostería y se encontraba cubierto por lajas de piedra de mina. No se ha conservado el vano de la letrina, pero pensamos que se ingresaría desde el espacio C a través de una puerta situada en el ángulo suroriental de éste, generando una entrada en recodo muy habitual en este tipo de instalaciones sanitarias.
