**PALAZZO BONGIOVANNI: DAL DEGRADO ALLA RINASCITA. UN
ESEMPIO DI RECUPERO POSSIBILE DEL PATRIMONIO
SICILIANO**

Autor: Maria Miceli

Palazzo Bongiovanni: dal degrado alla rinascita. Un esempio di recupero possibile del patrimonio siciliano

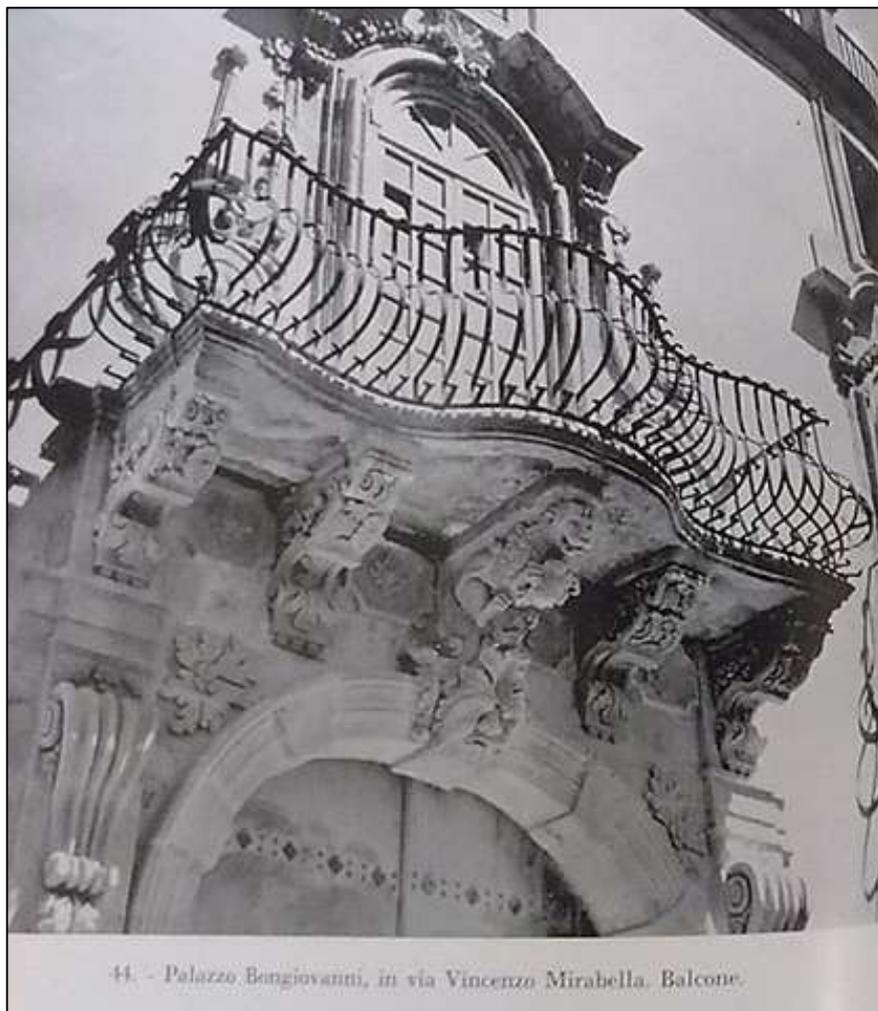
Figura 2 – Immagine del balcone centrale e del portale di Palazzo Bongiovanni nel lavoro di G. e S. Agnello (fonte: Agnello, Giuseppe e Santi – Siracusa Barocca, Roma, 1961).

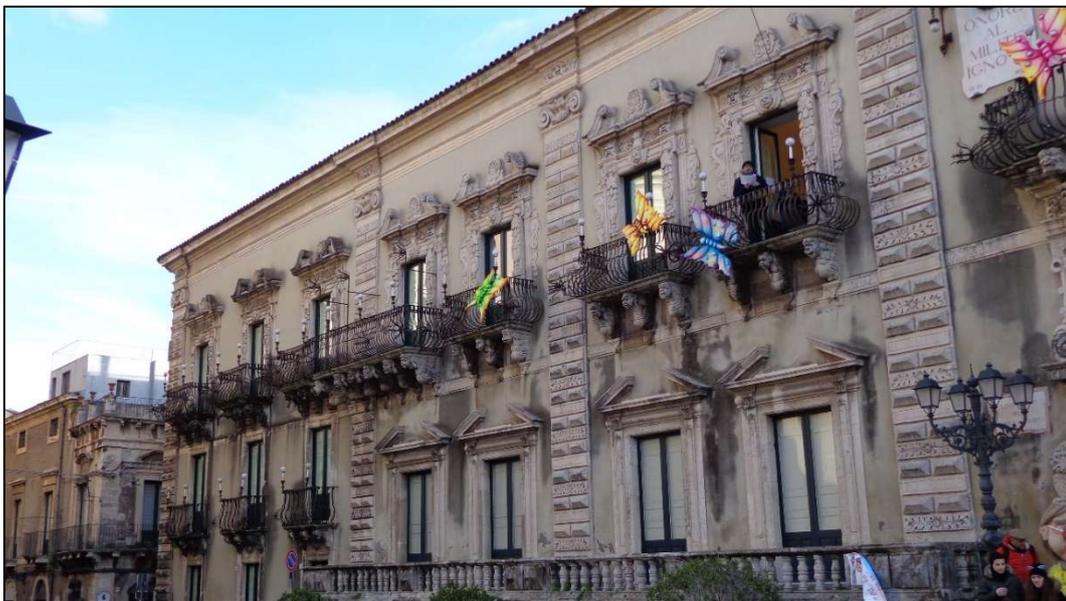
La figura 9 mostra la facciata del Palazzo del Municipio, un tempo denominato Loggia Giuratoria, in cui, al piano terra, si evidenzia la lunga balaustra interrotta soltanto dal portale d'ingresso; al primo piano, i peculiari "mascheroni", che sorreggono i balconi e le eleganti ringhiere in ferro battuto che emergono dai terrazzi.

Figura 9 - Prospetto del palazzo del municipio di Acireale (Catania).
Fonte:
[https://it.wikipedia.org/wiki/Palazzo_Municipale_\(Acireale\)#/media/File:Acireale_2016_22.JPG](https://it.wikipedia.org/wiki/Palazzo_Municipale_(Acireale)#/media/File:Acireale_2016_22.JPG)

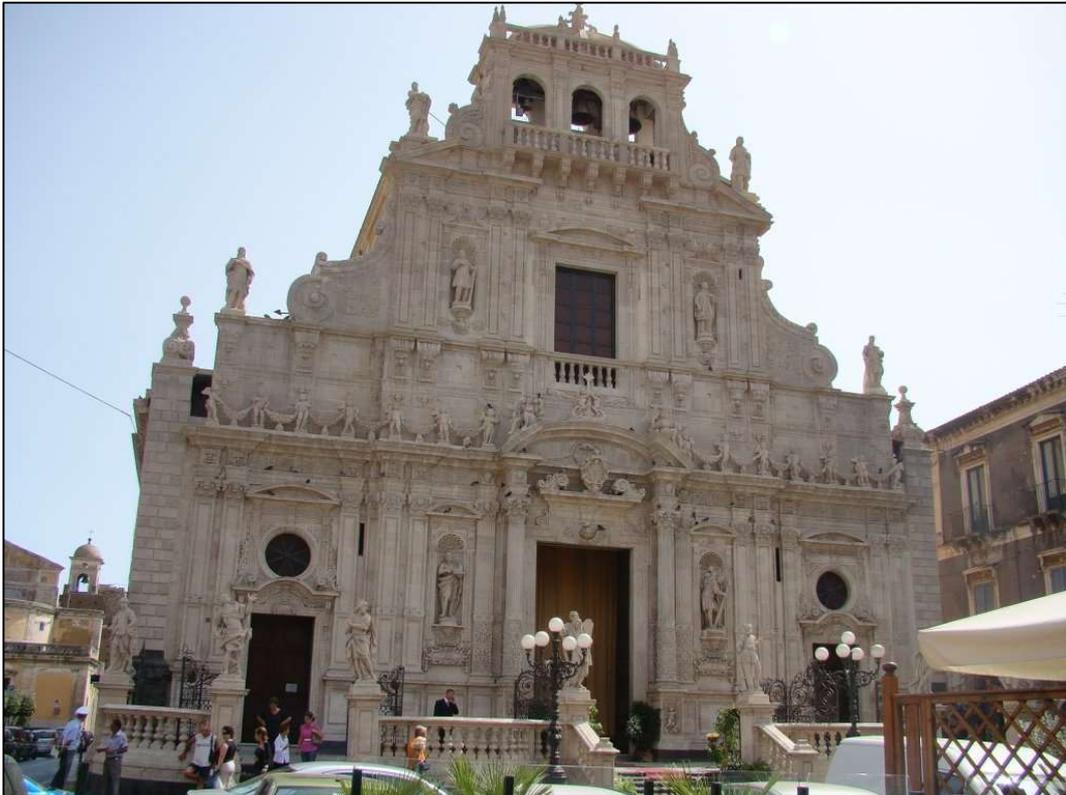
Come si può osservare in foto 10, la Basilica di San Sebastiano ad Acireale presenta una facciata a più ordini, preceduta da una balaustra con statue dell'antico testamento, quattordici putti che reggono i festoni e innumerevoli decorazioni che arricchiscono notevolmente l'insieme di questa bianca facciata.

Figura 10 - Facciata della Basilica di San Sebastiano ad Acireale. Fonte: <http://www.diocesiacireale.it/wp-content/uploads/2018/01/Basilica-di-San-Sebastiano-Acireale.jp>

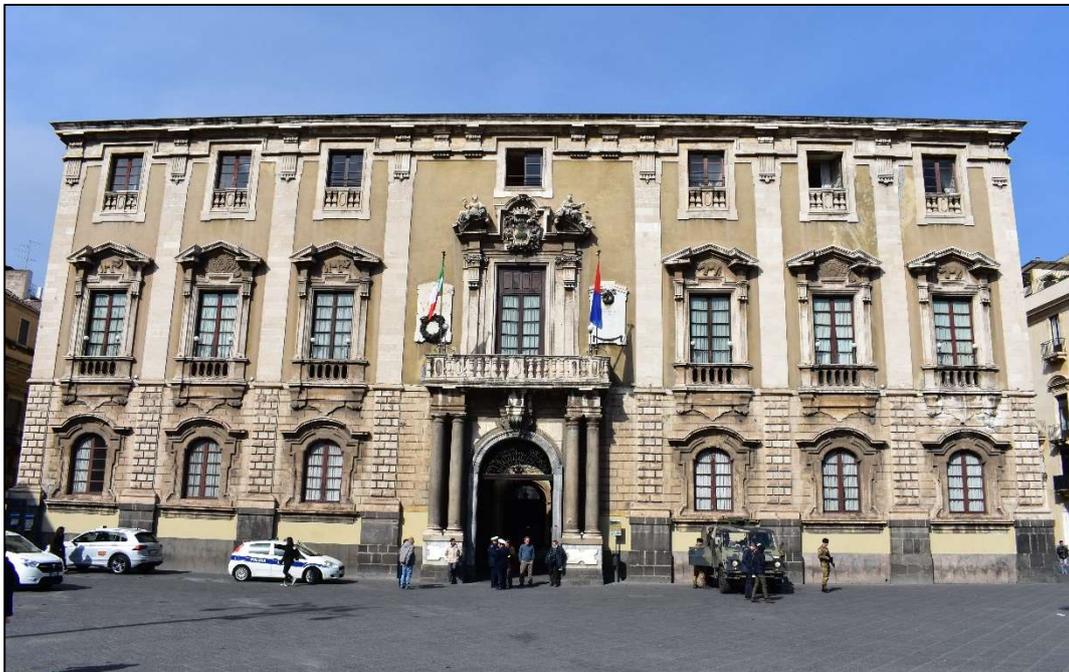
Figura 15 - Prospetto principale del Palazzo del Municipio a Catania
Fonte: https://it.wikipedia.org/wiki/Palazzo_degli_Elefanti#/media/File:Palazzo-degli-Elefanti.jpg

La mano del Vaccarini si riconosce particolarmente nel Palazzo del Municipio, già in fase di costruzione, con lo zoccolo a caratteristico bugnato della prima maniera catanese (figura 15).

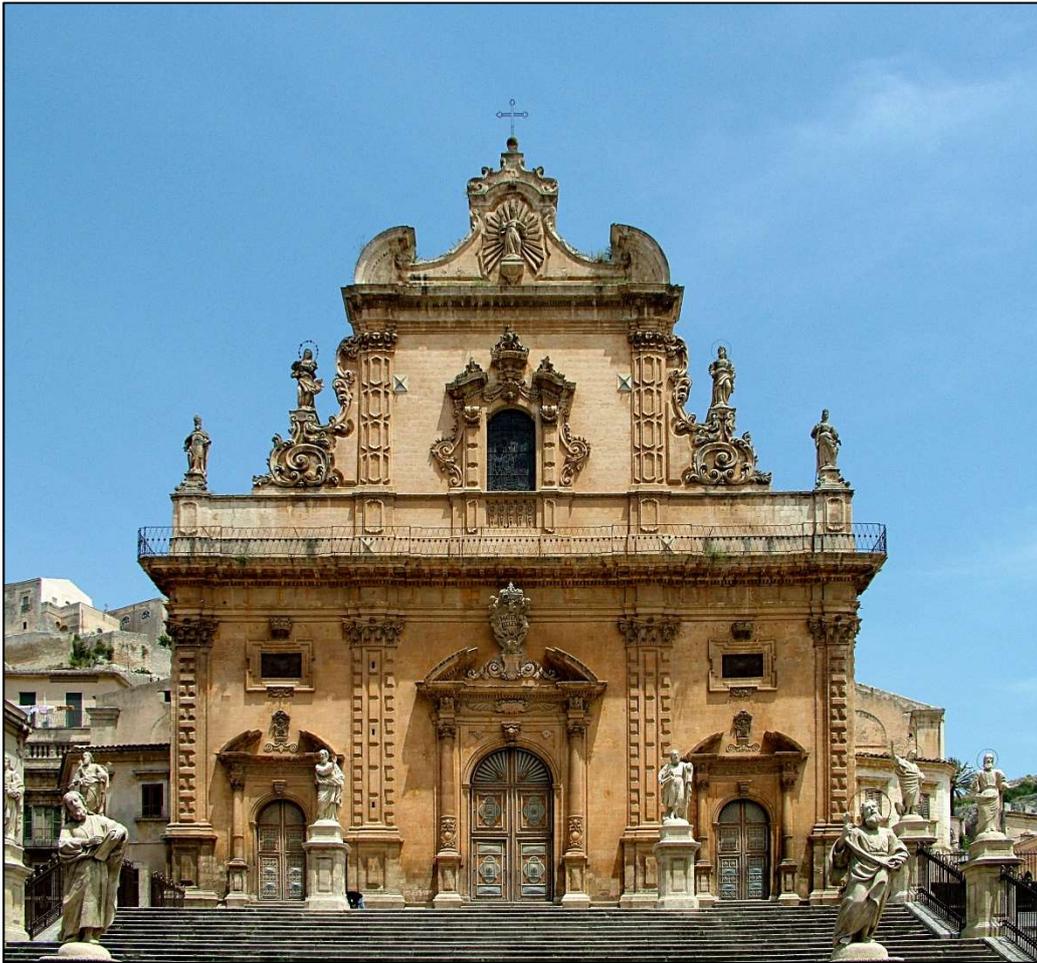
Figura 16 - Facciata della chiesa di San Pietro a Modica

La facciata (figura 16) è costituita da lesene decorate con conci nei plinti e bugnato lungo i fusti ed è ripartita in due ordini per mezzo di un cornicione marcapiano con inferriata. Nel primo ordine si aprono i tre portali sormontati da timpani ad arco spezzato, quelli laterali hanno una decorazione intermedia con volute e sono sormontati da finestre rettangolari sovrastate da corone. Il secondo ordine, con finestra contornata da decorazioni barocche, ospita quattro statue raffiguranti San Cataldo, sulle volute a ricciolo la Vergine Maria - verosimilmente nell'accezione dell'Immacolata e San Pietro, a destra Santa Rosalia.

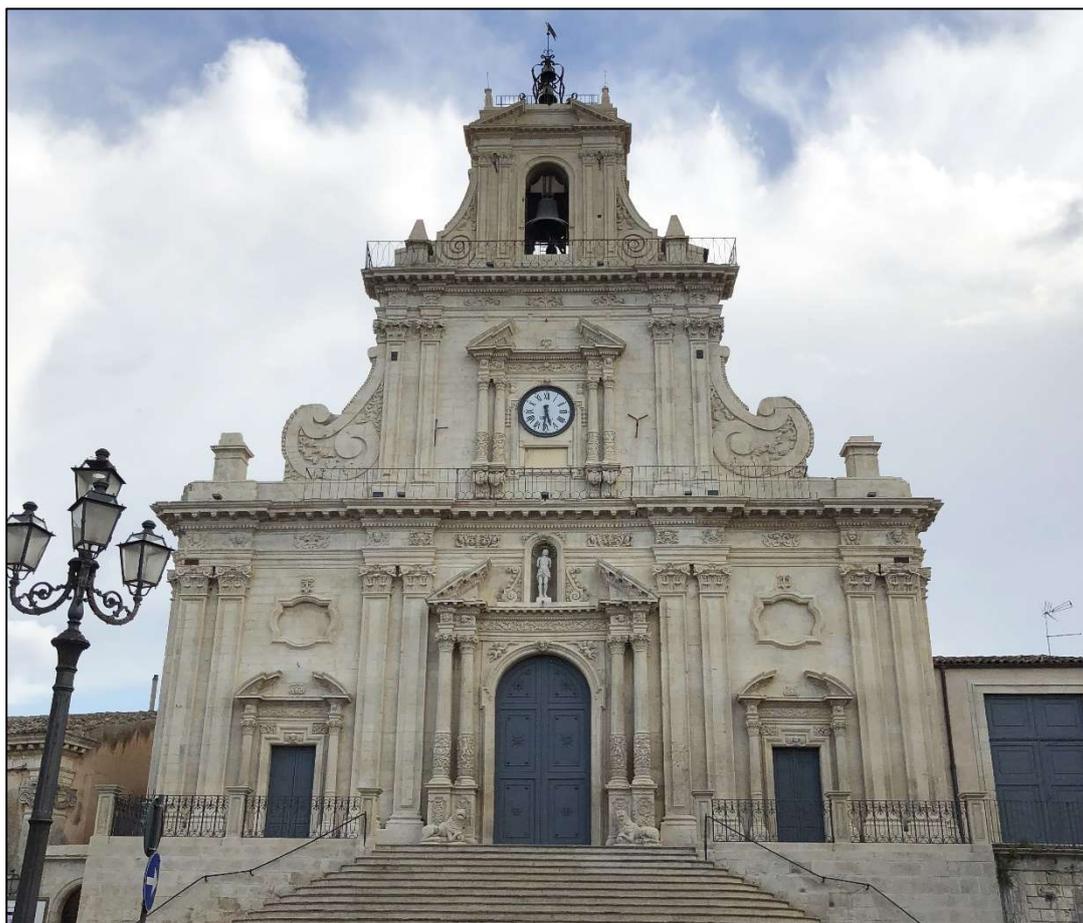
ingressi sono adornati da architravi con decorazioni fitomorfe e teste di putto. Il portale centrale presenta una coppia di leoni in pietra bianca scolpiti da Mario Diamanti, ideatore e realizzatore dell'intero prospetto, i plinti delle colonne binate, che presentano la parte inferiore del fusto arabescata, sono abbelliti da decorazioni in rilievo. L'arco a tutto sesto dell'ingresso mostra putti nei pennacchi, architrave con motivi floreali è sormontato da timpani

Figura 22 - La facciata della Chiesa di San Sebastiano a Palazzolo Acreide (Siracusa)

sovrapposti spezzati. Nel vano intermedio è posta la nicchia contenente la statua raffigurante San Sebastiano Martire.

Il secondo ordine è delimitato da pilastri acroteriali e comprende grandi volute a vela di raccordo, alla base volute a ricciolo e controvolute, mentre il terzo ordine è costituito da un solo corpo centrale delimitato da pilastri acroteriali con cuspidi ad obelisco (piramidali), comprendenti vele con volute a ricciolo di raccordo e una monofora intermedia con funzioni di cella o loggia campanaria.

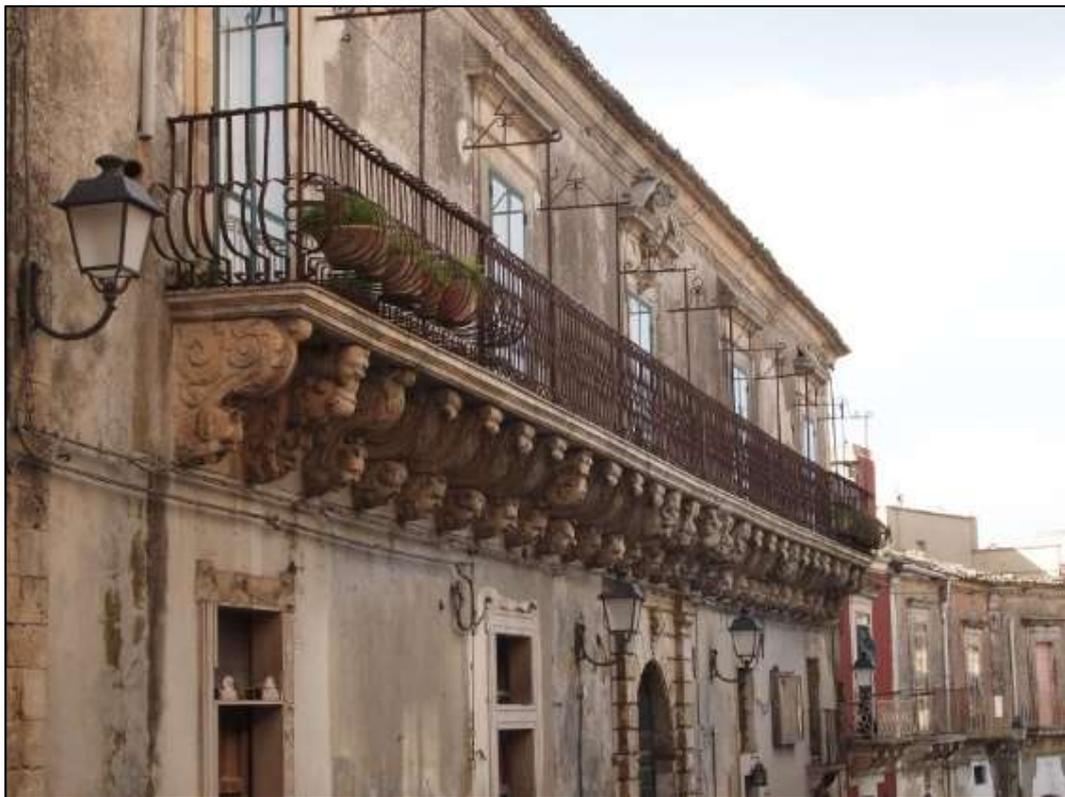
Figura 23 - La balconata di Palazzo Caruso a Palazzolo Acreide
Fonte: <https://palazzoloacreide.italiani.it/il-balcone-piu-lungo-deuropa-e-i-suoi-mascheroni/>

Per quanto riguarda l'edilizia civile merita una citazione il Palazzo Judica – Cafici (oggi Palazzo Caruso), caratterizzato da quello che viene considerato uno dei più lunghi balconi barocchi del mondo (fig. 23), sorretto da ben ventisette mensoloni scolpiti raffiguranti delle maschere grottesche con espressioni una diversa dall'altra.

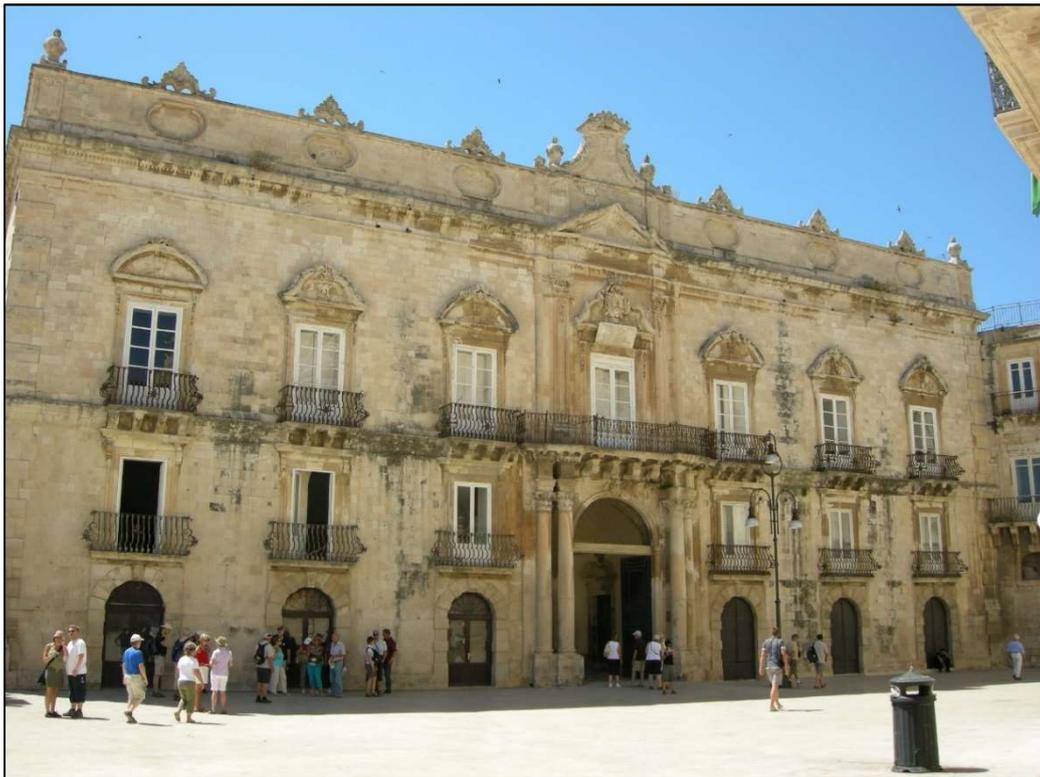
La sua facciata si divide in tre ordini i cui lati sono delimitati da pilastri a gradoni. Il portale d'ingresso è di forma arcuata e si presenta inquadrato da quattro colonne, due per ogni lato, in stile corinzio, che sorreggono un balcone riccamente lavorato. Al di sopra del portale vi è un balcone racchiuso da un parapetto bombato; ai lati di questo vi sono sei portoni più piccoli, tutti arcuati (tre per ogni lato) e sormontati da timpani di forma semicircolare, al di sopra dei quali vi sono altrettanti balconcini con le tipiche inferriate bombate in ferro battuto. La trabeazione, in stile merlato, cinge la parte superiore della facciata, con al centro un timpano triangolare. Il terzo piano è composto da formelle poligonali, che delimitano tutti i balconi, sormontate da frontoni fregiati con elaborate figure floreali scolpite in bassorilievo.

Figura 24 - Prospetto principale di Palazzo Beneventano del Bosco a Siracusa

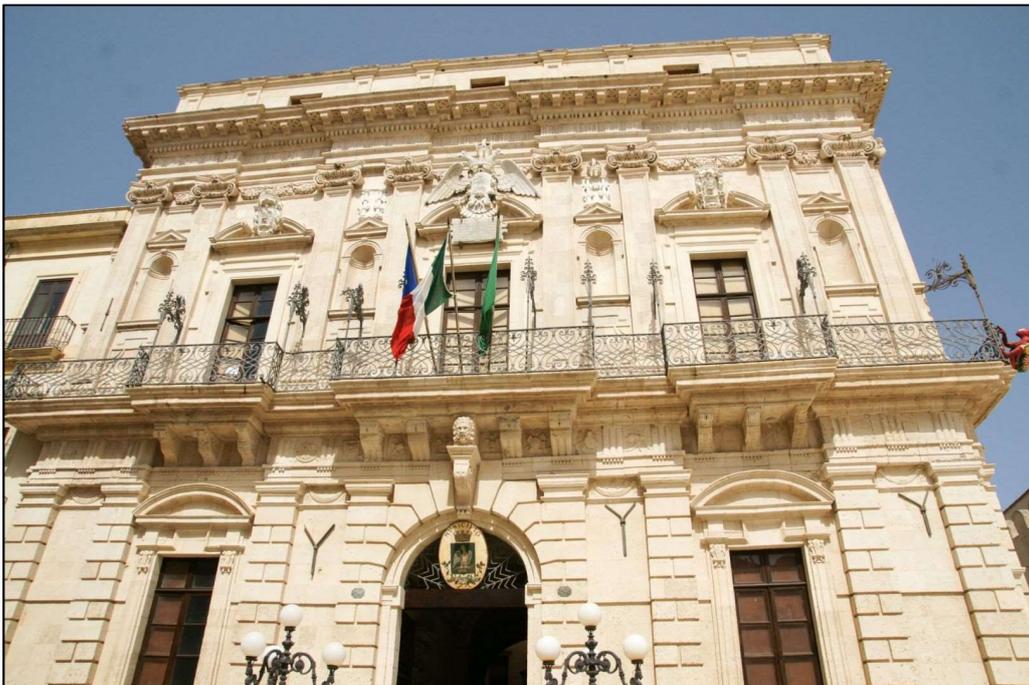
Il prospetto principale (figura 25), di forma quadrata, è solcato da sei pilastri che sorreggono una ricca trabeazione; essi sono bugnati nell'ordine inferiore, mentre in quello superiore si presentano lisci. Il portale d'ingresso è incassato dentro la parete centrale della facciata, in bugnato, ai cui lati vi sono due finestre sormontate da timpani semicircolari. Lo stesso è sormontato da un mascherone grottesco; la trabeazione centrale presenta ricche decorazioni geometriche scolpite in bassorilievo, tranne che per lo

spigolo sinistro, in cui è scolpita una lucertola, ossia la "firma" di Giovanni Vermexio.

L'ordine superiore è caratterizzato da una balconata su cui si affacciano tre finestroni, due laterali e uno centrale, sormontato da un timpano spezzato che reca al centro lo stemma dei Borboni (un'aquila con due teste)¹⁸⁹. Le due finestre laterali sono sormontate da timpani spezzati più piccoli sopra cui è posto lo stemma araldico della città di Siracusa. Tra le finestre vi sono delle nicchie arcuate che in origine contenevano i busti dei Re borbonici vissuti fino ad allora. Il piano attico del Palazzo, costruito nel 1850, presenta una seconda trabeazione merlata, riportante motivi floreali scolpiti in bassorilievo.

Figura 25 - Porzione della facciata principale di Palazzo Vermexio a Siracusa

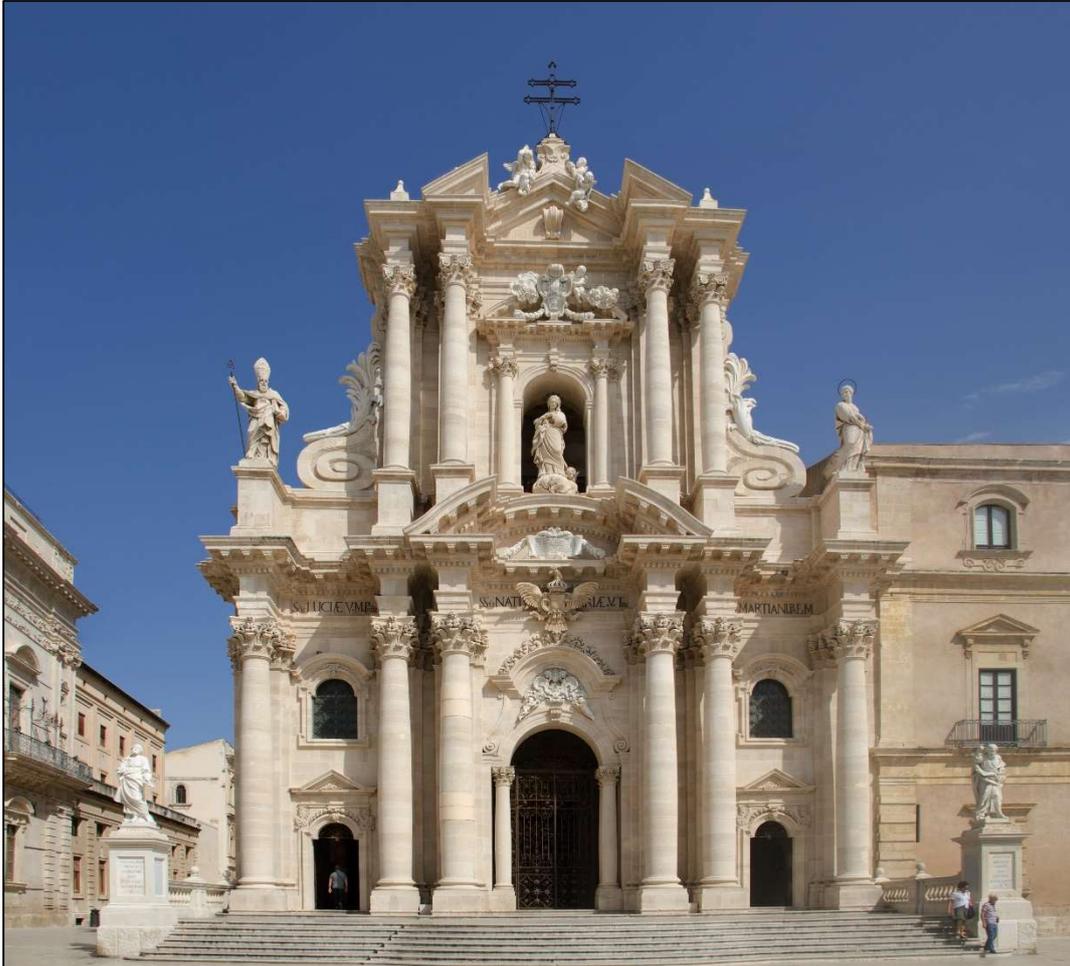
*Sicilia, rappresentando anche una soluzione ingegnosa del raccordo fra campanile e torre Ovest*¹⁹³. L'ordine superiore della facciata, in risalto su tetto della nave, è in realtà una torre quadrangolare, tagliata da profonde aperture ad arco pieno in cui sono appese le campane.

Figura 26 - Facciata del Duomo di Siracusa

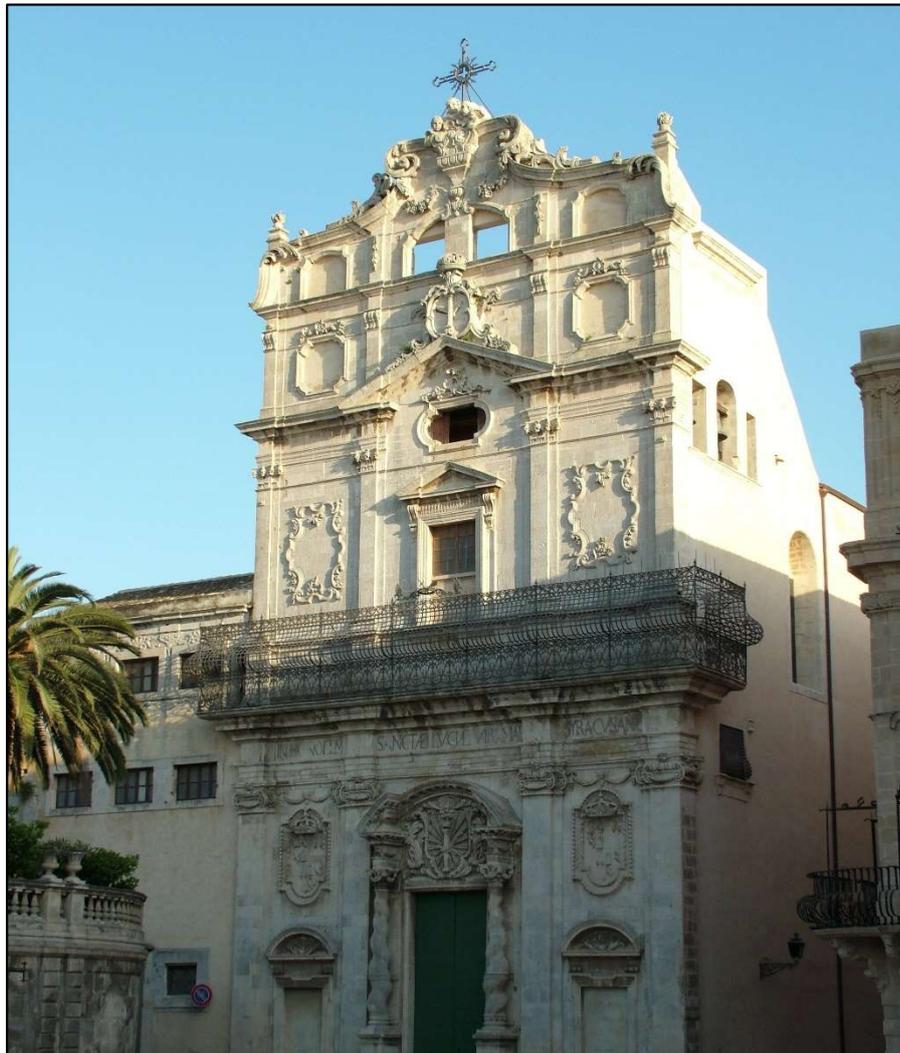
riprendono la scansione degli ordini inferiori. Nei campi laterali, due finestre con loro «brachettone» (oggi murate, ma allora protette da grate) corrispondono alle specchiature dei registri sottostanti. La cornice sovrastante presenta cartocci e «foglie di lato a lato festonate»¹⁹⁹, un gruppo di puttini seminascosti da nuvole e sorreggenti una croce in ferro conclude il coronamento.

Figura 27 - Facciata della chiesa di S. Lucia alla Badia a Siracusa
Fonte: https://it.wikipedia.org/wiki/File:Syrakus_Chiasa_di_Lucia_alla_Badia.jpg

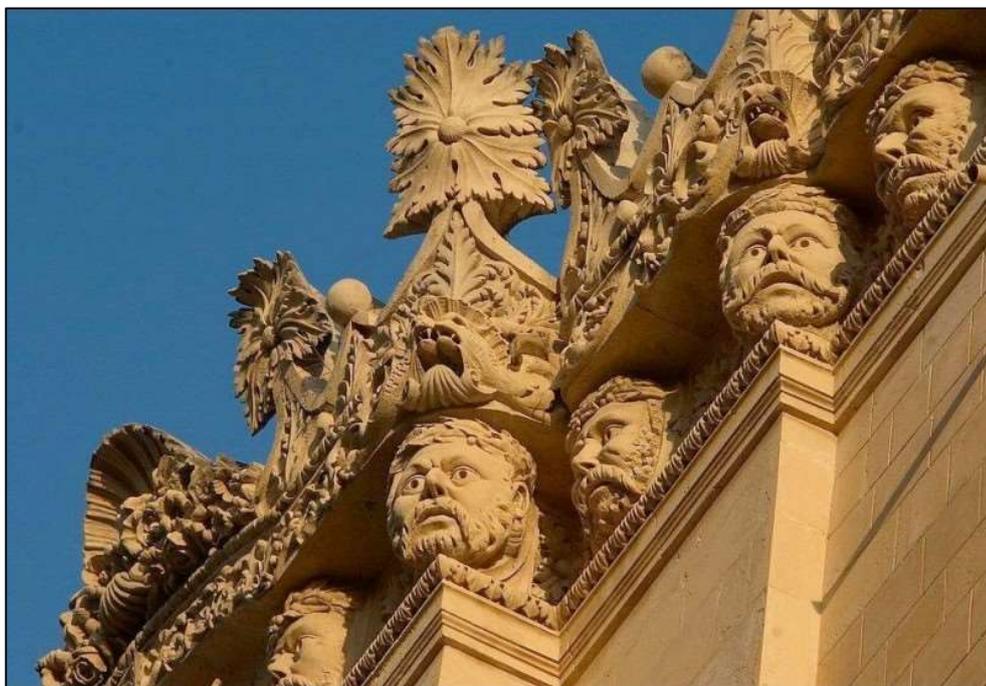
Figura 28 - Palazzo Impellizzeri. Particolare dei mascheroni e sculture floreali del cornicione
Fonte: <http://ortigiaisland-re.it/11-siracusa-palazzo-impellizzeri/>

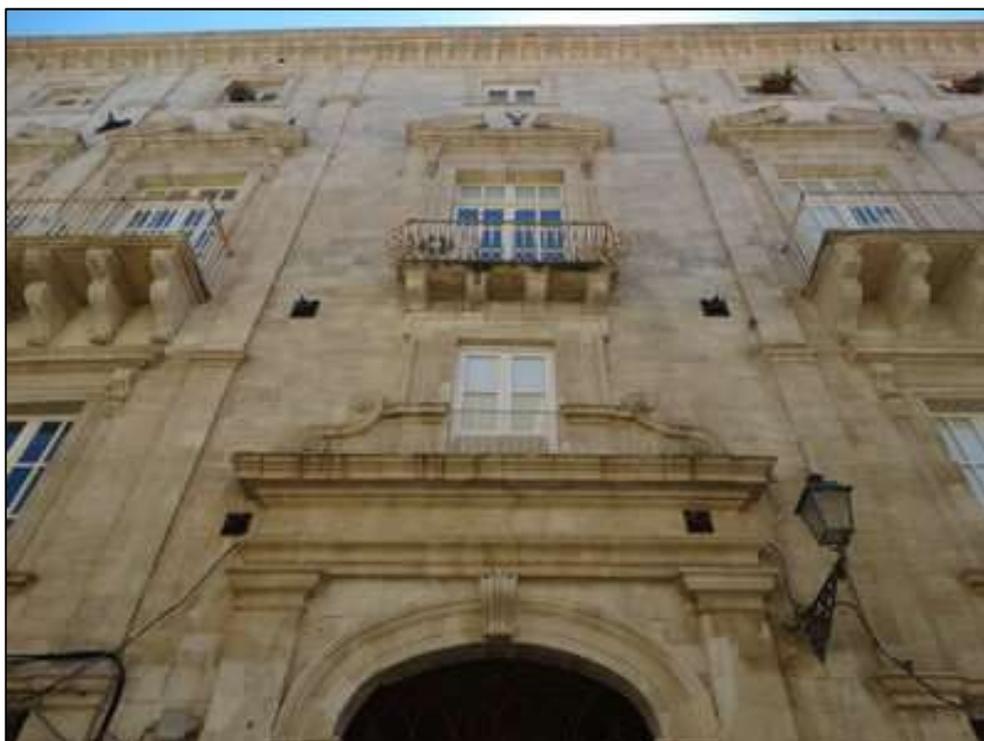
Il Palazzo Romeo-Bufardecì è il più grande palazzo barocco della città di Siracusa. Fu edificato agli inizi del Settecento dalla famiglia Romeo di Magnisi e in seguito passato alla famiglia Bufardecì. La facciata dell'edificio (fig. 30) mostra una trama compositiva riferibile all'età del barocco ante 1693 ed è costituita da ben quattro ordini orizzontali, venendo inquadrata da sei pilastri a capitello tuscanico e divisa in cinque parti verticali.

Le mensole dei balconi presentano decorazioni floreali con mascheroni grotteschi alle estremità e aperture rettangolari sormontate da timpani spezzati a base merlata. L'ultimo ordine presenta, inoltre, sette finestrelle semplici di forma quadrangolare.

Figura 30 - Facciata di Palazzo Bufardecì con sommità del portale principale

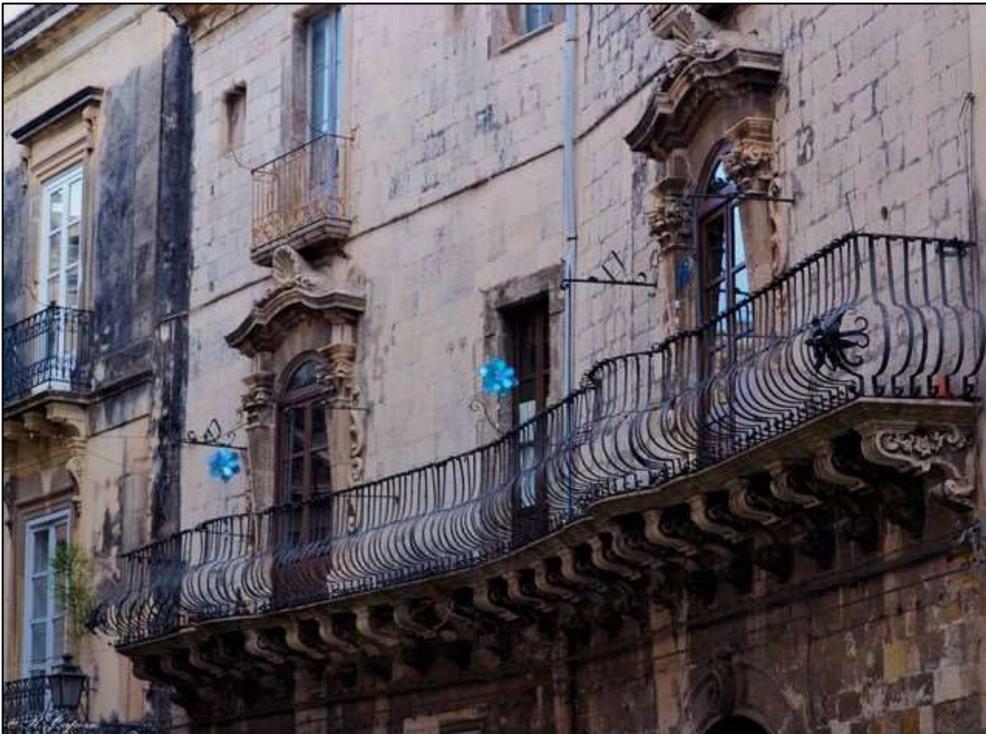
le tipiche finestrelle murate tardo-medievali. Nel Settecento è stato arricchito dagli elementi decorativi in stile barocco, quali mensole, cornici e decori ma, soprattutto, la lunga balconata del piano nobile ad andamento curvilineo, con la caratteristica ringhiera in ferro battuto a "petto d'oca" (figura 31). Questa balconata, sorretta da ben ventidue mensole scolpite a motivi floreali, è probabilmente la più lunga tra gli edifici di Ortigia.

Figura 31 - Palazzo Rizza Danieli, con la scenografica e lunga balconata
Fonte: www.antoninorandazzo.it

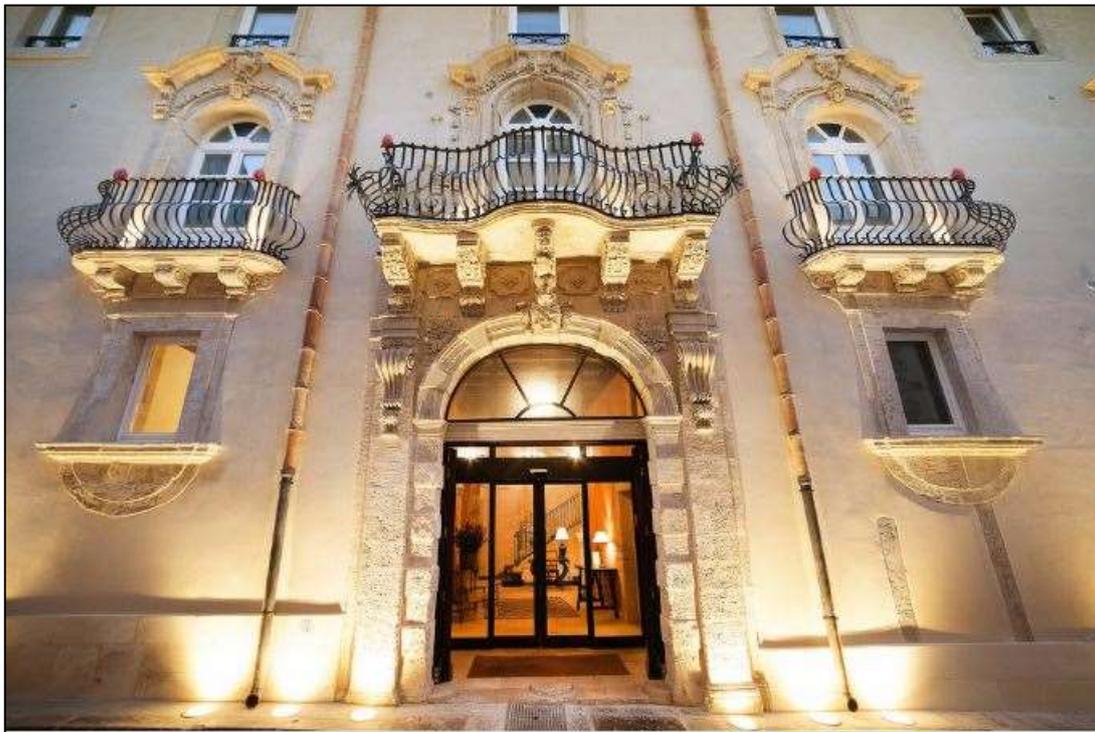
Figura 32 – Prospetto principale del palazzo dopo il restauro (dal sito www.algila.it)

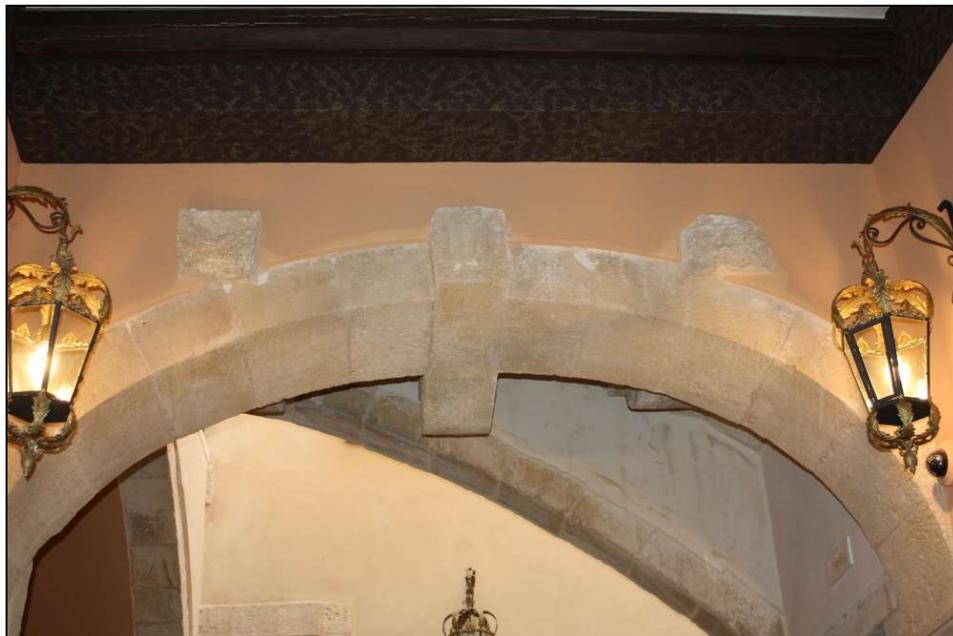
Figura 33 – Apertura ad arco che collega l'atrio di ingresso con il cortile scoperto (foto dell'autore)

Varcando il portale principale, attraversiamo un atrio la cui apertura ad arco (figura 33) ci conduce a una piccola corte scoperta con scala (figura 34) oggi ricostruita ex novo.

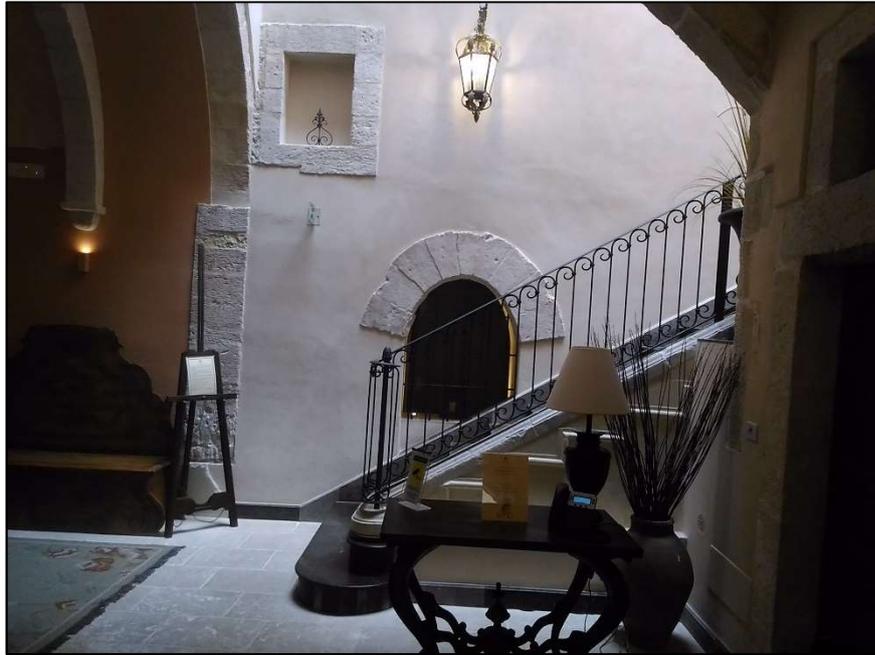
Figura 34 – Cortile con scala esterna e apertura ad arco verso sinistra (foto dell'autore)

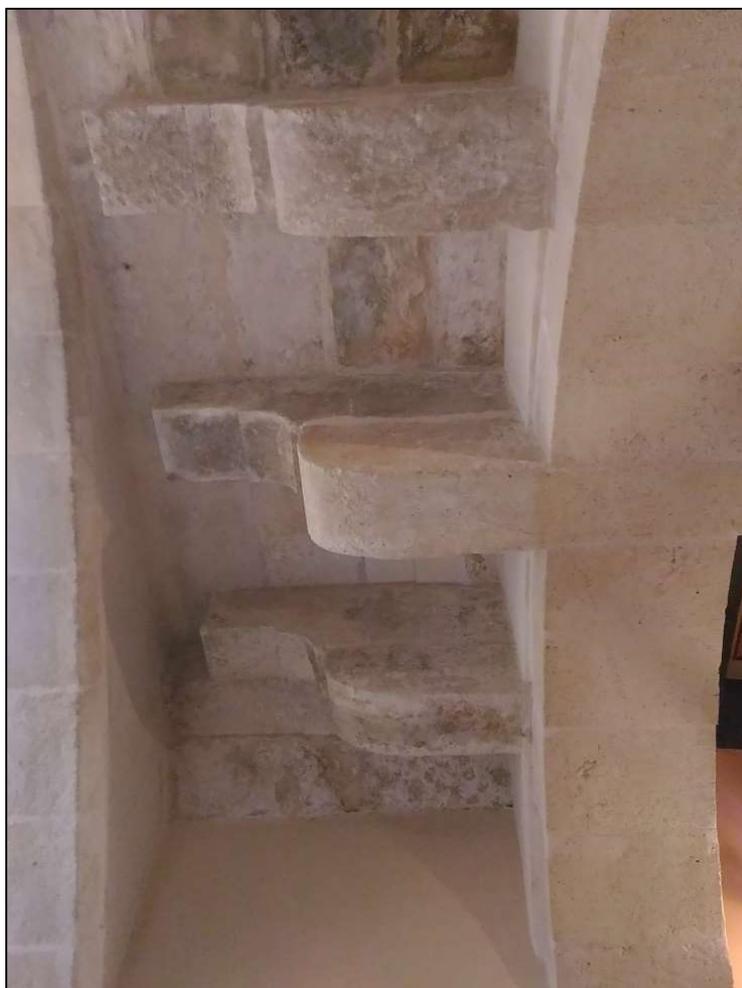
Figura 35 – Mensole di sostegno del ballatoio del primo piano. Da notare il collegamento con l'arco di ingresso (foto dell'autore).

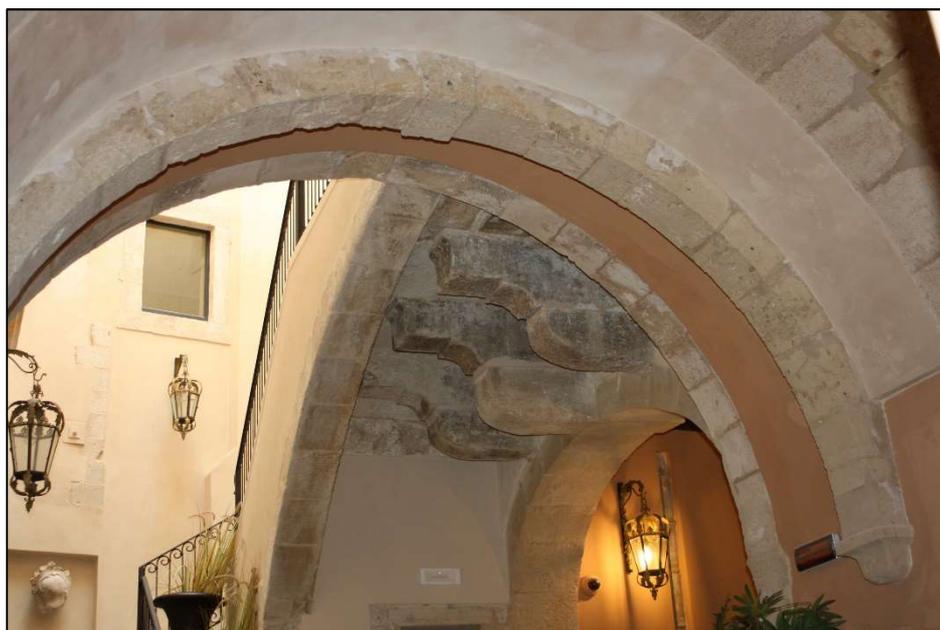
Sulla parte laterale sinistra dell'atrio è emerso dal paramento murario un pregevole arco a tutto sesto in conci in calcarenite gialla (figura 36) che conduce ad un grande ambiente confinante con Ronco Spiraglio; le sue dimensioni fanno supporre che fosse un elemento di passaggio per le carrozze e che conducesse nella parte del palazzo adibita a rimessa, così come suggeriscono gli ampi spazi dell'ambiente interno dove ritroviamo un altro

Figura 36 - Arcata che conduce agli ambienti lato Ronco Spiraglio. Si notano la scala esterna e l'arco di ingresso con i mensoloni (foto dell'autore)

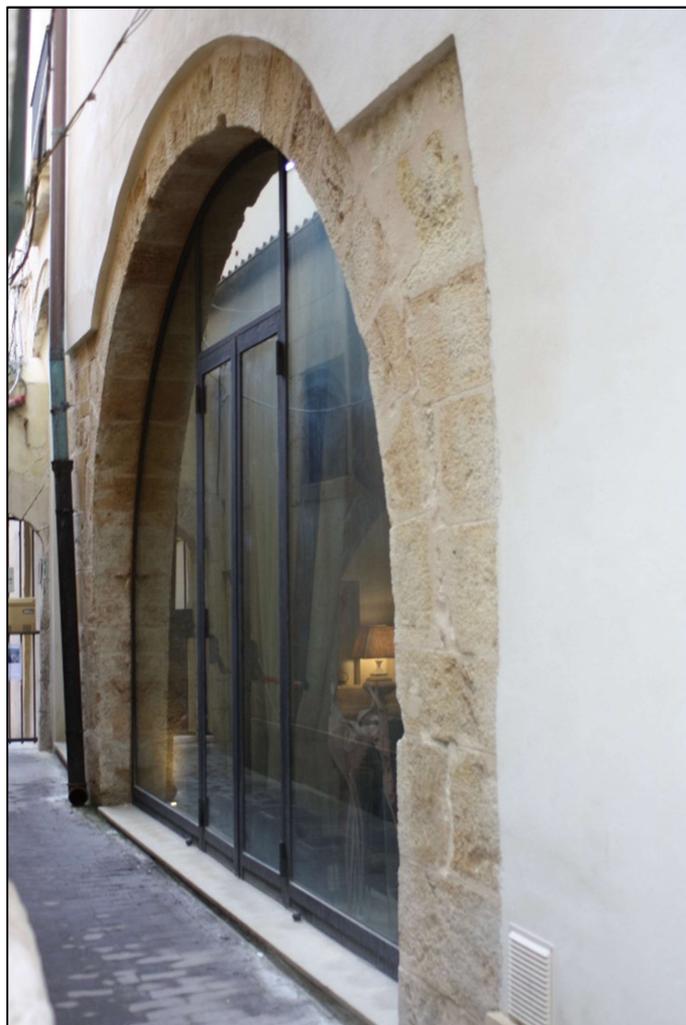
Guardando attraverso questa ampia apertura verso l'esterno ci si rende immediatamente conto di quanto il piano strada esterno fosse più in basso dell'attuale.

Figura 38 - Particolare dell'arcata del pianoterra dal lato di Ronco spiraglio (foto dell'autore)

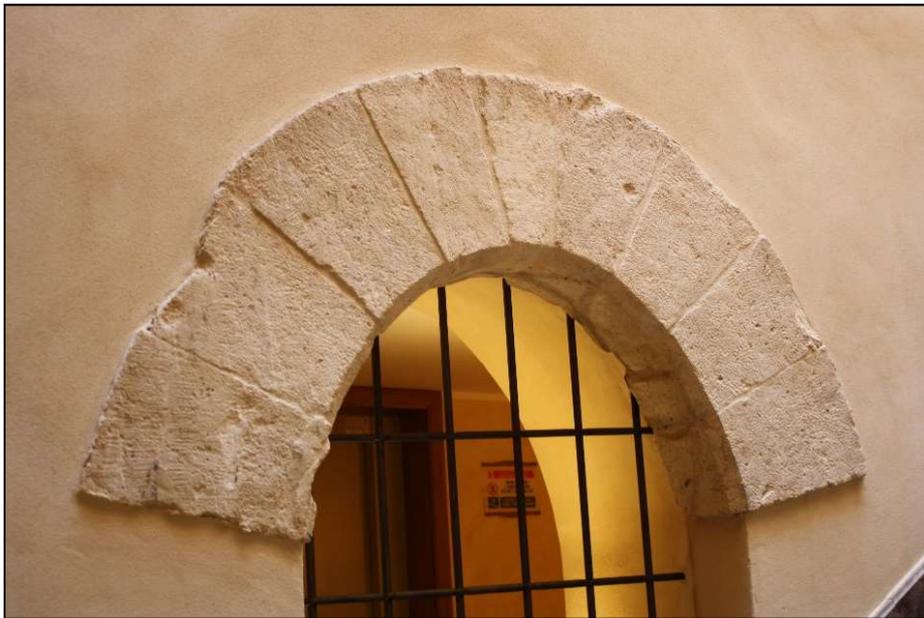
Sulla nuova scala si apre una finestrella con un arco a sesto rialzato (figura 39) coronato da ampi conci in calcarenite bianca, di chiara manifattura trecentesca.

Figura 39 - Finestra trecentesca della corte interna, posta sul fianco sinistro della scala (foto dell'autore)

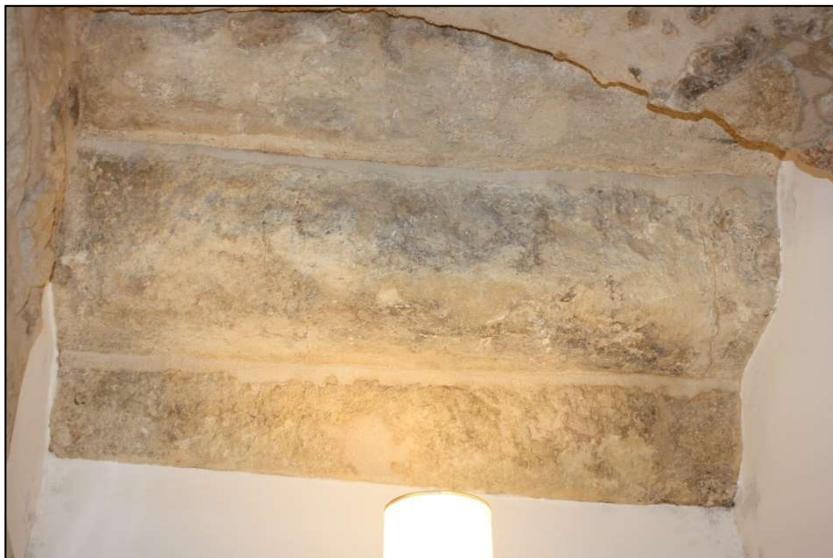
Altro elemento di interesse, inizialmente obliterato ed emerso durante il restauro, è costituito dai resti della seconda rampa di scale che conduce al primo piano. È osservabile accedendo alla prima camera ospiti posta alla destra subito dopo l'ingresso (figura 40).

Contrariamente alla prima rampa, si sono qui potuti mantenere gli elementi originari che sono stati volutamente mantenuti a vista all'interno del locale servizi all'interno della camera.

Figura 40 – Resti di scala trecentesca all'interno di una camera dell'hotel (foto dell'autore)

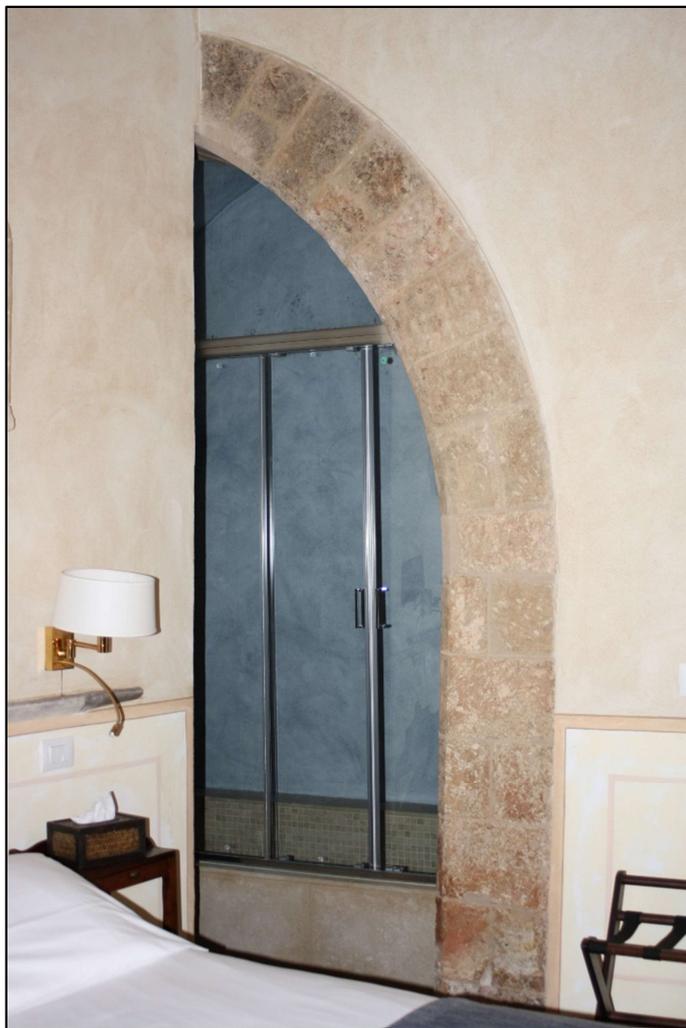
Nella stessa camera, è stata ripristinata un'arcata le cui dimensioni lasciano supporre che in origine questa potesse costituire un ingresso dall'esterno, oppure un collegamento con ambienti di una certa ampiezza, alla stregua della sala degli archi" (figura 41).

Figura 41 – Arcata all'interno di una camera degli ospiti (foto dell'autore)

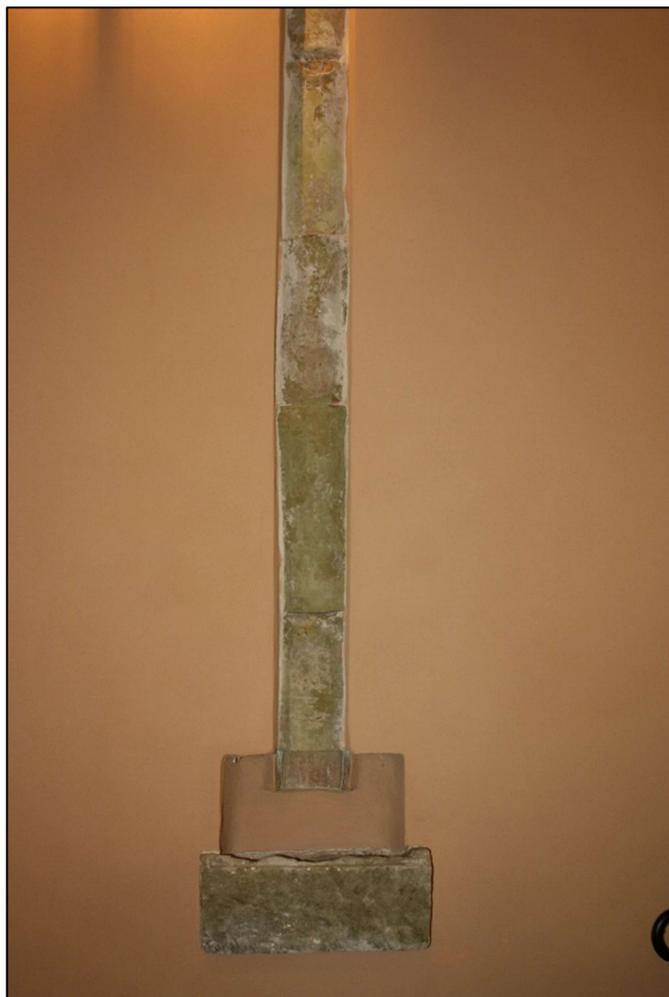
Altri elementi di chiara origine medievale sono costituiti da una canaletta di convogliamento delle acque piovane (figura 42) e della cisterna per la loro raccolta (figura 43), sistemi abbastanza comuni a quel passato in cui l'autosufficienza idrica ed alimentare era indispensabile, soprattutto durante gli assedi che la città subì nel corso del XIII secolo.

Figura 42 - Antica canaletta di convogliamento delle acque piovane (foto dell'autore)

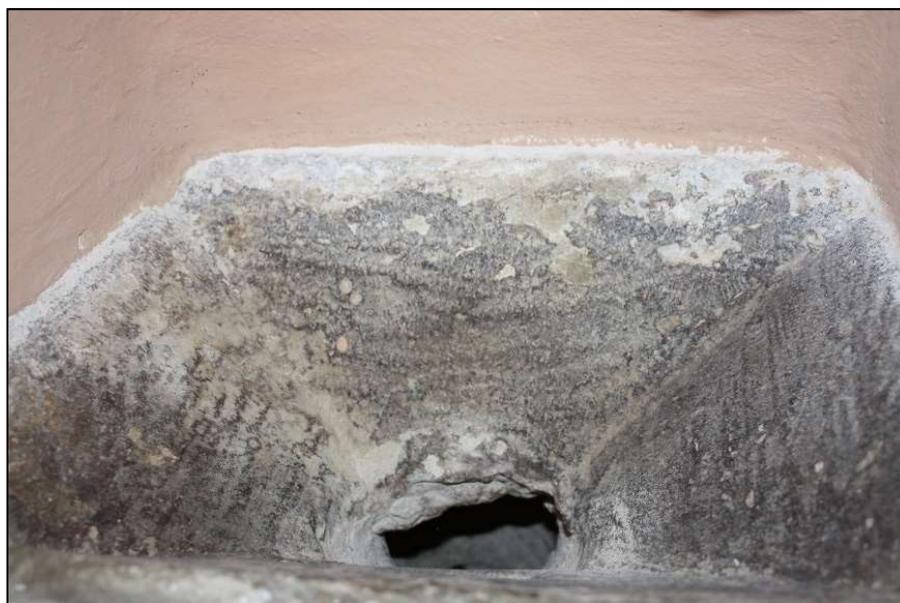
Figura 43 - Particolare dell'imbuto di raccolta delle acque piovane (foto dell'autore)

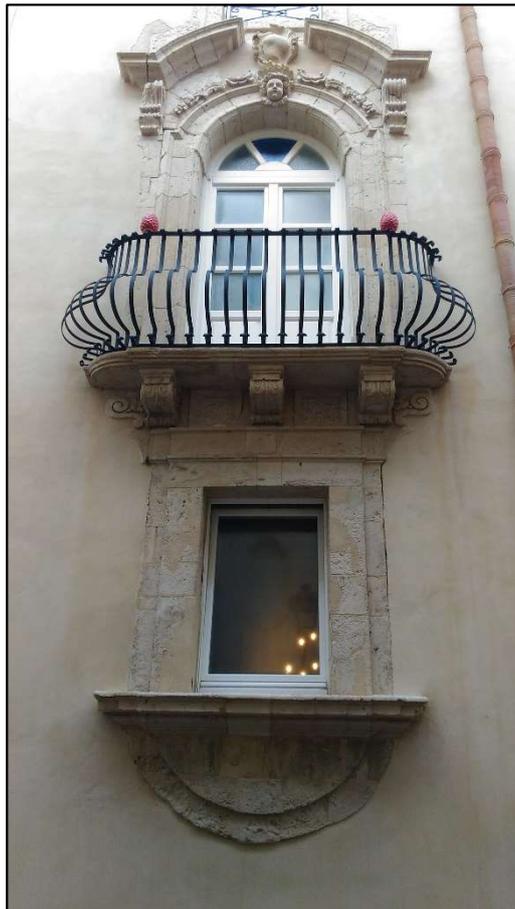
Figura 47 - Particolare finestra e balcone 1° e 2° piano a sinistra del portale (foto dell'autore)

affacciavano sulle vie principali (via Mirabella e via Vittorio Veneto). Qui si aprono i quattro balconi più importanti, che, con le loro ricche decorazioni tardo barocche (dettagliatamente analizzate nel paragrafo successivo), connotano l'intero edificio.
