**PALAZZO BONGIOVANNI: DAL DEGRADO ALLA RINASCITA. UN
ESEMPIO DI RECUPERO POSSIBILE DEL PATRIMONIO
SICILIANO**

Autor: Maria Miceli

Palazzo Bongiovanni: dal degrado alla rinascita. Un esempio di recupero possibile del patrimonio siciliano

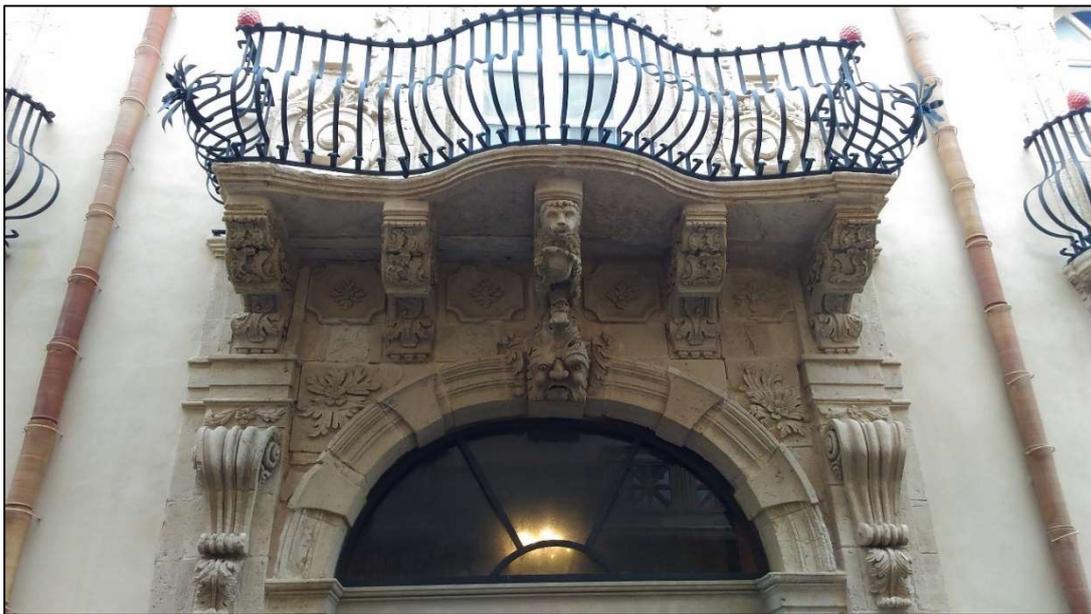
Il Portale d'ingresso, osservabile nella sottostante figura 49, presenta un arco a sesto lievemente ribassato, che ci riporta indietro ad un tardo medioevo/primi rinascimento, convalidando ulteriormente la preesistenza dell'edificio rispetto al periodo barocco. I piedritti del portale presentano dei conci che sporgono in maniera alternata. La luce dell'arco, all'altezza del piano d'imposta, è chiusa da una cornice modanata che, sui piedritti, "simula" un capitello. I conci dell'arco alternano una delicata modanatura ad un motivo tronco-piramidale a facce concave e, sulla chiave, è scolpito l'elemento più particolare e caratterizzante del portale, il **mascherone** (figura 50).

Figura 49 - Prospetto principale. Particolare dell'arco del portale (foto dell'autore)

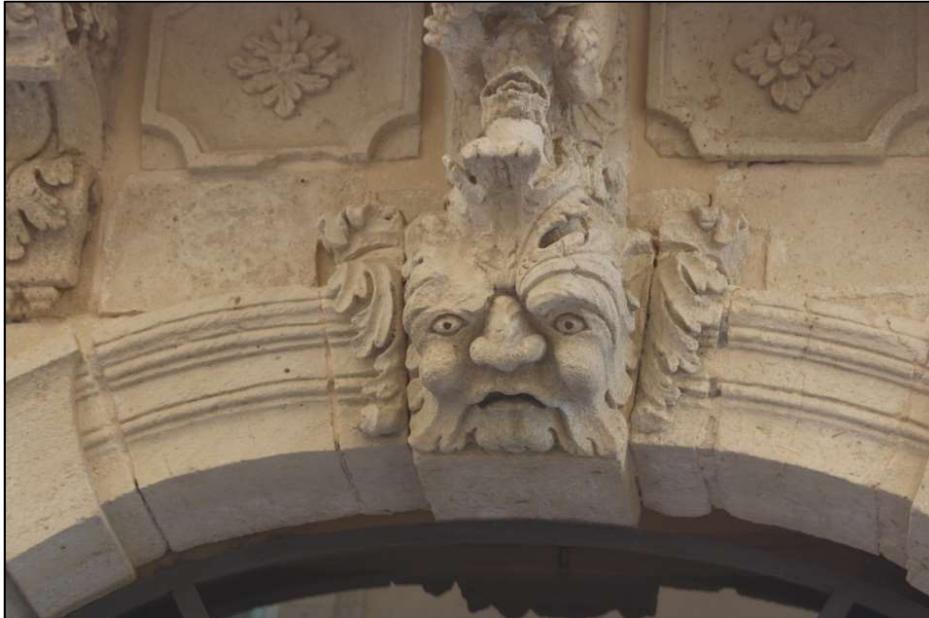
Ci troviamo di fronte ad un volto grottesco, dagli occhi sbarrati e dalla bocca dischiusa, i cui pesanti lineamenti nascono direttamente dal piegarsi

delle foglie di acanto che, inoltre, contornano il mascherone sui conci di controchiave.

Figura 50 - Mascherone del portale (foto dell'autore)

Al centro della fronte, subito sopra il grosso naso, una delle foglie (di cui il volto si compone) si palesa in una sorta di pennacchio e ne diviene corona, fungendo anche da base per il leone che lo sormonta (mensola centrale del balcone soprastante).

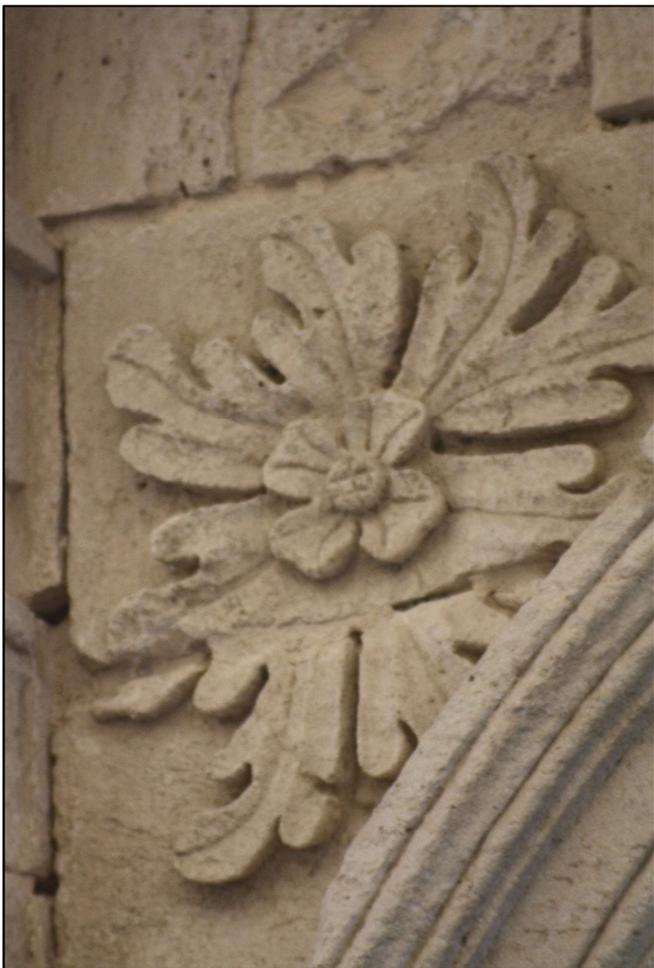
Possiamo definire questo mascherone una creatura silvestre che "scruta e intimidisce" tutti coloro che entrano nel palazzo, sottolineando la sua funzione di "guardiano" tipica di queste figure del barocco della Sicilia orientale che hanno, per l'appunto, una funzione apotropaica. Sul muro di rin fianco, negli angoli che si vengono a creare tra l'arco e le lesene che incorniciano tutto il portale, ritroviamo un motivo decorativo a foglie disposte a "cerchio", al centro del quale c'è un fiore a quattro petali (figura 51). Poste a destra e a sinistra del portale troviamo delle "doppie" lesene, che salgono sino al balcone sovrastante per terminare dietro le mensole più esterne di questo.

Figura 51 - Elemento floreale del portale
(foto dell'autore)

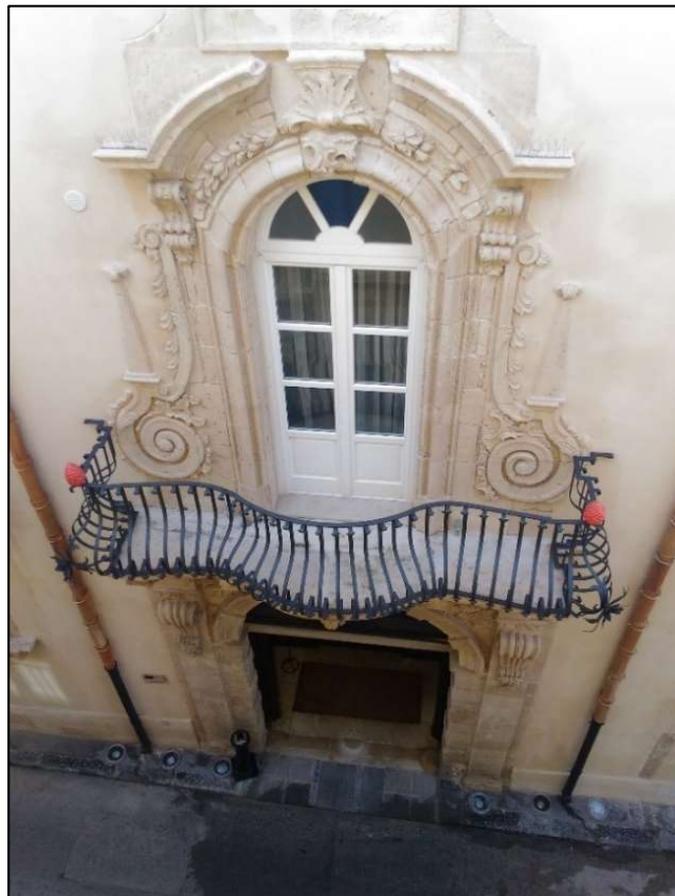
Figura 53 - Balcone centrale (foto dell'autore)

Il Balcone centrale, che come detto in precedenza, è un "continuum" con il portale principale, presenta una curva convessa, piuttosto aggettante nella parte centrale e delicatamente concava a destra e a sinistra (figura 53). La bella inferriata che lo racchiude (oggi sostituita da una copia fedele) segue questa curva, presentando una bombatura, comunemente detta a petto d'oca, tipica del periodo. Il balcone centrale racchiude in sé molti elementi decorativi interessanti, che ancora una volta ci immergono nell'età barocca in cui sono stati realizzati. Tra questi, i caratteristici mensoloni (cinque in tutto), in cui risalta quello centrale, su cui è stata sapientemente scolpita una figura leonina che osserva irridente la strada, mostrando la lingua e reggendo con le zampe anteriori un cartiglio, mostrata in figura 54. Analizzando in dettaglio questa mensola, si nota come il leone sovrasti il mascherone centrale del portale. Il cartiglio ha una forma rigonfia e nasce, anche questo, dal curvarsi di una foglia; vi troviamo scolpito l'anno "1772", probabilmente quello in cui furono terminati i lavori del rifacimento barocco del palazzo.

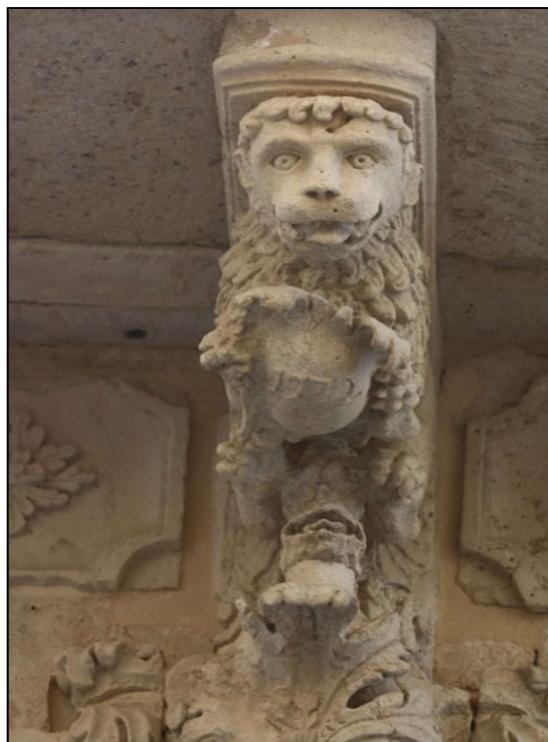
Figura 54 - Mensola leonina del balcone centrale (foto dell'autore)

Visto frontalmente, il leone non mostra molti particolari, se non il volto e il cartiglio tra le zampe. È, piuttosto, la visione laterale che ci rivela la bellezza di questa scultura, simbolo della nobiltà di chi abita il palazzo: da questo punto di vista, infatti, risaltano la bocca spalancata e l'ondulata criniera, che si allunga per piani sovrapposti, il corpo sinuoso e le zampe nodose (figura 55).

La cornice della trabeazione si interrompe nella parte centrale, per dare spazio ad un elemento decorativo raffigurante una scultura cuoriforme incorniciata da foglie, che ricorda il cartiglio tenuto dal leone della figura 54; se ne ritrova un'altra all'interno del palazzo, di incerta collocazione iniziale. Sulla chiave di volta dell'arco sottostante è scolpita la testa di un fanciullo dai ricci capelli, alla cui base cinque petali gli fanno da goletta; dietro al capo, quasi fosse un cappello, si imposta una decorazione a conchiglia.

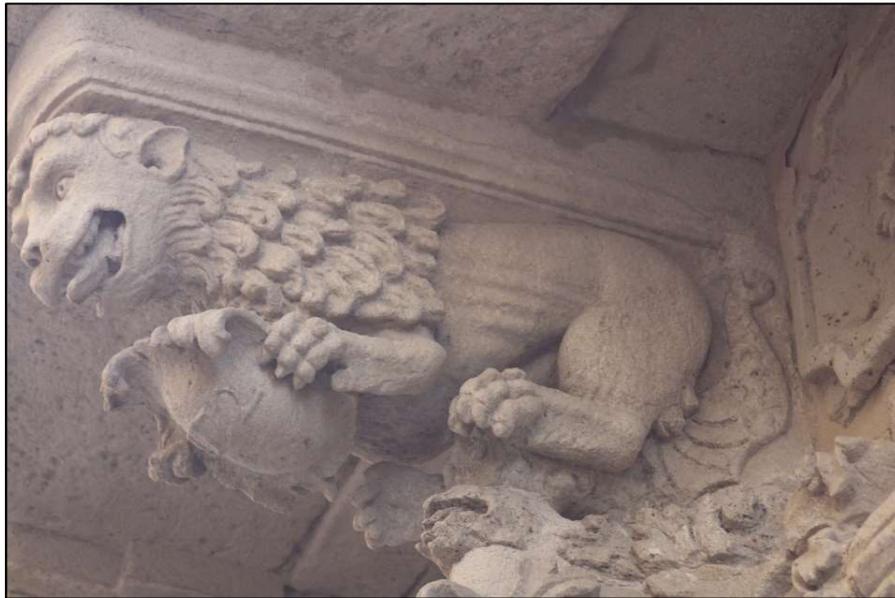
Figura 55 - Mensola leonina – vista laterale sinistra centrale (foto dell'autore)

Sul lato sinistro è collocata la lunga coda, che, con le sue curve, movimentata la fissità della statua. Nella parte posteriore è presente una decorazione "particolare", ossia un bassissimo rilievo raffigurante quello che potremmo definire una coda di drago.

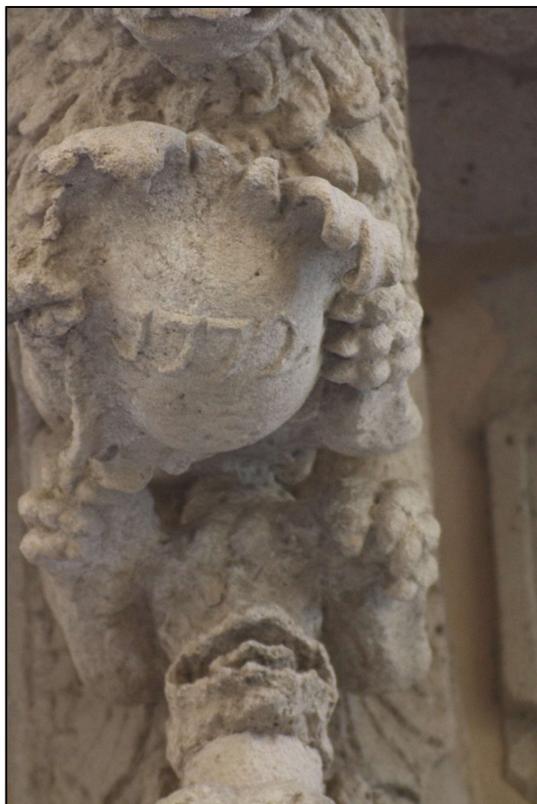
Osservando ancora una volta il leone frontalmente, ci si accorge che sotto il cartiglio spunta l'abbozzo di una "bocca aperta con lingua sporgente" (figura 56): forse proprio la testa di quel drago che il leone soggioga, tipica iconografia medievale che qui viene ripresa in chiave ancora una volta

apotropaica del bene (leone) che scaccia il male (drago). Questa rimane un'ipotesi, visto che tale zona scultorea è particolarmente danneggiata.

Figura 56 - Particolare del cartiglio e della scultura sottostante (foto dell'autore)

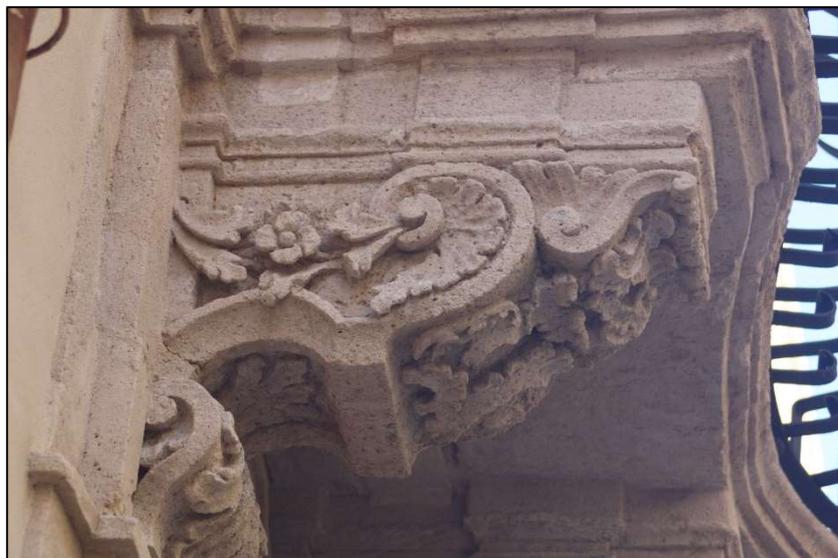
Le altre mensole hanno una forma complessa, che nasce dalla composizione di elementi spiraliformi riccamente adornati da motivi floreali e da foglie che rendono "vibrante" la luce che li colpisce (figura 57). Tra le mensole, troviamo delle cornici quadrangolari con smussatura concava ai quattro angoli, al centro delle quali è inserita una composizione di quattro foglie con, ancora al centro, un fiore a quattro petali, che più volte si ripete nello schema decorativo dell'intera facciata (figura 58).

Figura 57 - Mensola del balcone centrale ad elementi spiraliformi (foto dell'autore)

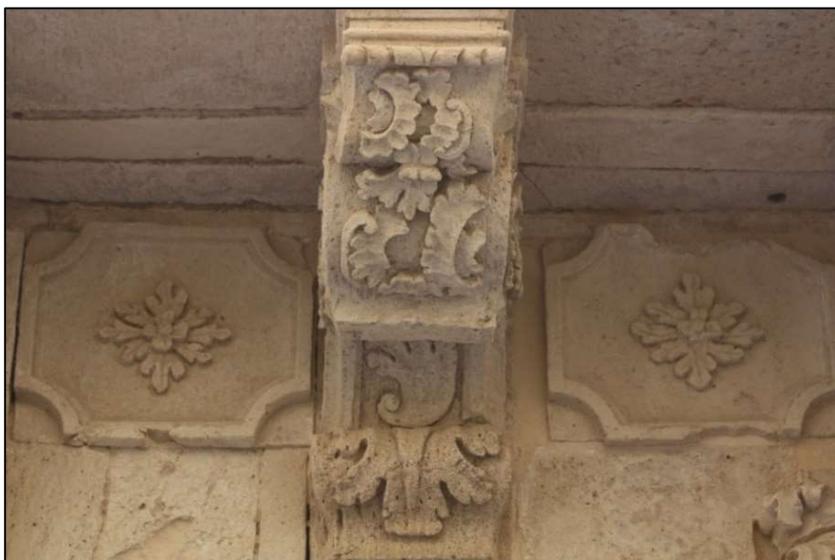
Figura 58 - Mensola ed elementi decorativi floreali (foto dell'autore)

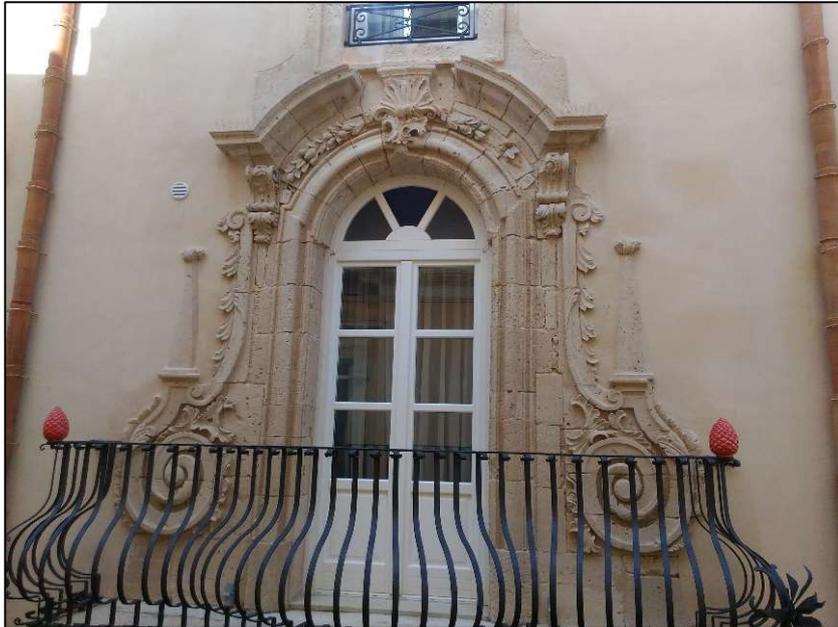
Ai due lati del balcone, scolpiti in bassorilievo, due contrafforti a spirale sormontati da obelischi (figura 60), anch'essi riccamente decorati da sinuose

foglie. Da notare la parte terminale degli obelischi ornati da un "ciuffo" di foglie che diviene quasi una "fiamma".

Figura 60 - Decorazioni a spirale sormontati da obelischi
(foto dell'autore)

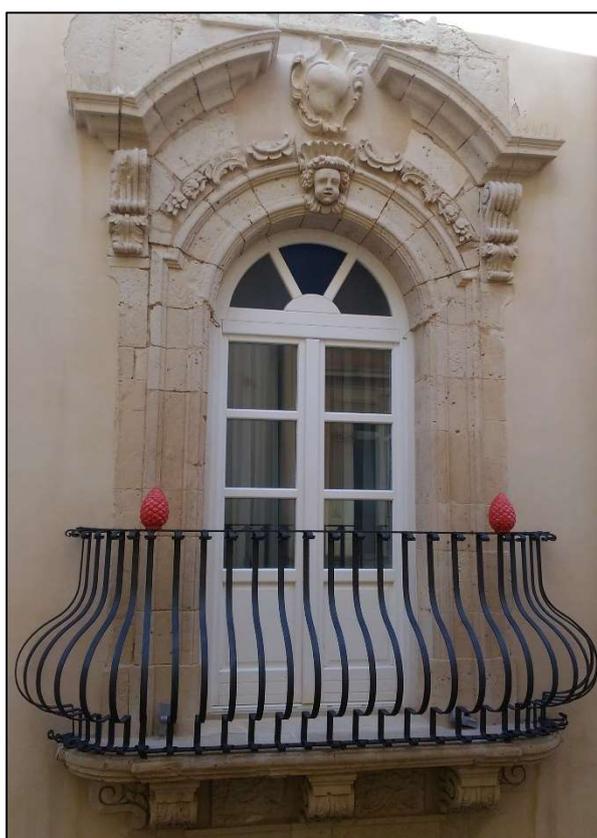
Figura 62 - Balcone laterale sinistro (foto dell'autore)

Anche in questi balconi, analogamente a quello centrale, troviamo, come

parapetto, l'inferriata a "petto d'oca". Altro elemento che si ripete, del tutto simile al balcone centrale, è l'apertura ad arco a tutto sesto, sormontato da una trabeazione, di cui segue l'andamento, sostenuta da piedritti che terminano in mensole a spirale decorate da foglie e da scanalature (fig.63).

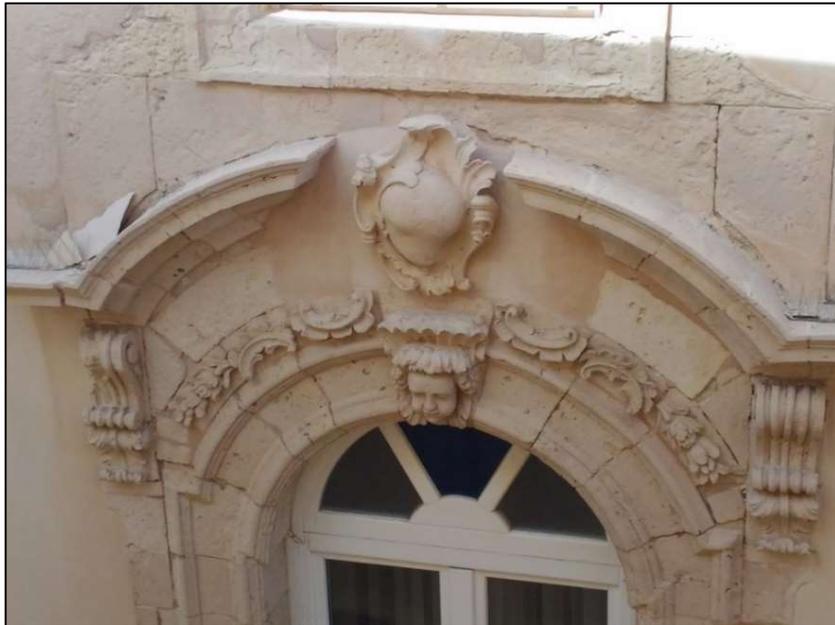
Figura 63 - Decorazioni della parte superiore del balcone laterale sinistro (foto dell'autore)

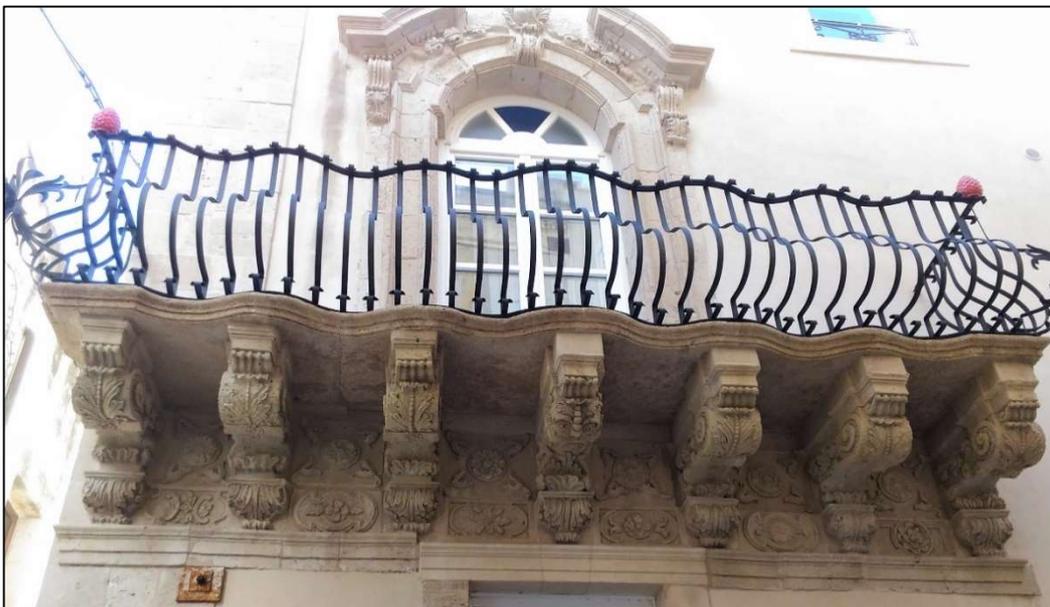
Il Balcone laterale sinistro, mostrato nella figura 64, ha una ricchezza decorativa e una dimensione che ci fanno subito comprendere la sua importanza nel contesto globale della facciata (come si è già evidenziato nel paragrafo precedente). È sorretto da sette grandi mensole cariche di ornamenti, di cui quella centrale assume un aspetto antropomorfo, ripresentando il "tema" del mascherone.

Figura 64 - Balcone angolare sinistro (foto dell'autore)

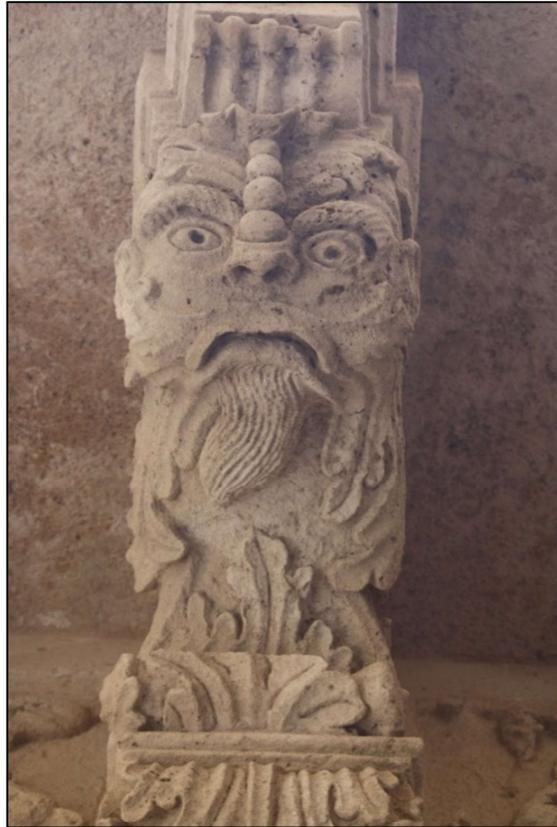
Ancora una volta siamo di fronte ad una faccia mostruosa, con la grande bocca piegata verso il basso, in una smorfia sottolineata dalla barba appuntita

e striata, mentre due grandi foglie fungono da baffi (figura 65); gli occhi sono fissi e spalancati, sormontati da grosse sopracciglia.

Figura 65 – Mascherone del balcone angolare sinistro (foto dell'autore)

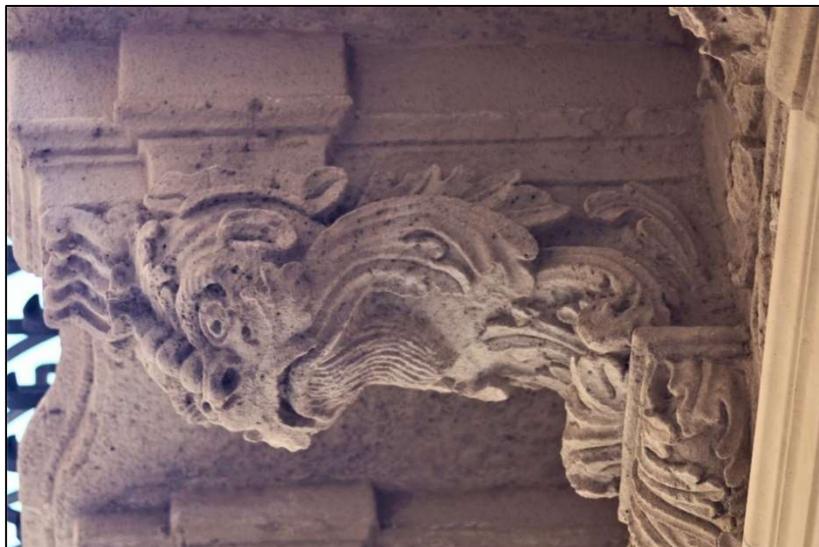
Sopra il naso, troviamo un elemento decorativo interessante, che consiste in quattro sfere sovrapposte e decrescenti verso la sommità del capo. Tale decorazione con "sfere" viene ripresa anche sulle altre mensole, ma è modulata in maniera diversa, pur mantenendo un collegamento col mascherone della mensola centrale. Uguali sono anche: la parte sommitale, che poggia direttamente sotto il balcone, consistente in una decorazione a "pettine" e un doppio zoccolo con modanature, nonché la parte sottostante, che termina sul muro sotto al balcone, consistente in un sottile basamento modanato, con decorazioni fogliari sia nella parte superiore che inferiore. Osservata lateralmente (figura 66), la mensola centrale risulta essere un

composito intreccio di foglie, che si curva per dar forma al mascherone, ricollegandosi così alla "natura" del mascherone del portale.

Figura 66 - Vista laterale della mensola centrale (mascherone) (foto dell'autore)

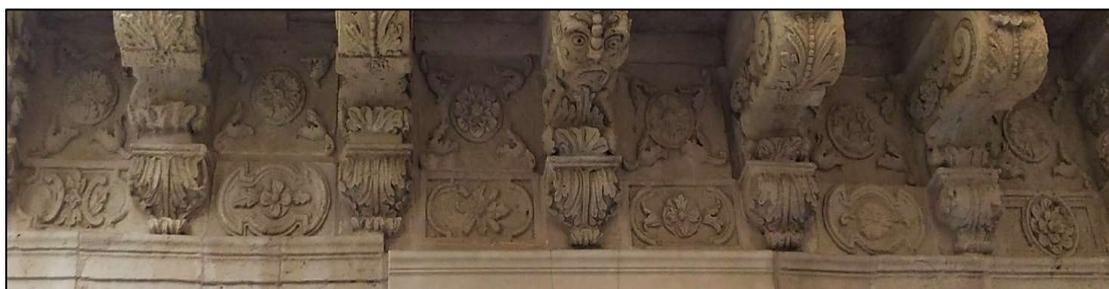
Le altre sei mensole, come detto in precedenza, hanno un'ampia voluta, decorata da sculture fogliari di vario tipo (anche intorno alla spirale), tra cui il fiore a quattro petali (elemento decorativo già visto più volte).

Figura 67 - Particolare mensole ed elementi decorativi floreali (foto dell'autore)

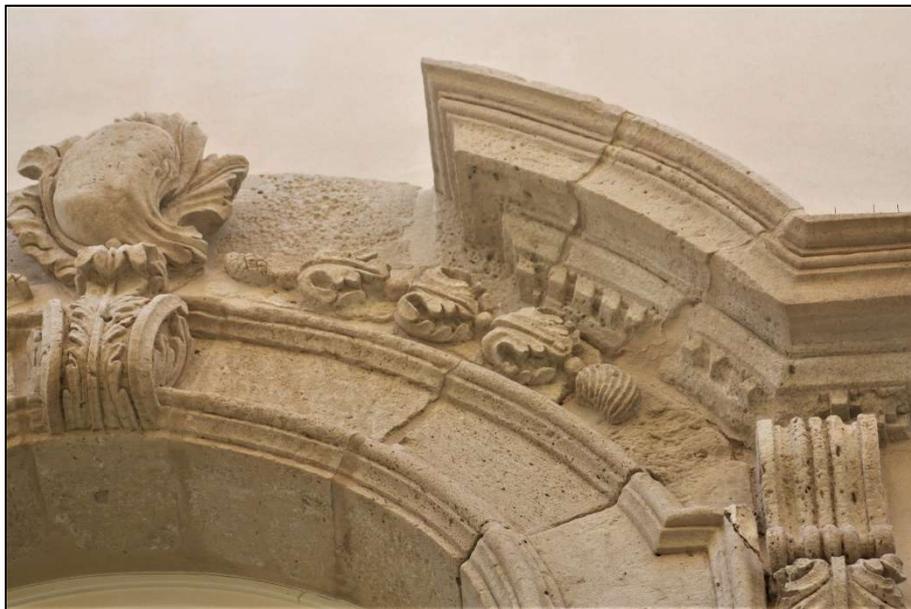
Come nei balconi precedentemente analizzati, anche qui è presente un'apertura ad arco a tutto sesto, sormontato da una trabeazione, di cui segue l'andamento, sostenuta da piedritti che terminano in mensole a spirale decorate da foglie e da scanalature. La cornice della trabeazione si interrompe nella parte centrale, per dare spazio ad un elemento decorativo raffigurante una scultura cuoriforme, incorniciata da foglie (del tutto simile a quelle presenti sui balconi sopra descritti).

Figura 69 - Particolare delle decorazioni della parte superiore del balcone laterale sinistro (foto dell'autore)

La chiave di volta dell'arco sottostante sporge rispetto alle altre ed è decorata da foglie. I conci dell'arco, così come i piedritti, presentano delle modanature che incorniciano tutta l'apertura. Ai lati dell'elemento cuoriforme troviamo due bassorilievi raffiguranti ghirlande di foglie e pigne che seguono l'andamento curvo dell'arco sottostante (fig.69).

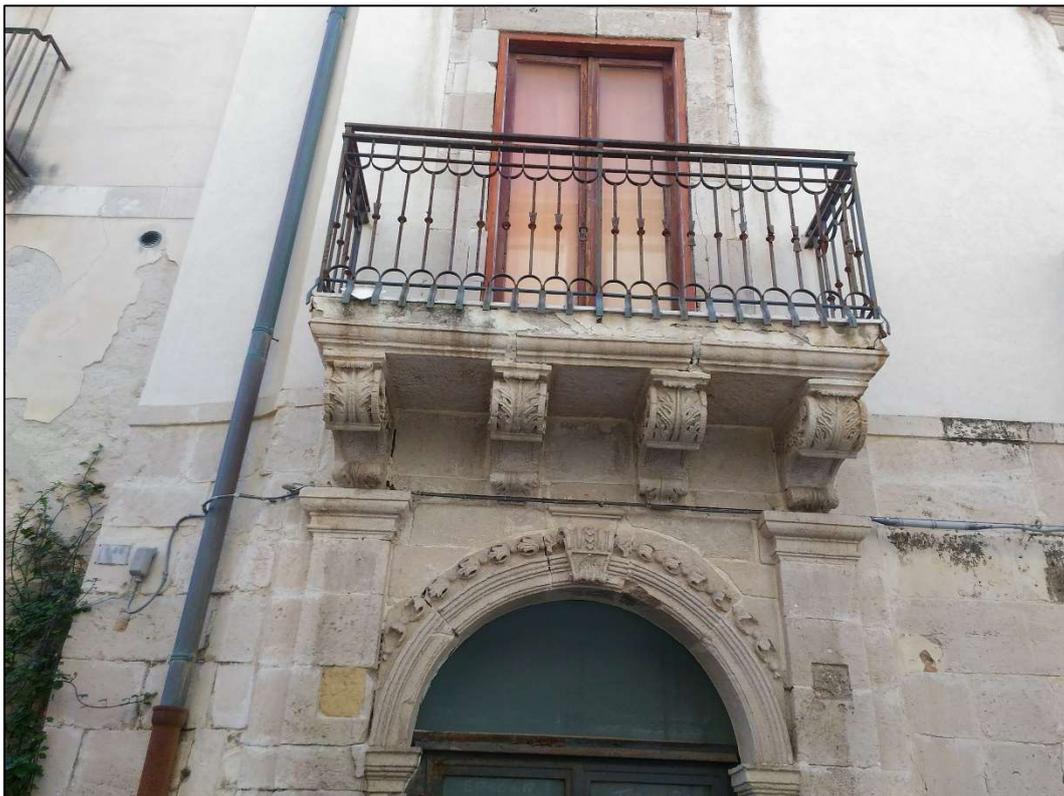
La figura 70 evidenzia che il palazzo ha subito trasformazioni edilizie ed architettoniche che ne hanno modificato l'originario prospetto, soprattutto al piano superiore. Tuttavia, si ritengono decisamente significative le sculture

Figura 70 - Portale e mensole del balcone in edificio dal prospetto settecentesco di Via Vittorio Veneto a Siracusa Foto dell'autore

del portale e delle mensole che sorreggono il balcone, con particolare riferimento alle forti similitudini con analoghi elementi presenti in Palazzo Bongiovanni.

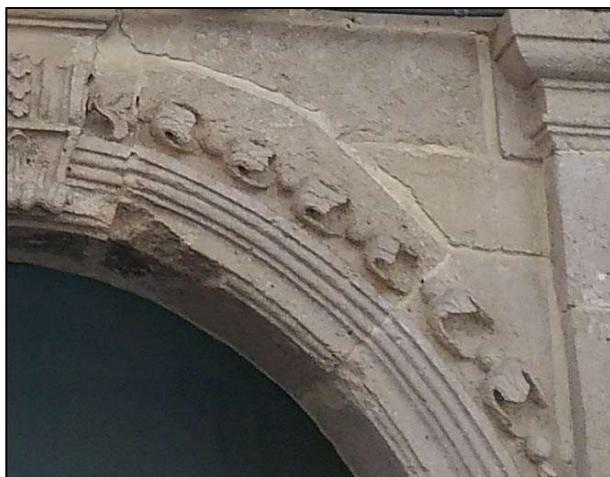
Le sculture a conchiglia che sovrastano e contornano il portale sono infatti confrontabili con quelle scolpite sull'arco del balcone sinistro di Palazzo Bongiovanni. La foto seguente mostra il confronto tra i suddetti particolari dei due palazzi. Pur con qualche differenza nel dettaglio morfologico, oltre alla tipologia, è da evidenziare anche la medesima scelta nella localizzazione degli elementi.

Figura 71 - Sculture a conchiglia sul portale di ingresso del palazzo sito in Via Maestranza. Foto dell'autore

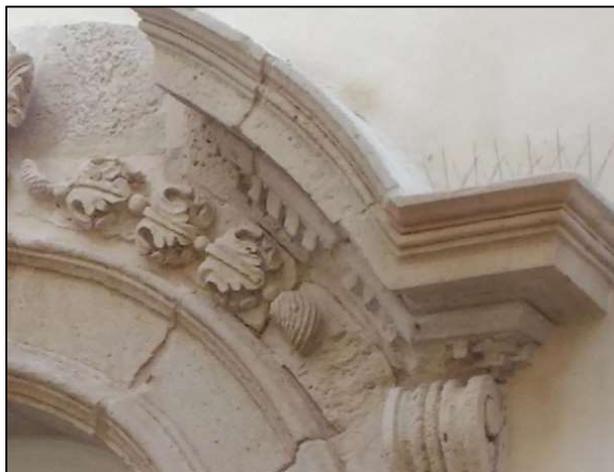
Figura 72 - Sculture a conchiglia sul portale del balcone sinistro di Palazzo Bongiovanni. Foto dell'autore

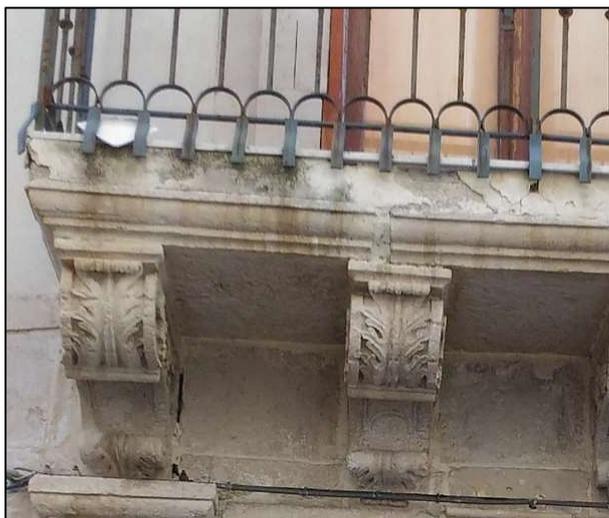
Minori analogie tra i due palazzi si possono rinvenire riguardo alle mensole di sostegno dei balconi, sebbene, in entrambi i casi, queste presentino una morfologia spiraliforme adornata da motivi floreali e da foglie, che, in Palazzo Bongiovanni, sono comunque notevolmente più ricche e rifinite.

Figura 73 – Particolare delle mensole spiraliformi del palazzo di via Vittorio Veneto. Foto dell'autore

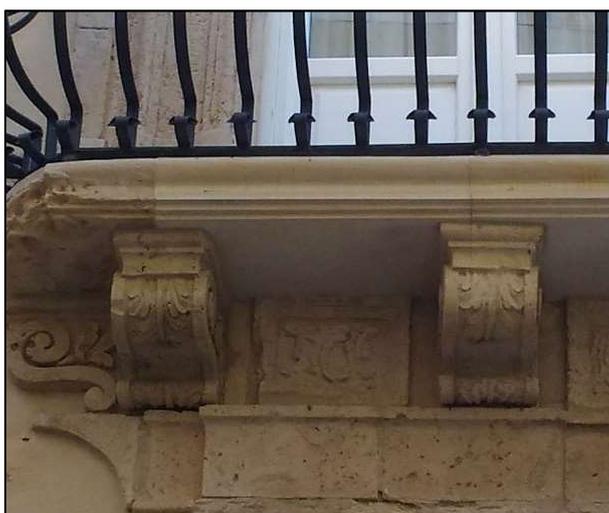
Figura 74 - Particolare delle mensole spiraliformi di Palazzo Bongiovanni. Foto dell'autore

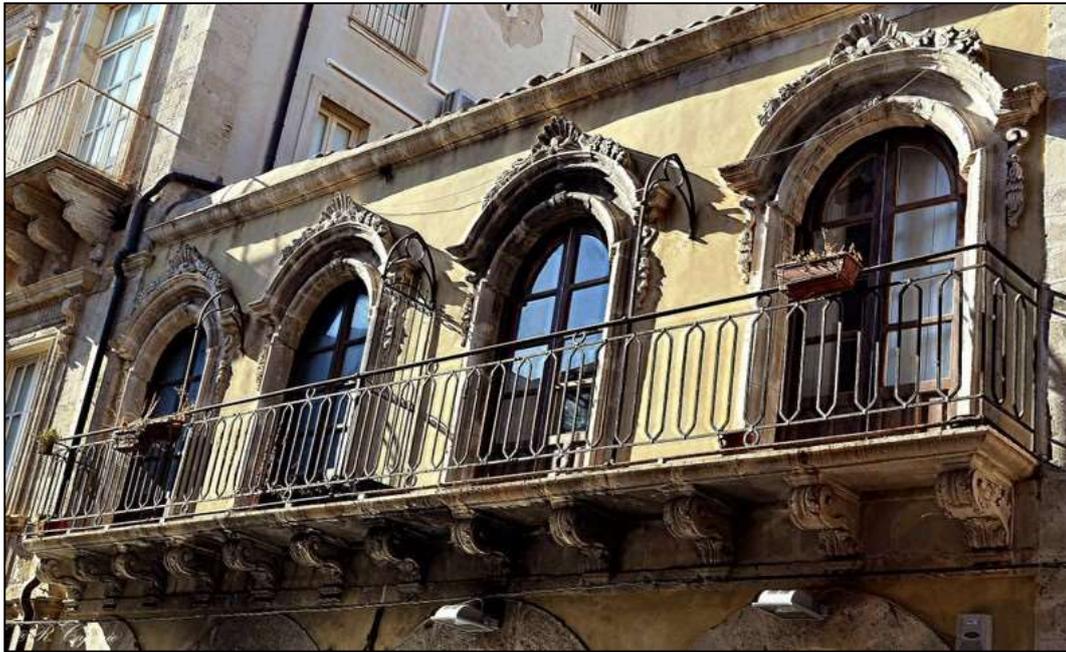
Una notevole somiglianza, relativamente alle mensole dei balconi, si è invece riscontrata con Palazzo Regina, localizzata in Via della Maestranza, le cui mensole del balcone principale sono confrontabili in maniera molto consistente con quelle del balcone sinistro di Palazzo Bongiovanni, di cui alla figura 75.

Figura 75 – Balconata principale e mensole di Palazzo Regina, sito in Via Maestranza. Fonte: www.antoninorandazzo.it

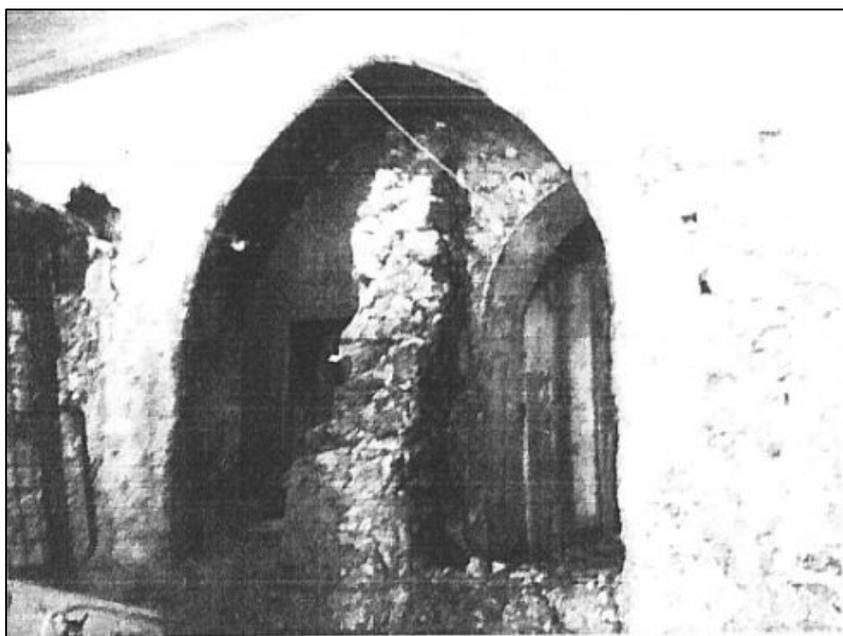
Nelle zone interne del piano terreno di Palazzo Bongiovanni, precisamente nei muri di contatto della zona Est, sono stati rinvenuti degli archi, fino a quel momento murati, come documentato durante i lavori di ristrutturazione, da foto allegate al progetto (figura 80).

Figura 80 - Ritrovamento di un'apertura ad arco medievale al piano terra, zona Est, durante la rimozione di preesistenti elementi in calcestruzzo (fonte: progetto dell'arch. E. Giliberti)

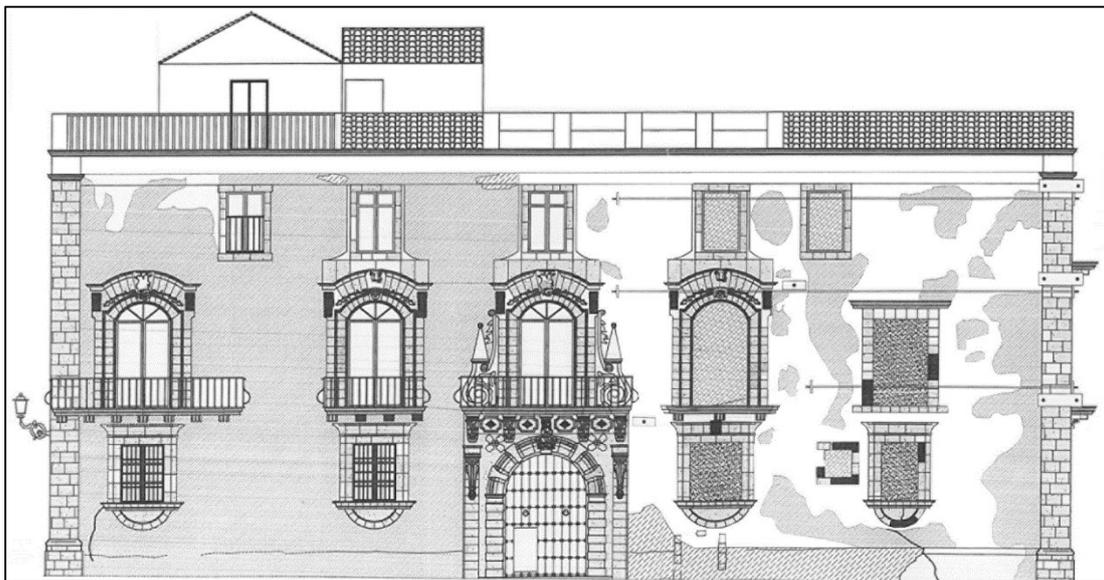
Figura 81 – Rilievo dello stato di degrado generale nel prospetto principale di Via Mirabella (fonte: progetto dell'Arch. E. Giliberti)

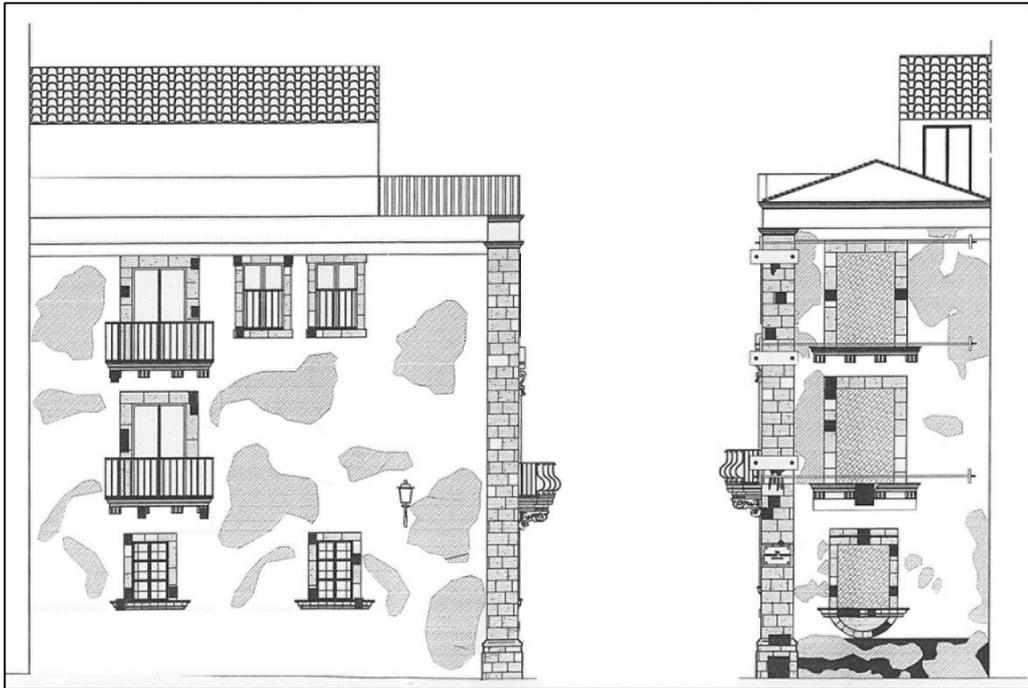
Figura 82 - Rilievo dello stato di degrado nel prospetto lato di Ronco Spiraglio (a sinistra) e di Via Vittorio Veneto (a destra). Fonte: progetto dell'Arch. E. Giliberti

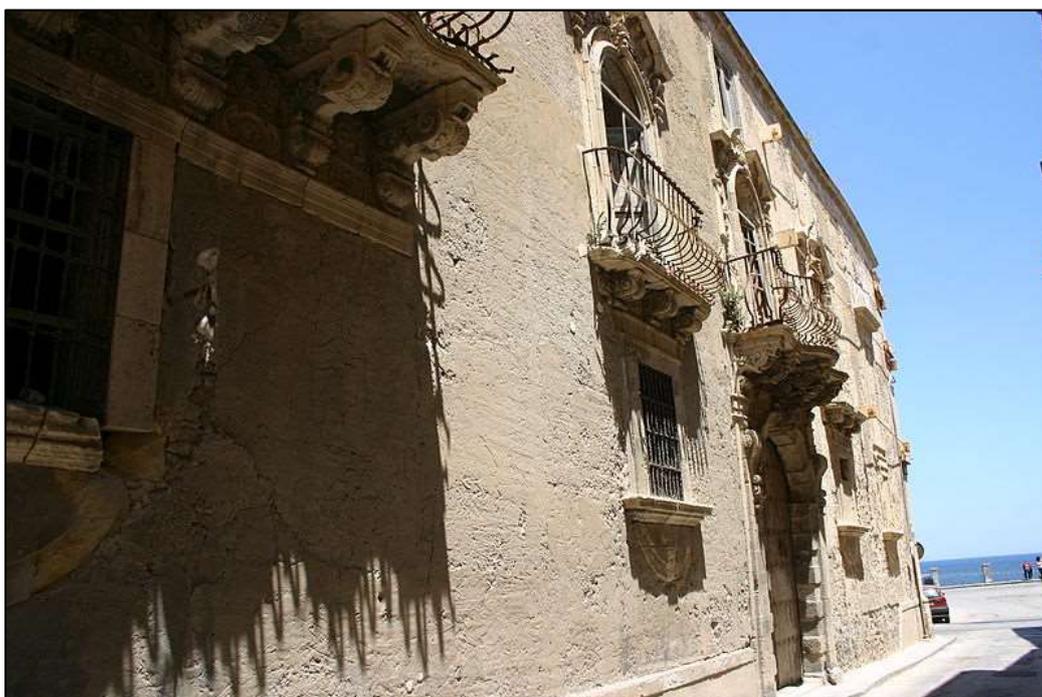
Figura 83 - Degrado del prospetto di Via Mirabella nel 2008.
[https://it.wikipedia.org/wiki/File:2656 - Siracusa
_Palazzo Bongiovanni Foto Giovanni Dall%27Orto, 22-May-
2008.jpg](https://it.wikipedia.org/wiki/File:2656_-_Siracusa_Palazzo_Bongiovanni_Foto_Giovanni_Dall%27Orto,_22-May-2008.jpg)

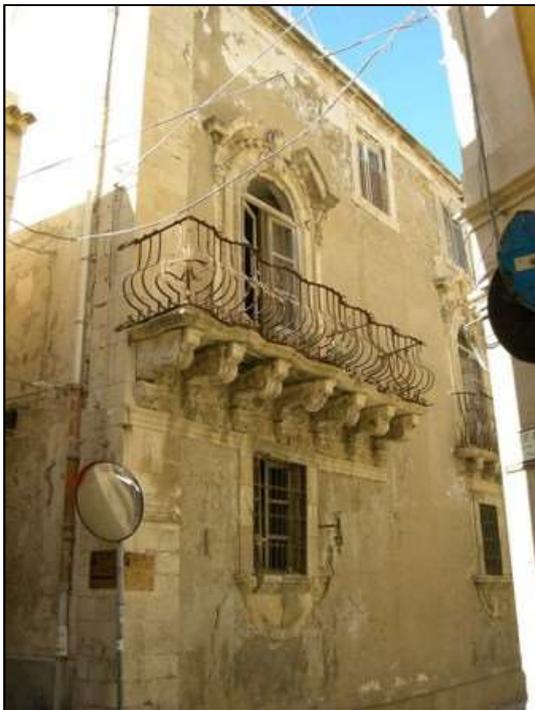
Figura 84 - Degrado del prospetto e delle aperture lato Ronco Spiraglio (fonte: www.antoninorandazzo.it)

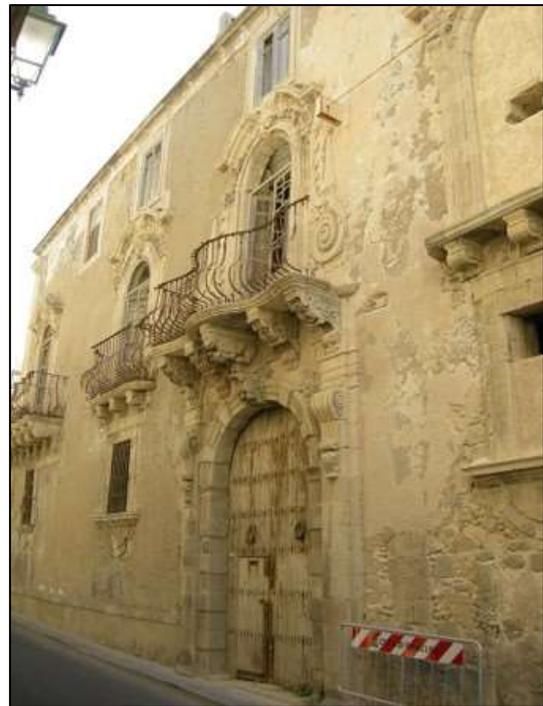
Figura 85 - Degrado nella parte centrale del prospetto (fonte: www.antoninorandazzo.it)

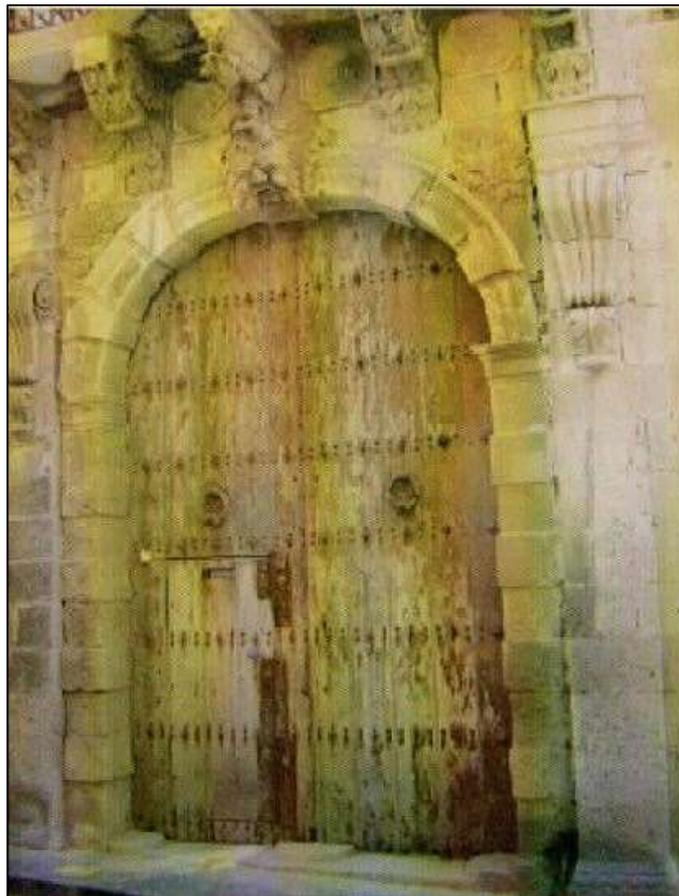
Figura 86 – Particolare del portone prima del restauro (fonte: www.antoninorandazzo.it)

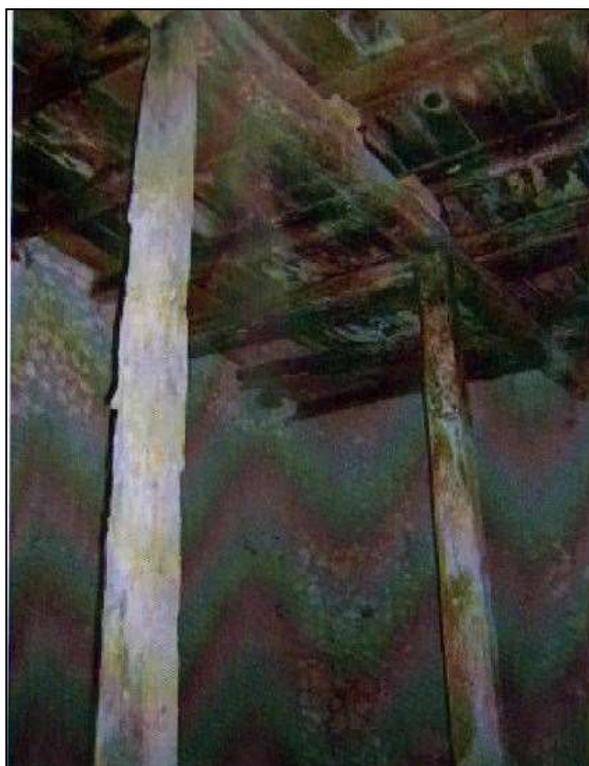
Figura 87 – Puntelli in solaio a rischio crollo (fonte: progetto arch. E. Giliberti)

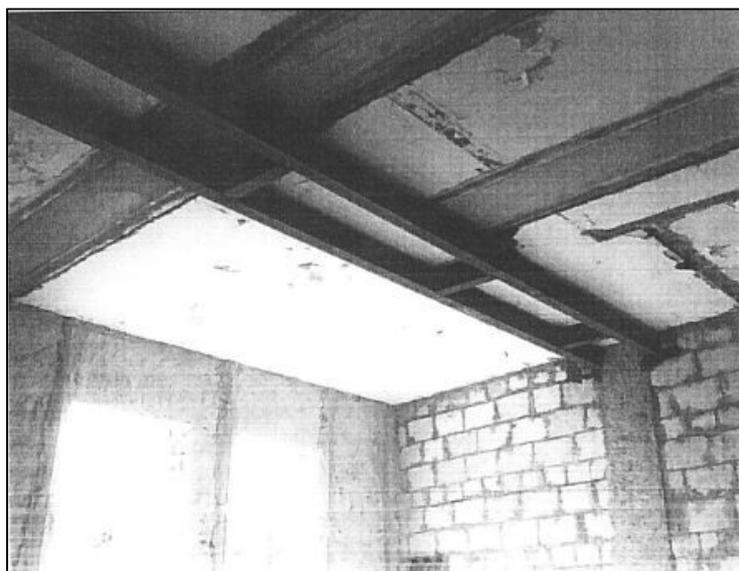
Figura 88 – Travi in ferro di sostegno al solaio ammalorato (fonte: progetto arch. E. Giliberti)

Le foto hanno permesso di riconoscere, inoltre, sia gli interventi ai solai con putrelle in ferro realizzati e descritti nel 1923-1924, sia quelli, più recenti, con travetti prefabbricati e laterizi (figura 87, verosimilmente fine anni '50), nonché con travi in acciaio, di epoca successiva (verosimilmente anni '60-'70, non documentate)

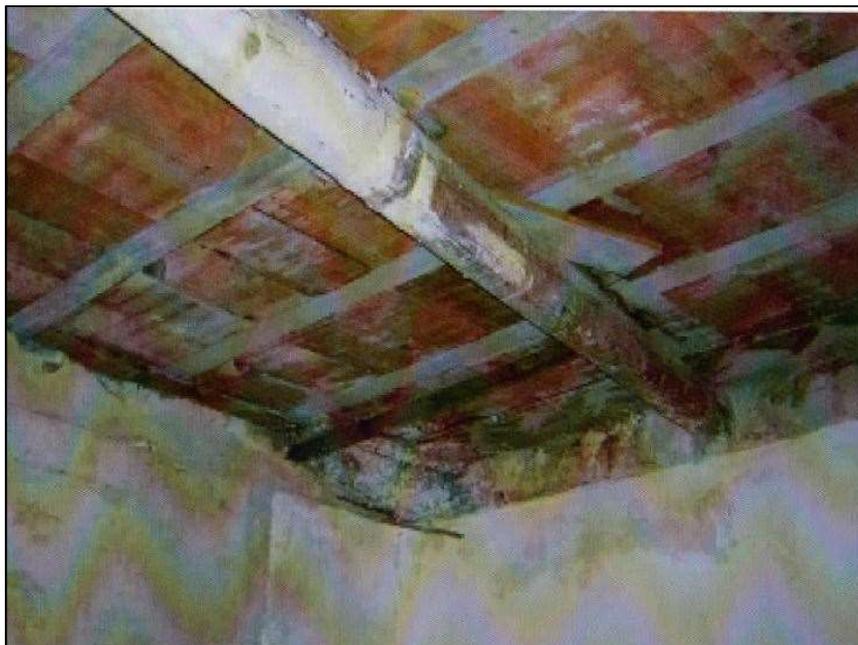
Figura 89 - Solaio in latero-cemento realizzato negli anni '60 (fonte: progetto arch. E. Giliberti)

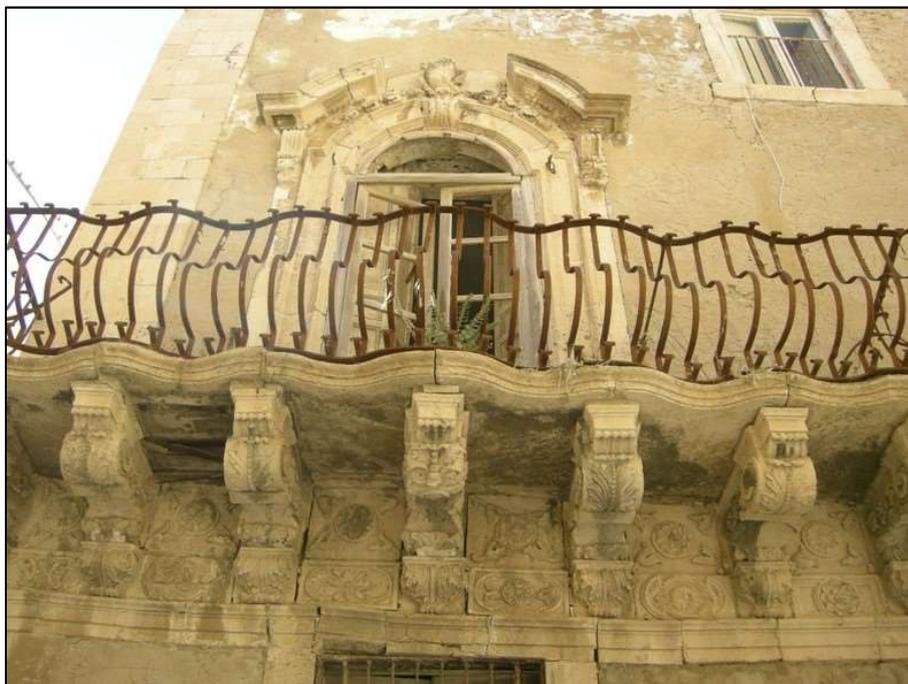
Figura 90 – Patine nere nel sottobalcone sinistro, nelle mensole e nelle decorazioni floreali (fonte: www.lasiciliainrete.it)

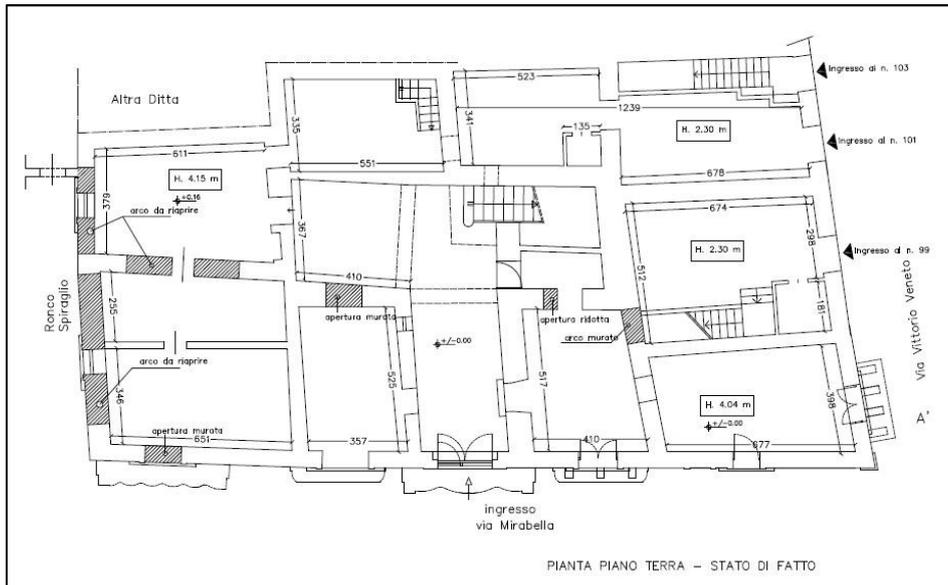
Figure 91-92 – Confronto stato di fatto e stato futuro planimetrie piano terra (fonte: progetto arch. E Giliberti)

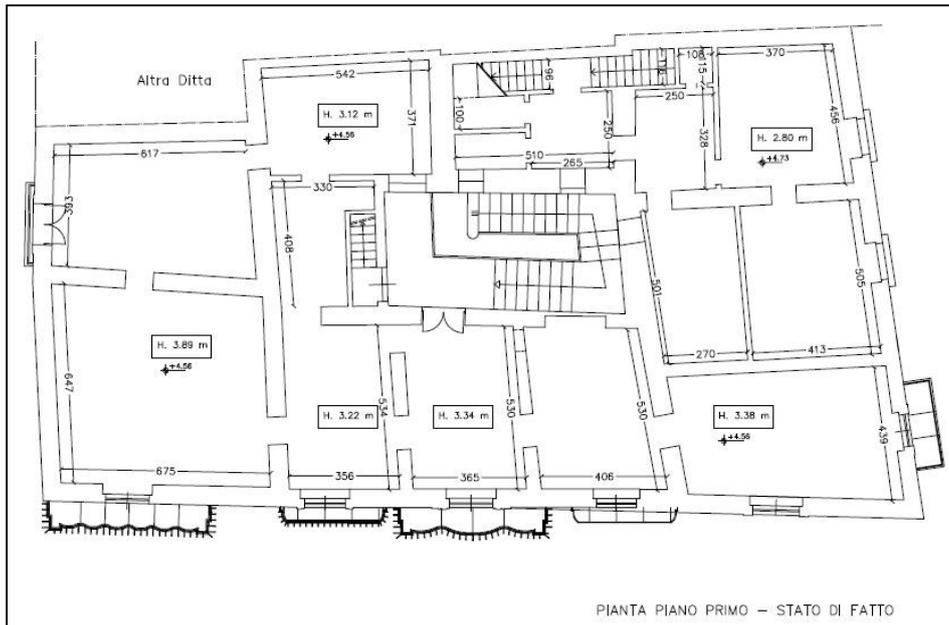
Figure 95-96 - Confronto stato di fatto e stato futuro planimetrie piano primo (fonte: progetto arch. E. Giliberti)
