**PALAZZO BONGIOVANNI: DAL DEGRADO ALLA RINASCITA. UN
ESEMPIO DI RECUPERO POSSIBILE DEL PATRIMONIO
SICILIANO**

Autor: Maria Miceli

Palazzo Bongiovanni: dal degrado alla rinascita. Un esempio di recupero possibile del patrimonio siciliano

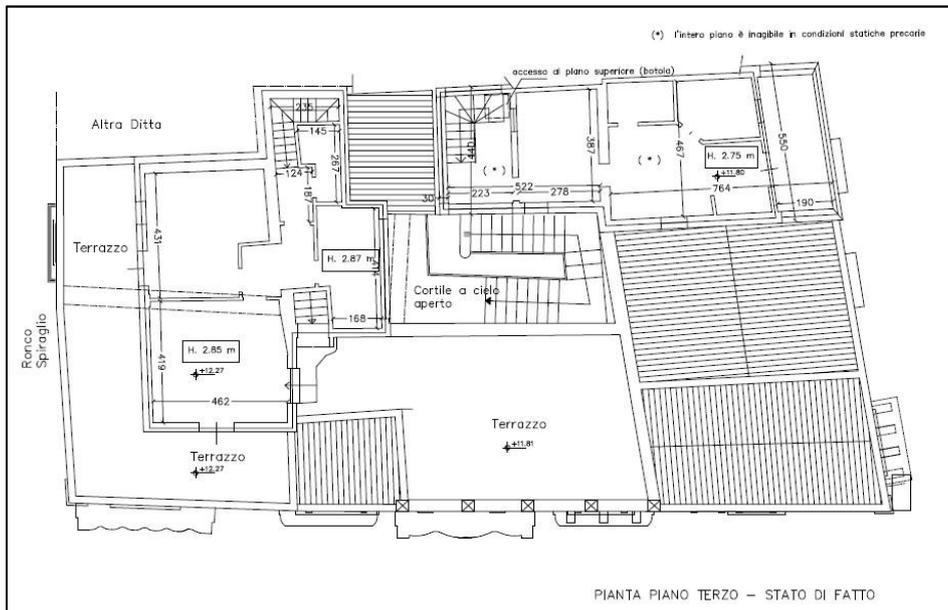
Figure 99-100 - Confronto stato di fatto e stato futuro planimetrie piano terzo (fonte: progetto arch. E. Giliberti)

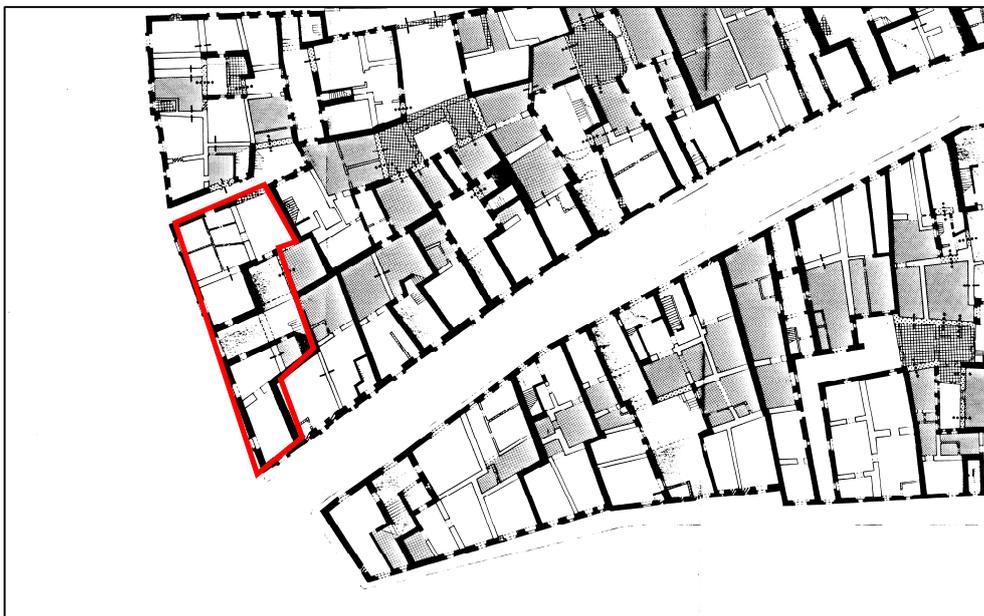
Figura 103 - Stralcio della tavola d13 del P.P. Ortigia "Normativa di intervento" con evidenziato Palazzo Bongiovanni

costruzione. La figura seguente mostra gli interventi di carattere generale consentiti su palazzo Bongiovanni.

In particolare, in detto piano sono graficamente riportati, in apposite tavole, le planimetrie di tutti gli edifici e, per ciascuno di essi sono individuati, in funzione delle caratteristiche storico-architettoniche ed edilizie, gli interventi ammissibili di conservazione, ristrutturazione, demolizione e nuova

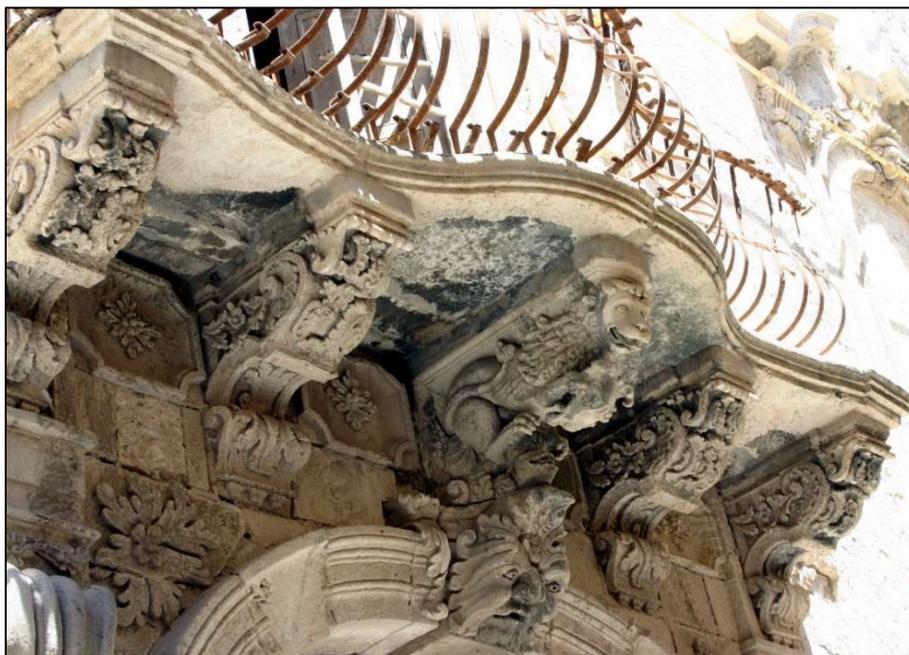
Figura 106 – Balcone centrale, mensole scolpite e mascherone ricoperti da crioste e patine biologiche (fonte: www.lasiciliainrete.it)

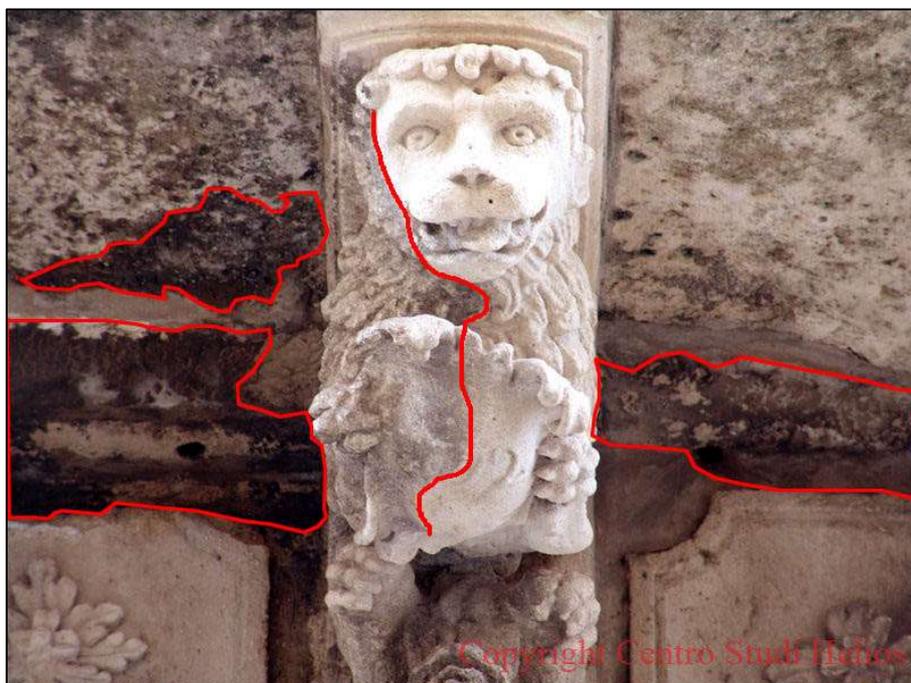
Figura 107 – Particolare del degrado della figura leonina della mensola centrale e delle adiacenti porzioni del balcone (fonte: www.lasiciliainrete.it)

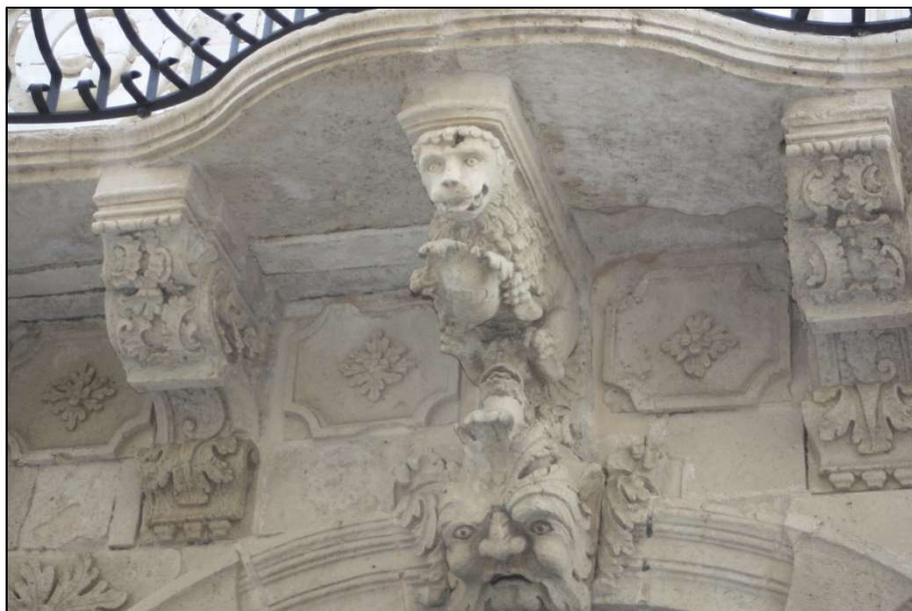
Figura 108 – Balcone centrale dopo il restauro con mascherone, figura leonina e mensole scolpite (foto dell'autore)

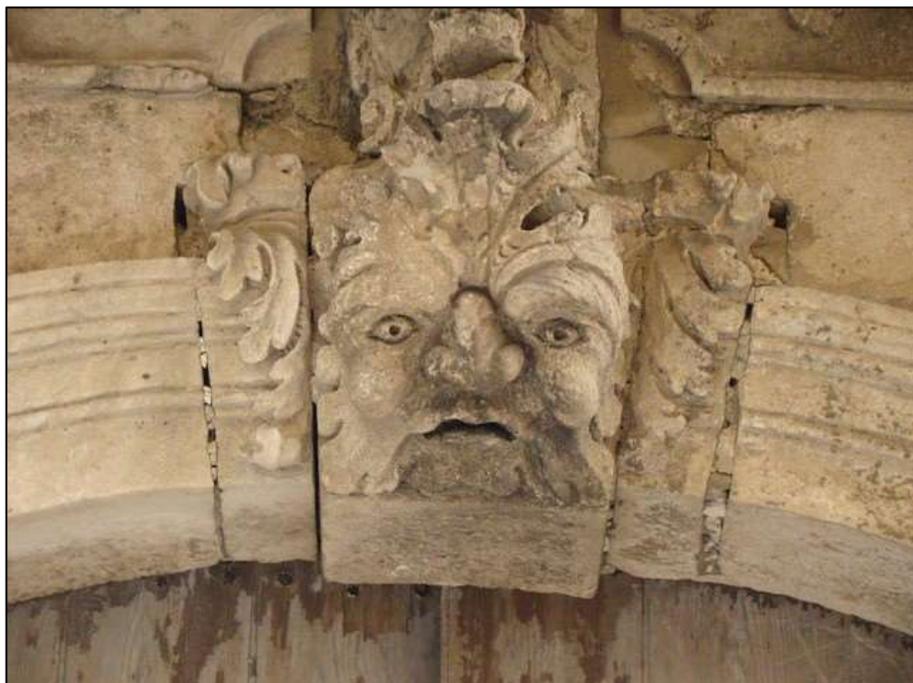
Figura 109- Mascherone del portale prima del restauro (fonte: <https://www.antoniorandazzo.it/palazzidipregio/palazzo-bongiovanni.html>)

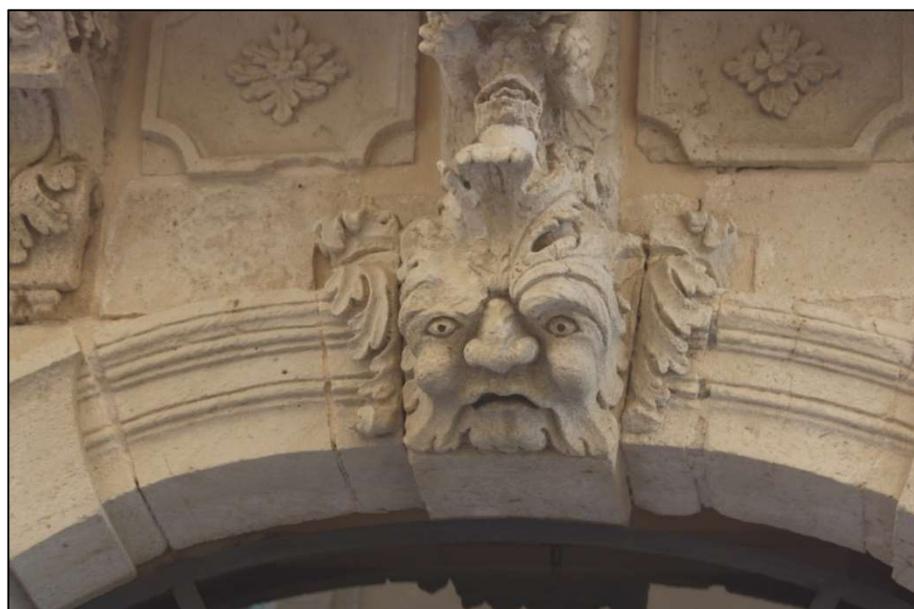
Figura 110 - Mascherone del portale dopo restauro (foto dell'autore)

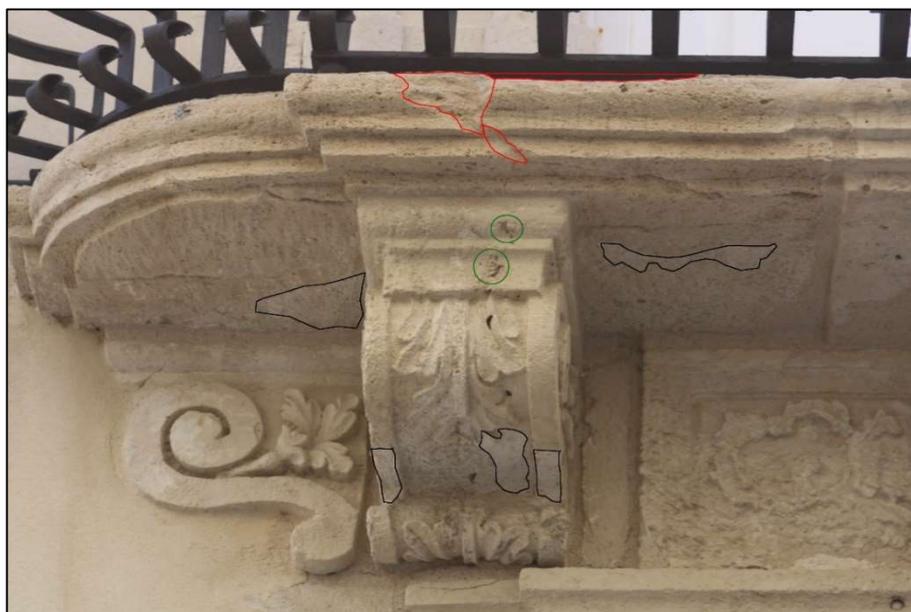
Figura 111 – Particolare del balcone sinistro interno dopo il restauro, segni di distacco e porzioni soggette ad efflorescenze (foto dell'autore)

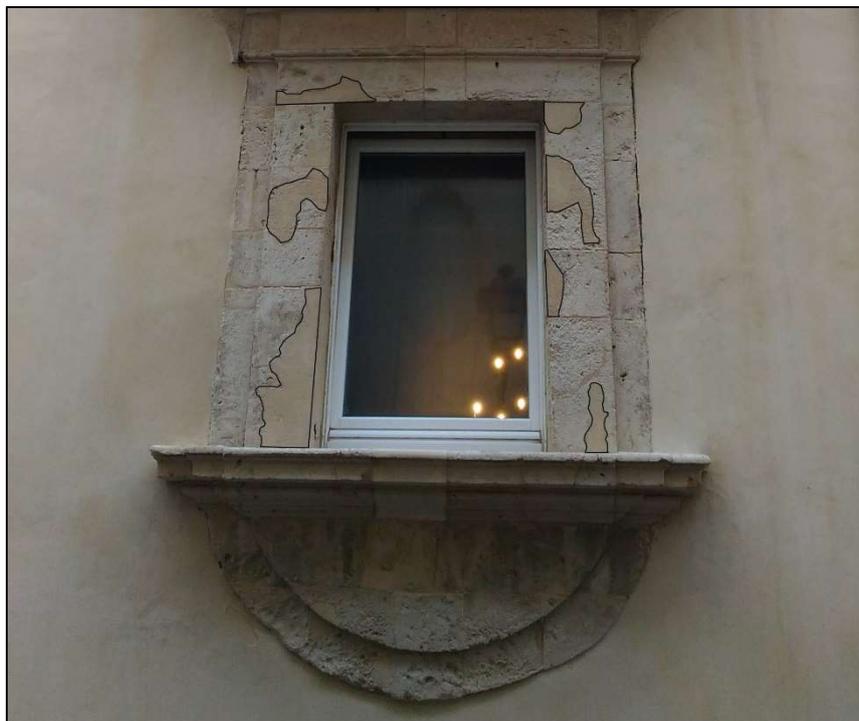
Figura 112 – Finestra interna sinistra con interventi di riempimento di porzioni mancanti su stipiti e architrave (foto dell'autore)

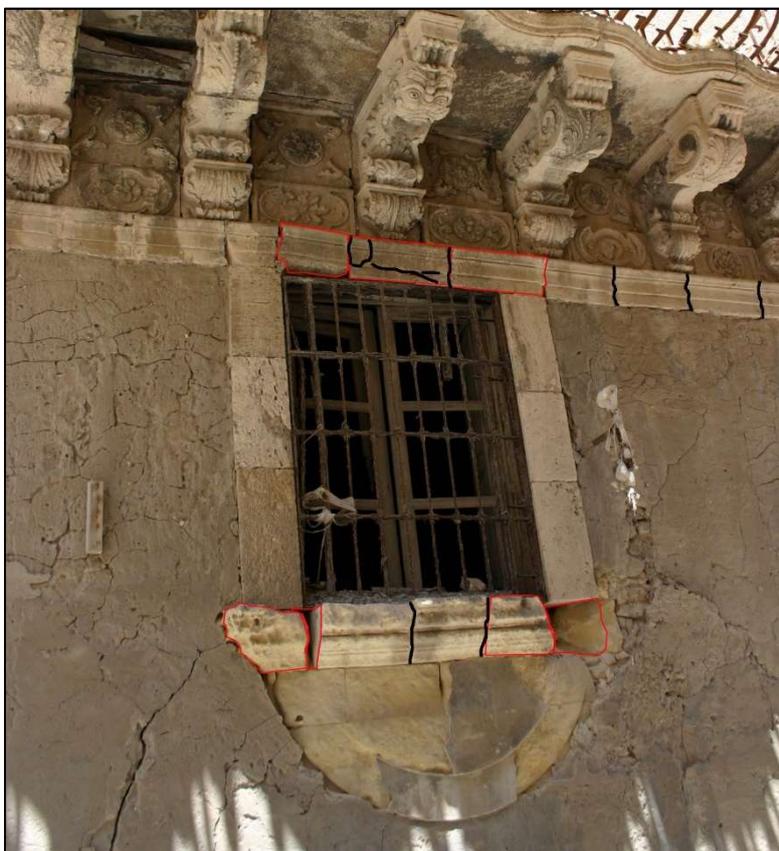
Figura 113 – Degrado della finestra angolare sinistra con vistose lesioni e disarticolazioni della base e dell'architrave (fonte: www.lasiciliainrete.it)

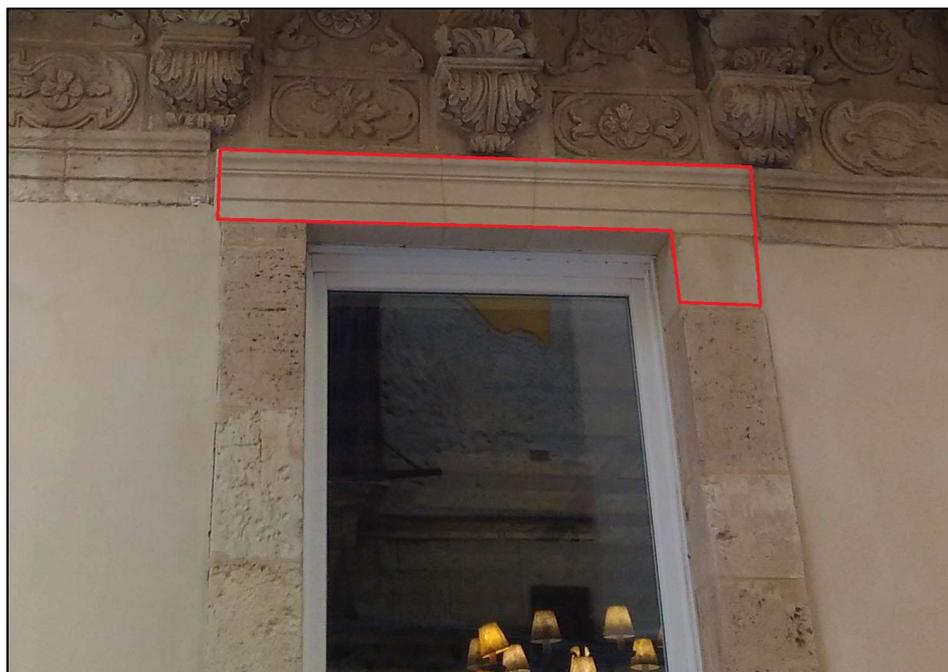
Figura 114 – Particolare dell'architrave della finestra angolare sinistra integralmente sostituito (foto dell'autore)

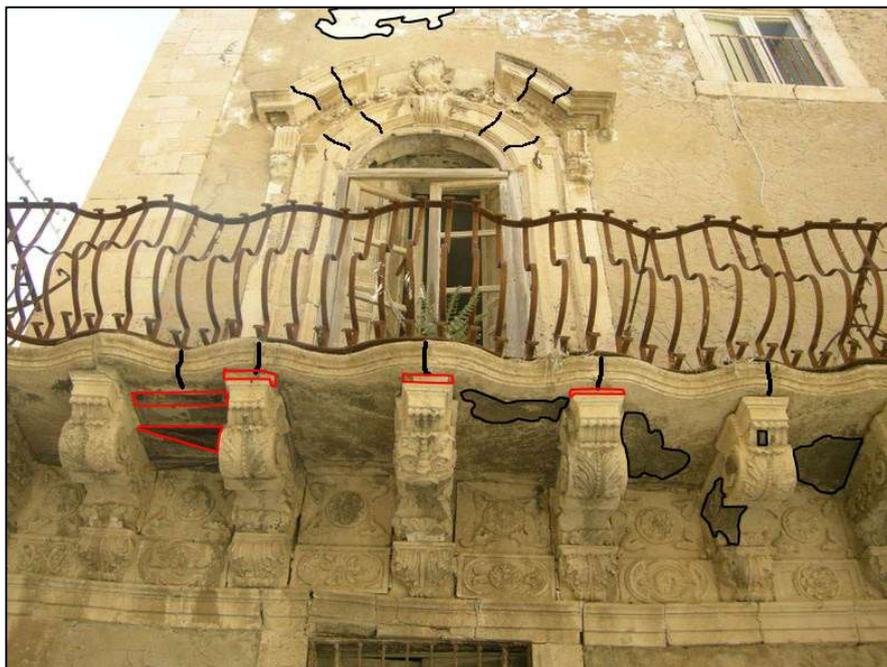
Figura 115 – Degrado sul balcone angolare sinistro con croste nere, ruggini e lesioni sia nel ballatoio che nell'arco dell'apertura (fonte: www.lasiciliainrete.it)

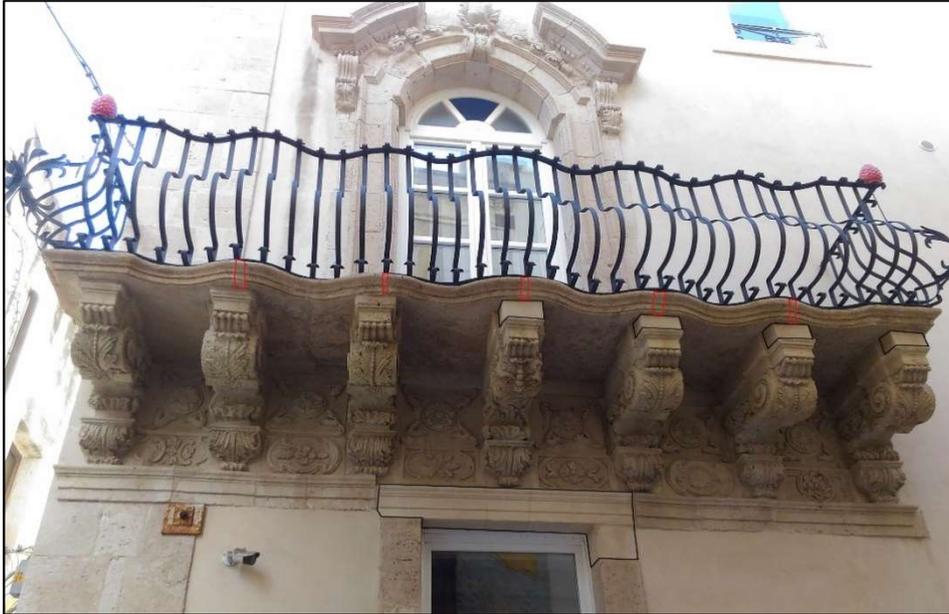
Figura 116 - Mensole del balcone angolare sinistro dopo il restauro con sostituzione elementi e saldatura lesioni (foto dell'autore)

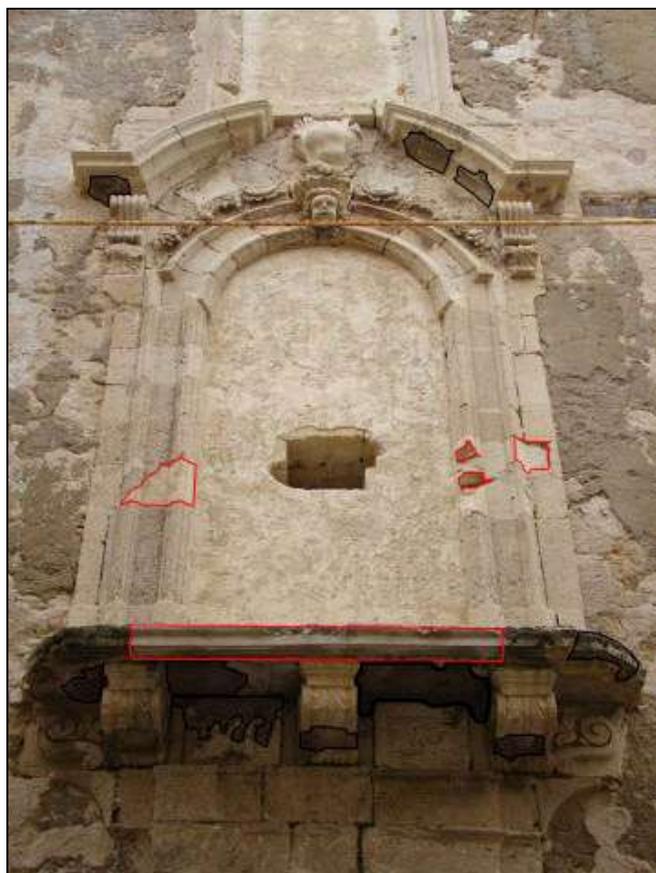
Figura 117 – Balcone destro interno prima del restauro, con apertura murata, distacchi ed elementi già sostituiti ((fonte: www.antoninorandazzo.it)

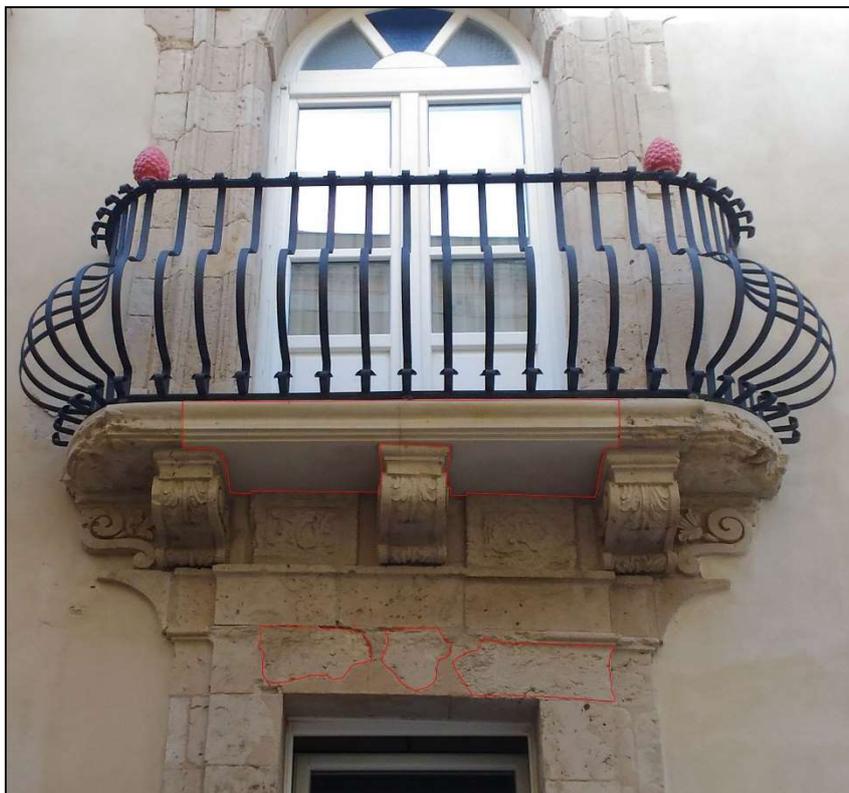
Figura 118 – Balcone destro interno, con sostituzione degli elementi del ballatoio e fenomeni di erosione nella sottostante finestra (foto dell'autore)

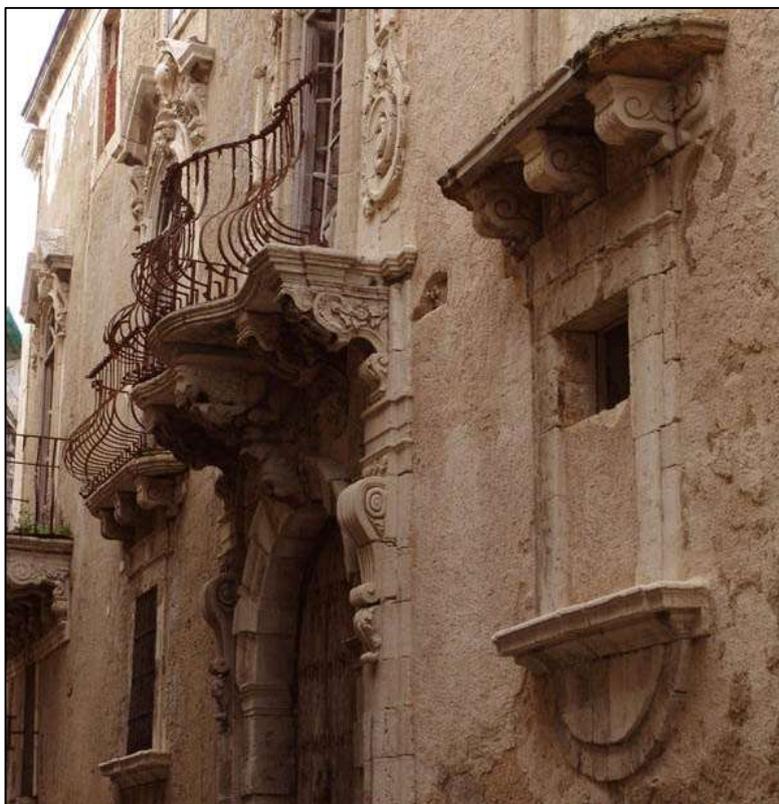
Anche questa finestra si presentava murata, come mostrato in figura 119, e ne è stata ripristinata l'apertura. L'architrave e gli stipiti mostravano distacchi e mancanza di materiale lapideo.

Figura 119 - Prospetto con finestra destra interna prima del restauro (fonte: www.antoninorandazzo.it)

La mensola e le sottostanti borchie in conci arcuati presentavano patine biologiche e fenomeni di dilavamento. In fase di restauro sono stati effettuati riempimenti e stuccature nelle parti mancanti (architrave e stipiti finestra), con impasti a base di polvere di marmo e resine acriliche al fine di garantirne la funzionalità statica, come mostrato in figura 120.

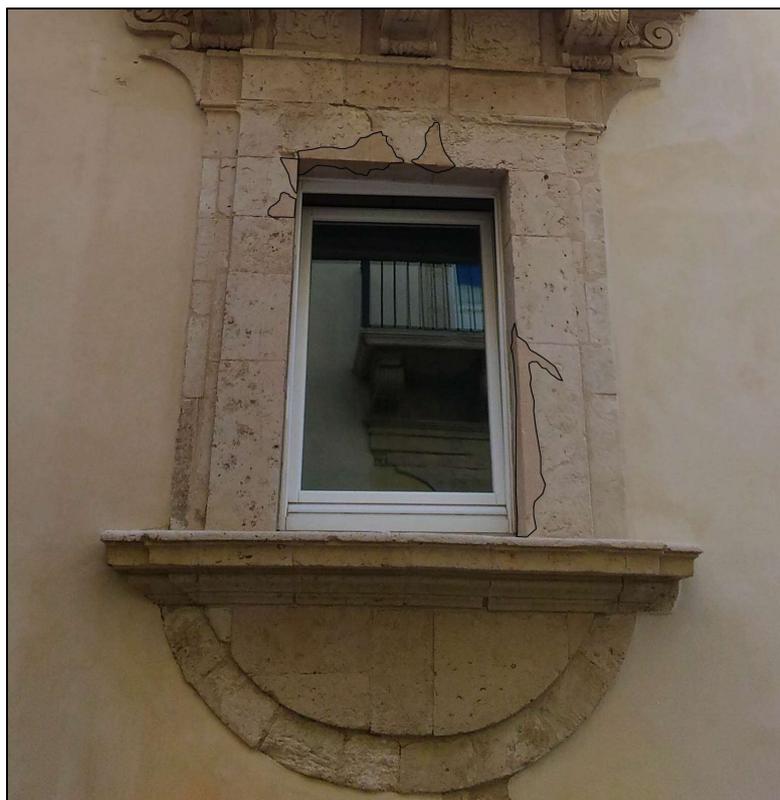
Figura 120 – Finestra destra interna dopo il restauro
(foto dell'autore)

Nella mensola e nei sottostanti conci ad arco si è effettuata la pulitura con impacchi di carta cellulosa e prodotti biocidi

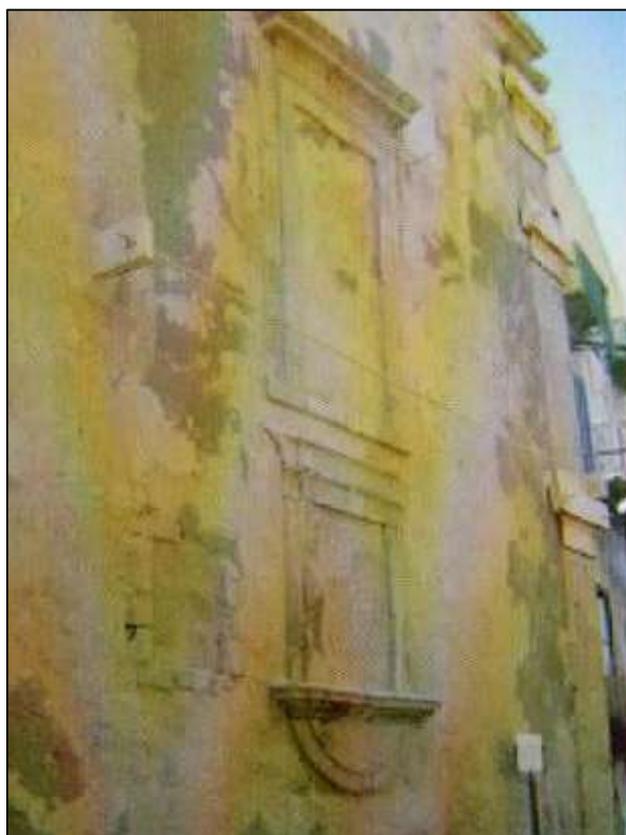
Figura 121 - Finestra destra esterna prima del restauro con apertura murata (fonte: progetto arch. E. Giliberti)

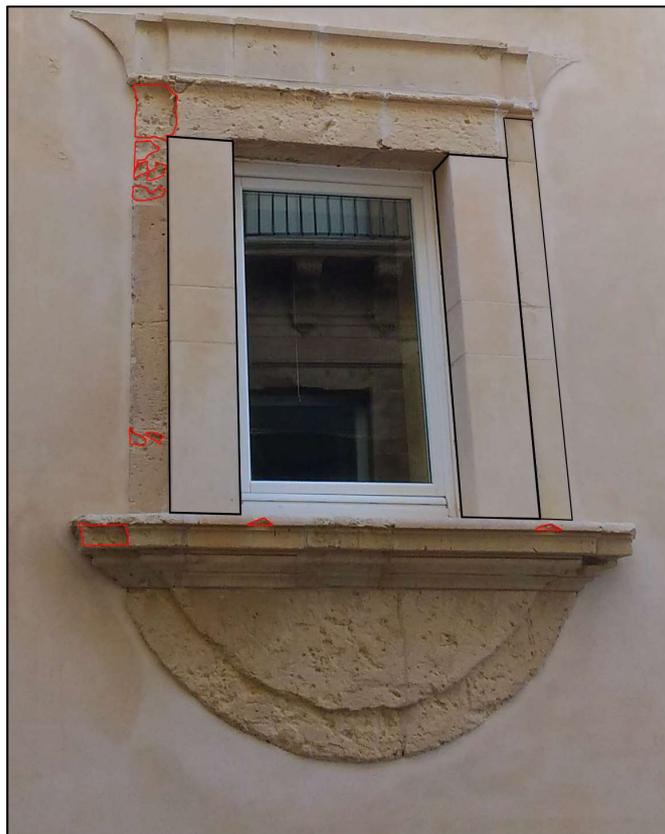
con ballatoio e balcone. Entrambe le aperture sono state murate, quale evidente segno di abbandono di questa parte del palazzo, verosimilmente tra fine anni '60 ed inizio anni '70 del secolo scorso (figura 121). Dalle immagini post-restauro è possibile notare la mancanza di porzioni lapidee nei conci degli stipiti e fenomeni di **alveolizzazione** in qualcuno di essi.

Figura 122 – Finestra destra esterna dopo il restauro, con sostituzione degli stipiti (foto dell'autore)

Gli interventi di restauro, come mostrato in figura 122, sono qui consistiti in saldature dei giunti tra i conci con malte a base di inerte locale, mentre nella finestra inferiore si è effettuata l'integrale sostituzione degli stipiti che, evidentemente, non garantivano la funzione statica lasciando invece l'originario architrave e lo stipite esterno sinistro, benché soggetto a fenomeni di **distacco**, **alveolizzazione** ed **esfoliazione**. La sottostante mensola ed i conci ad arco sono stati oggetto di pulitura da croste e patine biologiche.

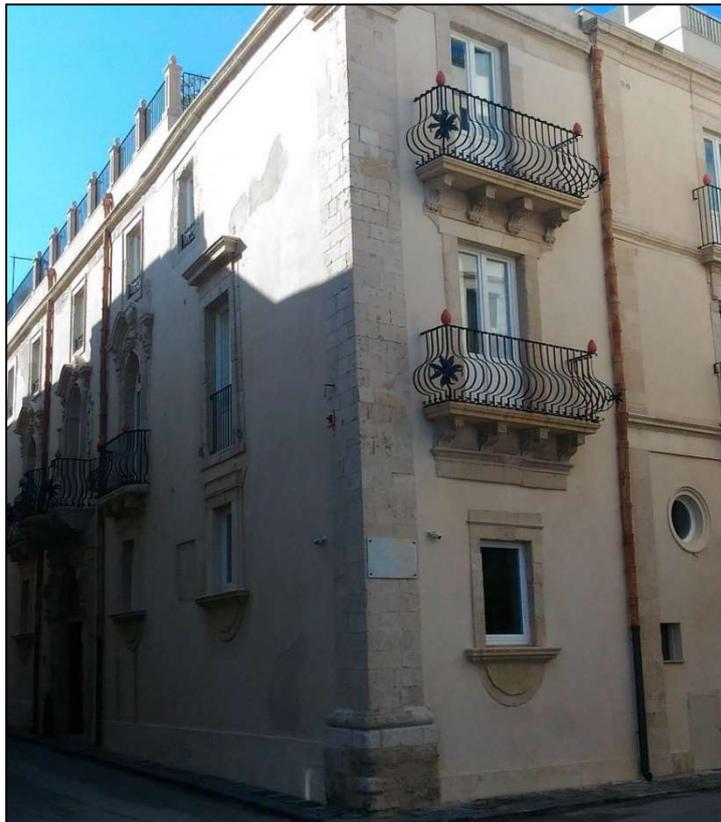
Dall'immagine successiva al restauro, mostrata in figura 124, si può notare, innanzitutto, il comportamento notevolmente differente, nei confronti dei predetti fenomeni di degrado, dell'ultima fila basale. Questa è costituita da calcarenite bianca più compatta e cementata, mentre gli elementi

Figura 124 - Cantonale ad angolo tra Via Mirabella e Via Vittorio Veneto dopo il restauro (foto dell'autore)

sottostanti sono in calcarenite gialla, più porosa e friabile. Non essendo comunque pregiudicata la funzionalità statica, non è stato oggetto di interventi. Inoltre, questo cantonale risulta molto più degradato rispetto a quello posto tra Via Mirabella e Ronco Spiraglio, a dimostrazione dell'effetto microclimatico dovuto all'esposizione. Il primo, infatti, esposto ad Est, è sotto la diretta azione del vento e degli aerosol marini.

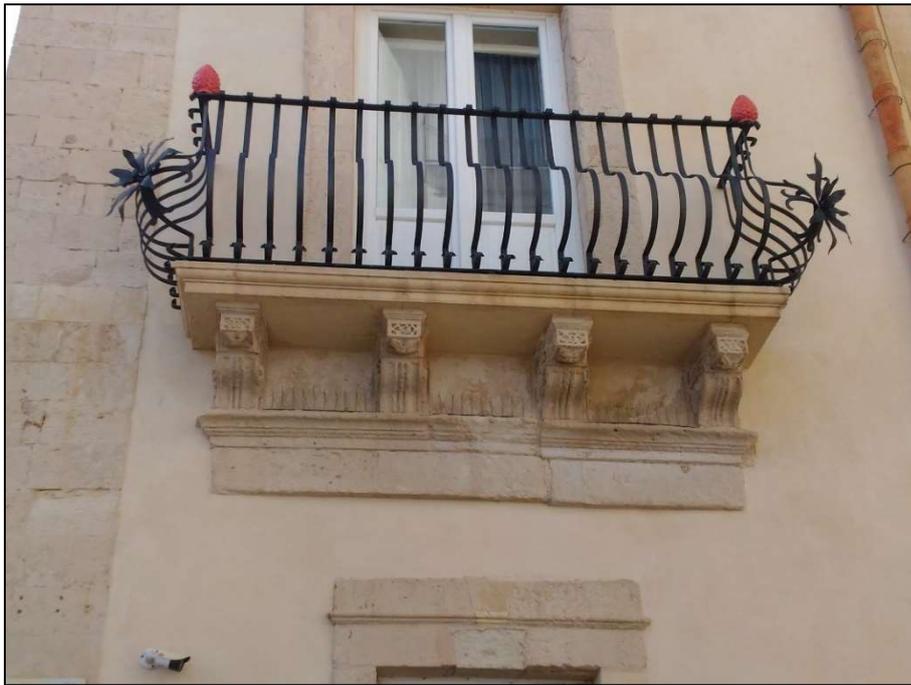
parzialmente distrutto, senza la parte centrale. Anche qui gli intonaci del prospetto si presentavano notevolmente ammalorati (parete esposta ad est e a breve distanza dal mare).

Figura 125 – Balcone primo piano di Via Vittorio Veneto dopo il restauro (foto dell'autore)

In fase di restauro è stato completamente sostituito il ballatoio del primo piano, con pulitura da croste nere e patine biologiche delle mensole, come mostrato in figura 125.

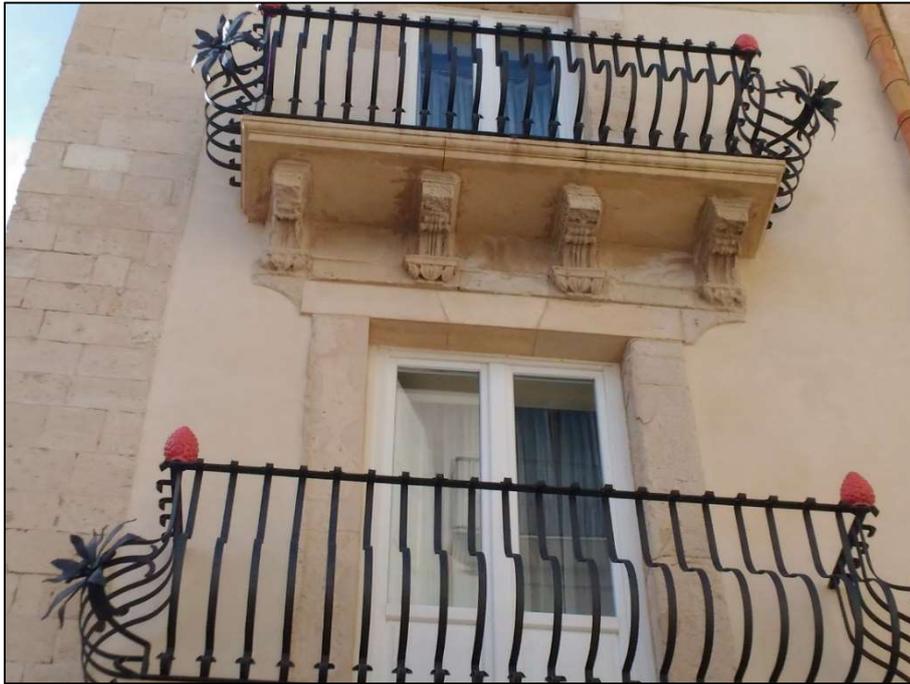
Le sculture delle mensole, così come pure gli elementi lapidei sottostanti e l'architrave della finestra bassa, mostrano tuttora evidenti segni di erosione ed esfoliazione, che non sono stati oggetto di trattamento, nell'ottica del restauro conservativo. Sostituito anche l'architrave dell'apertura al primo piano, così come pure il ballatoio del secondo piano.

Figura 126 - Balcone secondo piano di Via Vittorio Veneto dopo il restauro (foto dell'autore)

Le mensole sono state recuperate con asportazione delle incrostazioni e patine biologiche. Particolarmente soggetta ad erosione quella esterna a sinistra.

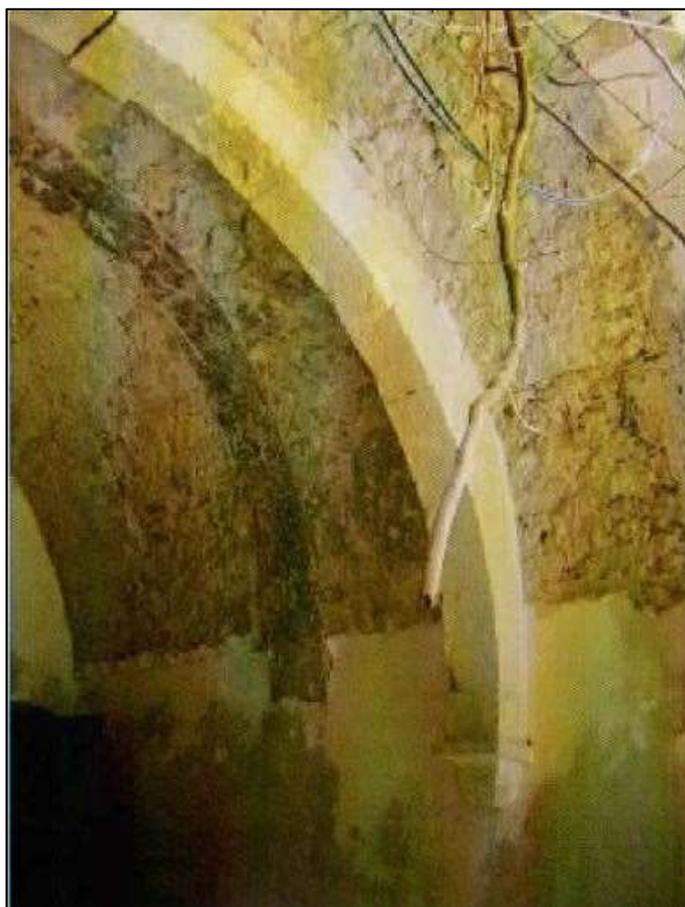
Figura 127 – Arcata interna nell’atrio di ingresso prima del restauro (fonte: progetto arch. E. Giliberti)

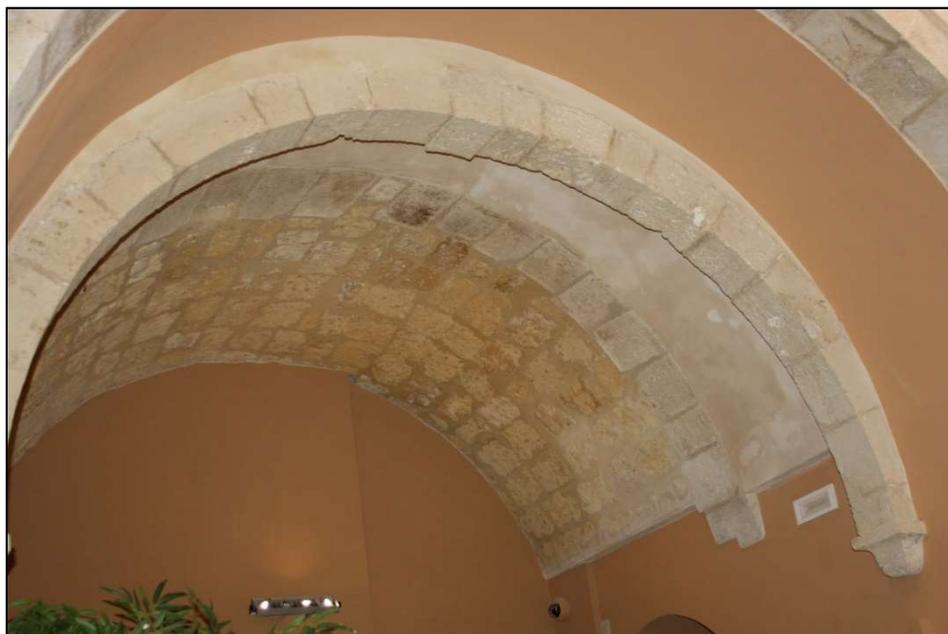
Figura 128 - Arcata interna nell'atrio di ingresso dopo il restauro (foto dell'autore)

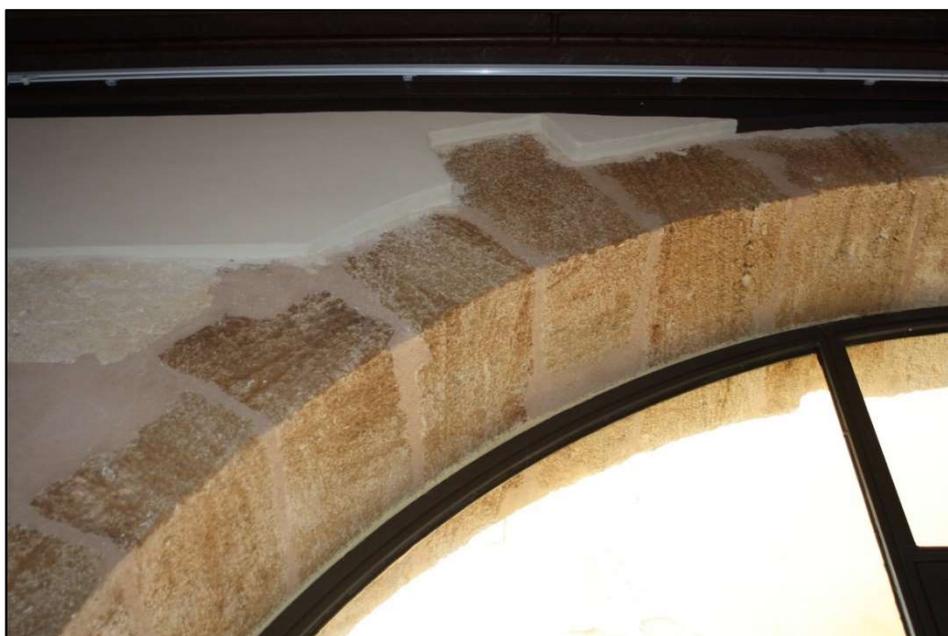
Le figure 127 e 128 mostrano le arcate dell’attuale hall di ingresso prima e dopo gli interventi, in cui si nota l’originaria presenza di due tipologie di pietra calcarenitica, già discusse: quella gialla, più porosa e meno compatta (cosiddetta “pietra giuggiulena”) e quella bianca. La figura 129 mostra l’arcata che dà su Ronco Spiraglio.

Figura 129 – Finestra ad arco su Ronco Spiraglio dopo il restauro, con riempimenti a base di resine, polvere di marmo e terre locali. Foto dell'autore

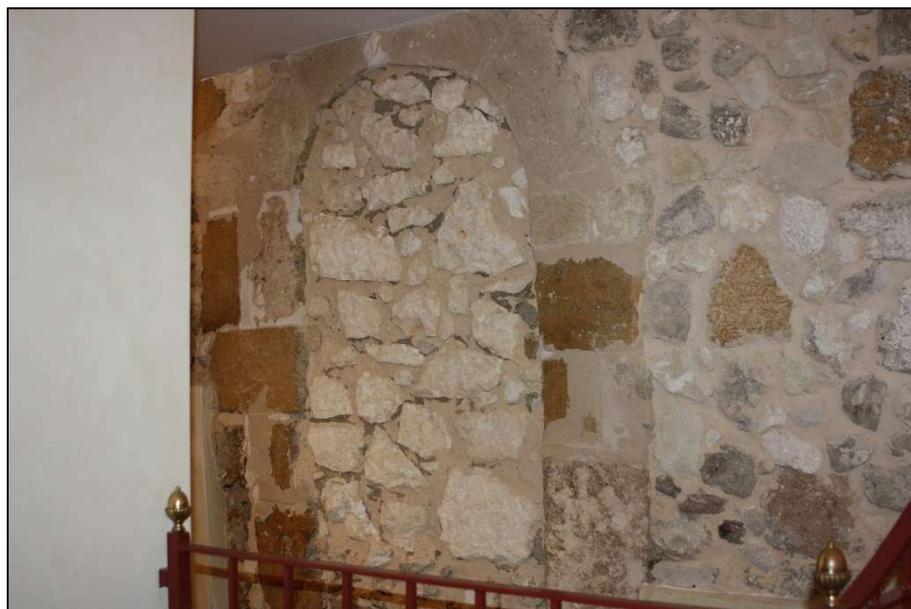
Ciò è stato ottenuto non solo con gli elementi già visibili, quali, ad esempio, le già citate arcate della sala di sosta (figura 131), ma anche attraverso una mirata azione di "messa a giorno" di elementi murati e obliterati nel passato a seguito dei vari interventi eseguiti sul palazzo (figura 132). In questo contesto, si è cercato di massimizzarne la visibilità, anche mediante ricollocazione di elementi di cui non è stato possibile identificare l'originaria sede in quanto, all'atto dei lavori, ritrovati distaccati (figura 133),

Figura 132 – Arcata medievale originaria oggi murata (foto dell'autore)

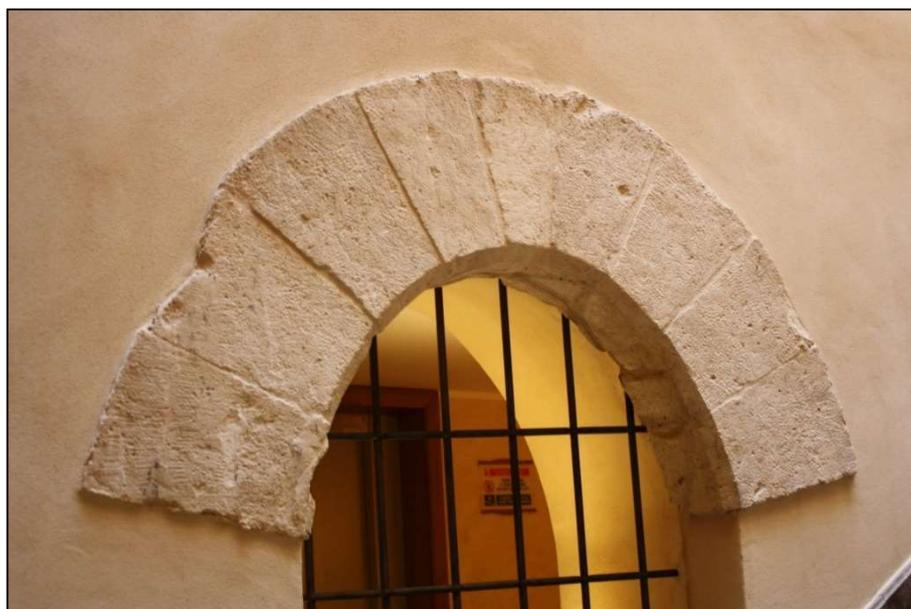
Figura 133 - Elementi preesistenti ricollocati in sede probabilmente diversa da quella originaria (foto dell'autore)
