INFORME PRELIMINAR DE LA
INTERVENCIÓN ARQUEOLÓGICA
DE URGENCIA EN LA ANTIGUA
PUERTA DEL RINCÓN (CÓRDOBA).

[Anuario Arqueológico de Andalucía 2002, Volumen III-1, Sevilla, 2005, 322-332]

RESUMEN

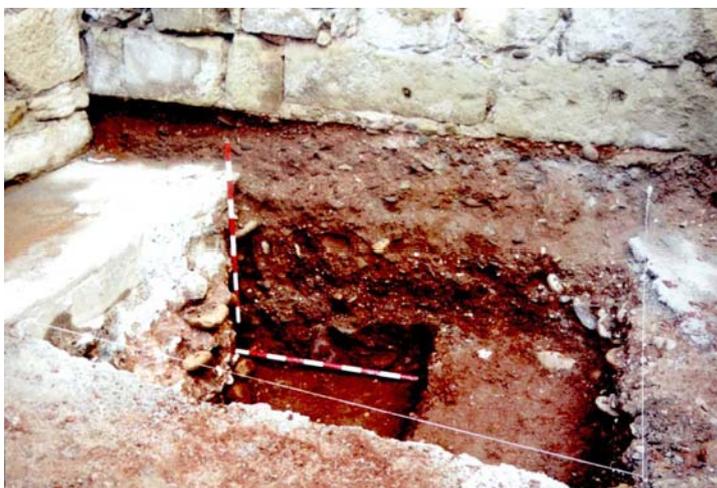
Lám. II. Vista final Sondeo 1, nivel geológico: U.E. 8

El Sondeo ha concluido con resultados negativos, en lo que a documentación de estructuras se refiere (Lám. II), no obstante hemos obtenido importante información arqueológica sobre la evolución histórica del área intervenida. En este sentido, merece reseñarse la ausencia de registro arqueológico hasta época islámica evidenciado en un nivel de

ceniza fechada en el siglo XI-XIII que cubre directamente el terreno geológico estéril. Pudiera ocurrir que, por las reducidas dimensiones del sondeo, nos encontráramos justo en el interior de un posible foso, habiendo sido eliminados las U.U.E.E. relativas a época romana, cuestión esta última que no podemos determinar.

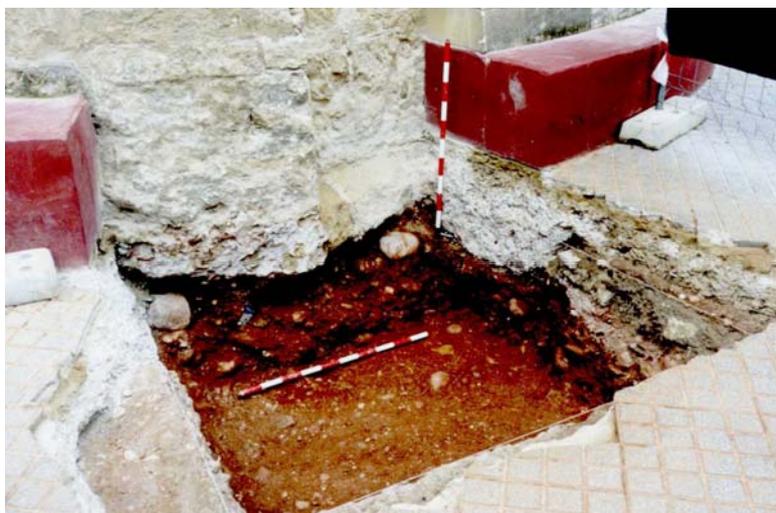
Como en el Sondeo 1, se constata de nuevo un zuncho de hormigón relacionado con las obras acometidas en los años 90 para refuerzo del torreón. De este modo hemos tenido ocasión de excavar la zanja (U.E. 10) abierta para meter dicho zuncho (U.E.2: 114.12-114.3 m.s.n.m.) que cortaría las gravas geológicas (Lám. III).

Eliminado el zuncho de hormigón, quedó al descubierto el basamento del torreón pudiéndose apreciar la cimentación de ésta. Huelga decir que la fosa contemporánea y el propio zuncho de hormigón han provocado el arrasamiento de los

La apertura del Sondeo ha permitido conocer el tipo de cimentación de la Torre del Rincón (Lám. III, Fig. 4), cuya zanja corta directamente el terreno geológico, por lo que los resultados obtenidos han sido negativos en lo que a constatación de evidencias en épocas históricas anteriores se refiere. De este modo, únicamente se han excavado niveles correspondientes a época contemporánea y que más bien respondería a las obras de consolidación de la torre durante este momento. Conviene reseñar el fuerte buzamiento del terreno geológico propio del desnivel existente en la zona y que desde antiguo se aprovechó con fines defensivos.

- Constructivos. Un indicador cronológico podría ser su edificación, a base de sillares trabados con una capa de mortero de cal de unos 8 cm. de potencia (Lám. III), disponiéndose generalmente dos sillares a soga y uno a tizón de manera similar a la parte superior de la torre, disposición tradicional en los edificios cristianos del siglo XIII y XIV (JORDANO, 1996, 171). Por su parte, la cimentación de la torre albarrana poligonal excavada en el Paseo de la Victoria (Corte A), presentaba sillares a soga con alguno a tizón y trabados con mortero de cal (MURILLO *et alii*, 1993: 26).

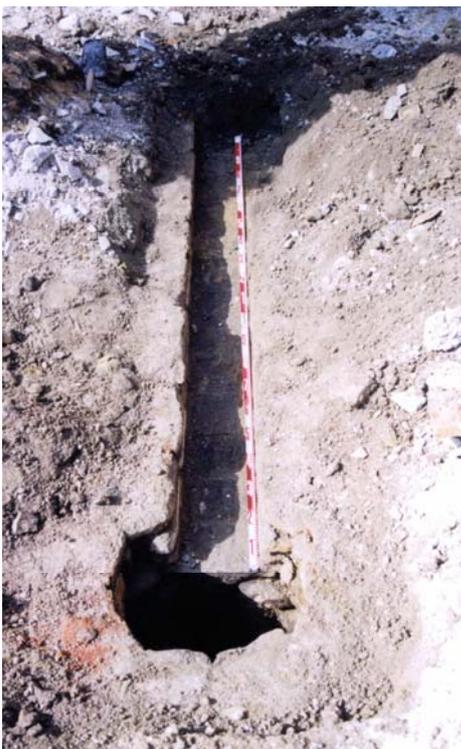
Lám. IV. Vista general del pozo-aljibe número 2 (UUEE 4,5,6) y el canal (UUEE 7,8) localizado en la zona Suroeste del solar.

identificado cuatro pozos, uno de los cuales (nº2) puede corresponder con un aljibe (Lám. IV). Dicha cronología la establecemos en función de las noticias que recogen Ramírez de Arellano y Escobar Camacho, donde describen la ubicación en este área de varios pozos de agua y la existencia de un pequeño caño del que surgía el agua utilizada para regar las huertas del convento de Santa Isabel. De hecho, la actual calle Isabel Losa era denominada Cañuelo de la puerta del Rincón.

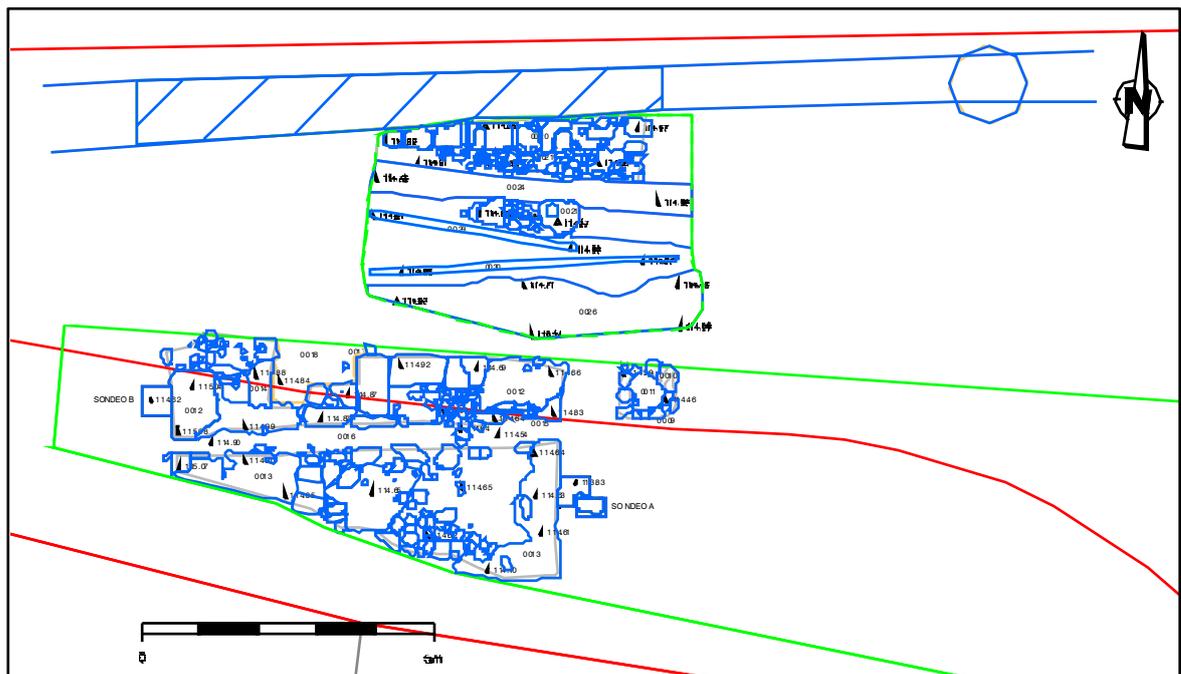
Fig. 5. Detalle de los resultados de la Supervisión Arqueológica, cimentación de la antigua Puerta.

Contamos pues con la localización de parte de la cimentación (UUEE 12, 13, 14, 20,

21) de las torres que flanquearían la denominada Puerta del Rincón, ubicada en la ampliación urbana del recinto amurallado conocido como Ajerquía (*al-yiha al-sarqiyya*), fechado en los siglos XI-XII d.C. La inexistencia de material cerámico fiable y el mal estado de conservación de los restos arqueológicos, impiden adscribirlos a este momento, siendo más plausible su posible cronología bajomedieval, época en la cual aparece documentada por las fuentes. Debemos recordar también, que el lienzo de muralla conservado en este mismo solar y adscrito a dicha ampliación cuenta con una cronología bajomedieval cristiana. Por su parte contamos con un plano de la ciudad realizado en 1851 por J. M^a de Montis de 1851 y revisado por el arquitecto Don Pedro Nolasco (Fig. 3) donde aparece la planta de las torres que formaban la puerta del Rincón.

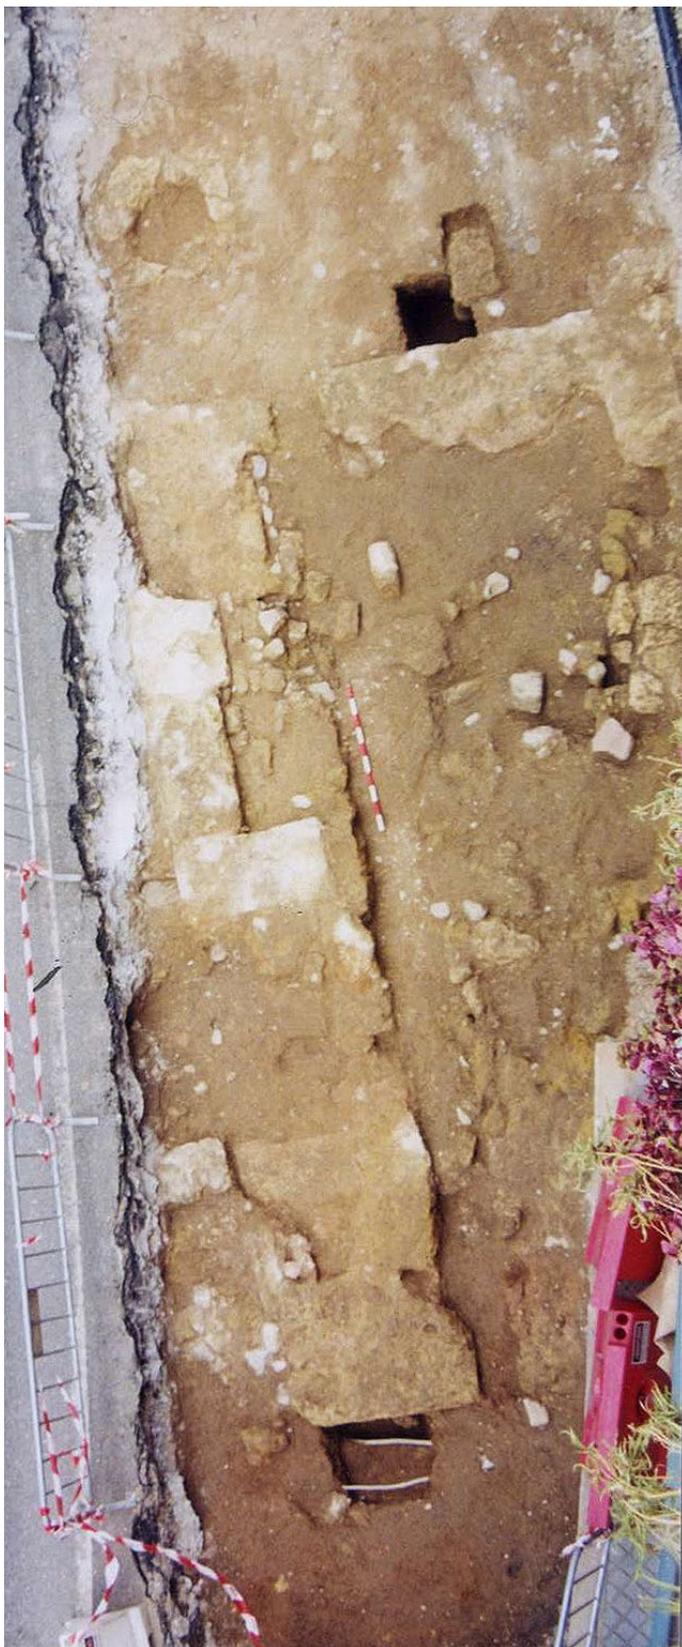
Lám. V. Vista general de las estructuras documentadas en la zona Noroeste del solar, cimentación de la puerta y vista de la

La segunda fase se desarrolla tras habilitar el carril para el tráfico rodado. Las estructuras emergen tras el rebaje realizado por la máquina, siguiendo el proceso anteriormente descrito de limpieza y documentación de las mismas. En este caso, las estructuras aparecidas corresponden a un muro de sillares con dirección E-O (U.E. 20), un muro de mampostería (U.E. 21) que se entrega al primero y tres zanjas de instalaciones contemporáneas (UU.EE. 22, 23, 25, 27, 28, 29, 30, 31, 32), que cortan tanto el muro de mampostería como un suelo de tierra apisonada (U.E. 26) y la U.E. 21, con la quicialera de piedra caliza (Lám. V).

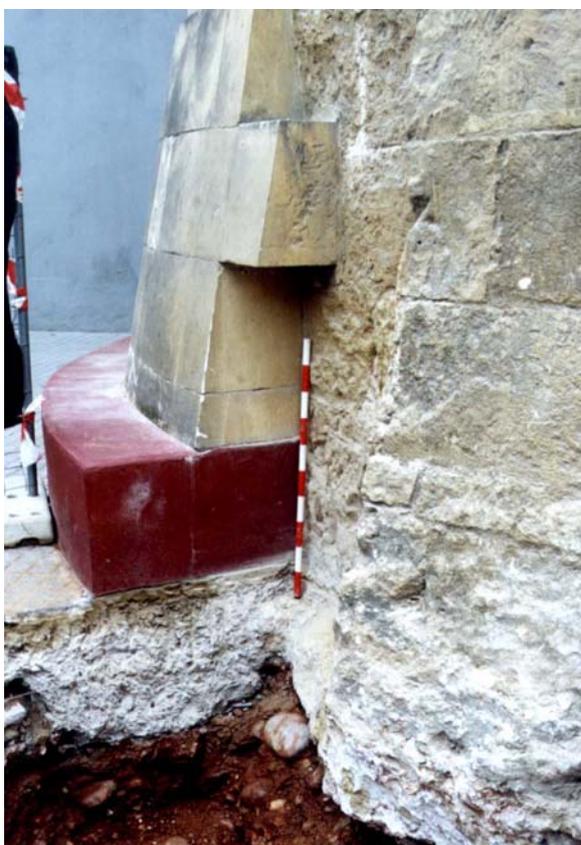
Lám. VI. Detalle de la restauración contemporánea de la Torre.

anterior y el posterior rebaje del solar hasta cota actual. En el caso de la Torre de Puerta del Ricón, estas unidades son incluso mucho más recientes, ya que corresponden al repiqueteo de la base de muralla en los años 90 con motivo de la colocación nuevos sillares para su discutida restauración final (*vid.* Lám. VI).
