INFORME-MEMORIA DE LA I.A.U. EN LAS MANZANAS 1.10 Y 1.11 DEL PLAN PARCIAL RENFE (CÓRDOBA).

JUAN F. MURILLO REDONDO
RAFAEL HIDALGO PRIETO
ISABEL LÓPEZ LÓPEZ
CAMINO FUERTES SANTOS
MARINA GONZÁLEZ VIRSEDA

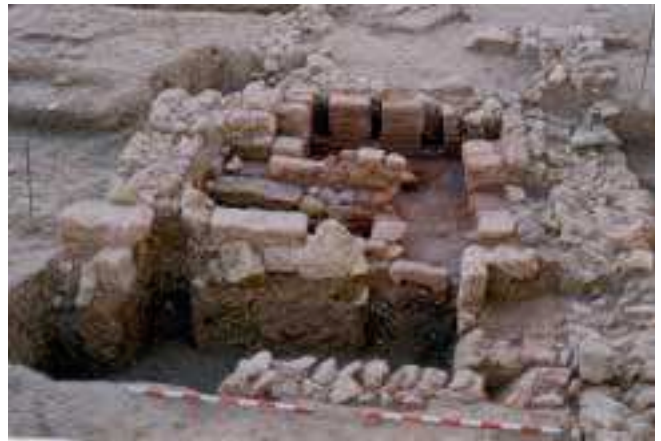
LÁM. I. Corte 2. "Casa del Baño". Detalle de la infraestructura de la sala caliente.

encuentra un sistema de calefacción realizado con losas de cerámica (U.E. 2391). Está formado al Sur por un murete de dos hiladas continuas de ladrillos sobre las que se sitúan tres pilas de cinco ladrillos; al Norte por un murete de cinco hiladas continuas de ladrillos sobre las que se sitúa una pila de dos ladrillos; al W por otro murete de dos hiladas continuas de ladrillos sobre las que se sitúan dos pilas de un ladrillo y de cuatro ladrillos separadas entre sí; al Este el murete está formada por una hilada continua de ladrillos sobre las que se sitúan dos pilas de cuatro ladrillos y de siete ladrillos; esta última pila está formada en planta por varios ladrillos. Así mismo, el pavimento (U.E. 2393) de este sistema está constituido por el mismo tipo de ladrillos. En el centro se eleva un pilar (U.E. 2395) cuadrangular de sujeción. Al Norte de este espacio se localiza la bañera, de forma rectangular. Se encuentra adosada al muro U.E. 2114. Sus dimensiones aproximadas son de 135 cm. de longitud por 83 cm. de anchura. Al N y al S se encuentra delimitada por dos muretes de mampuesto (UU.EE. 2405, 2411) compuestos por cantos, calcarenita y fragmentos de ladrillos; de su límite W se conserva un pequeño murete de ladrillos (U. E. 2408). Toda esta estructura se encuentra colmatada por estratos de destrucción (UU.EE. 2388, 2393, 2433) donde se combinan las tejas con fragmentos de losas de cerámica; así como por estratos de cenizas de la combustión (UU.EE. 2394, 2404, 2407, 2434). Funcionalidad: baño doméstico dotado de un sistema de calefacción, con acceso de servicio al horno por el pasillo situado al Norte, y con bañera en ángulo Noreste. El acceso debía efectuarse por la pequeña dependencia situada al Sur.

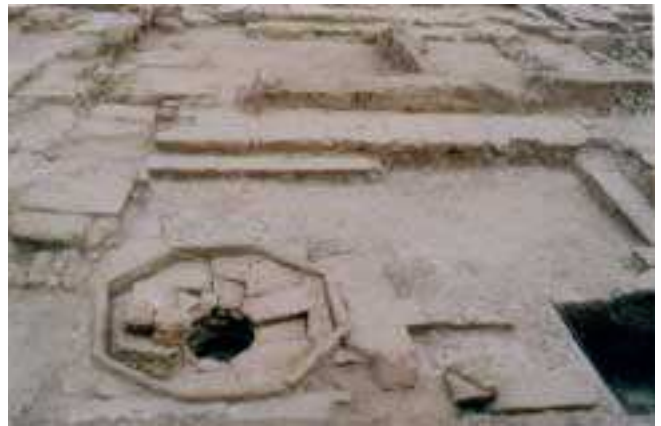
LÁM. II. Corte 3. Gran edificio califal. Detalle del patio occidental.

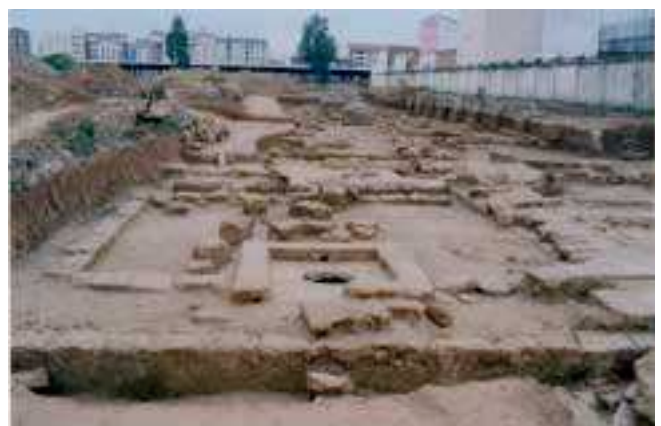
LÁM. III. Corte 3. Gran edificio califal. Detalle del Patio central.

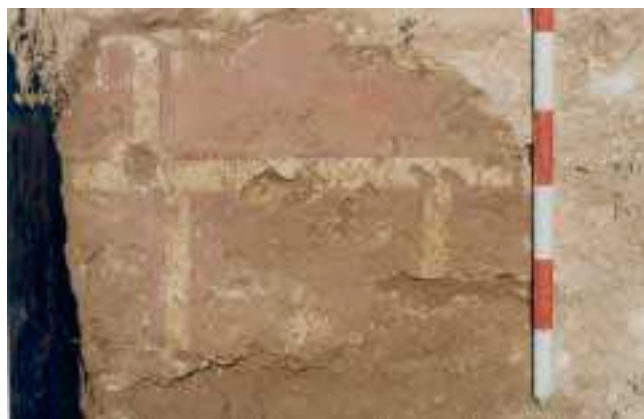
LÁM. IV. Corte 3. Gran edificio califal. Detalle de la decoración del andén del patio central.

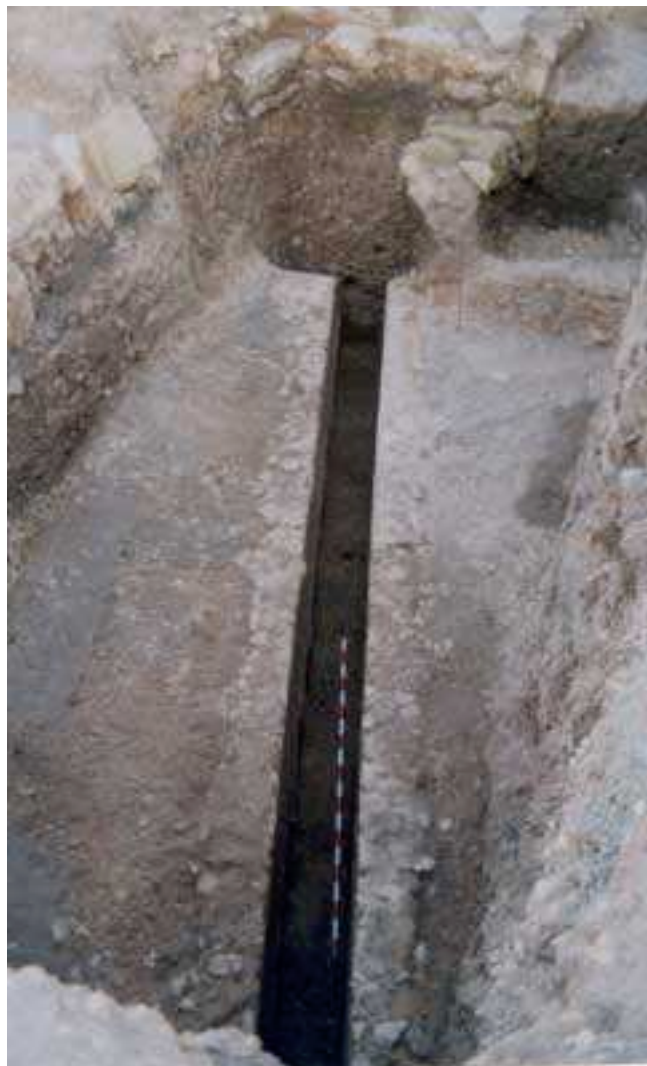
LÁM. V. Corte 4. Acueducto romano.

El acueducto se encuentra excavado en las gravas geológicas cuyas cotas se sitúan al Oeste entre 119,96 m. s.n.m. y 119,93 m. s.n.m. y al Este entre 120,06 m. s.n.m. y 119,91 m. s.n.m. Presenta una orientación NW-SE. La pendiente no está definida en este trayecto, ya que en la zona excavada del suelo presenta una cotas diferenciadas sólo en uno o dos centímetros (de Norte a Sur 118,98/118,95/118,96 m. s.n.m.).
