# RESULTADOS DE LA INTERVENCIÓN ARQUEOLÓGICA REALIZADA EN EL PALACIO DE ORIVE DE CÓRDOBA (1996-1998).

**Resumen:** Los trabajos arqueológicos llevados a cabo en el Palacio de Orive han permitido documentar una prolongada secuencia de ocupación de este privilegiado espacio urbano. Las estructuras más antiguas corresponden al primitivo trazado de la Vía Augusta, modificado con posterioridad con motivo de la construcción de un circo, del que se ha exhumado parte de su cimentación. Tras el abandono de éste, se vuelve a ocupar el solar en época musulmana, destacando los restos de varias casas pertenecientes a un barrio almohade. Con la conquista cristiana, este espacio pasa a formar parte del Convento de San Pablo, quedando un sector como huerto, mientras en otro se construye una casa sobre la que se edifica con posterioridad el Palacio.

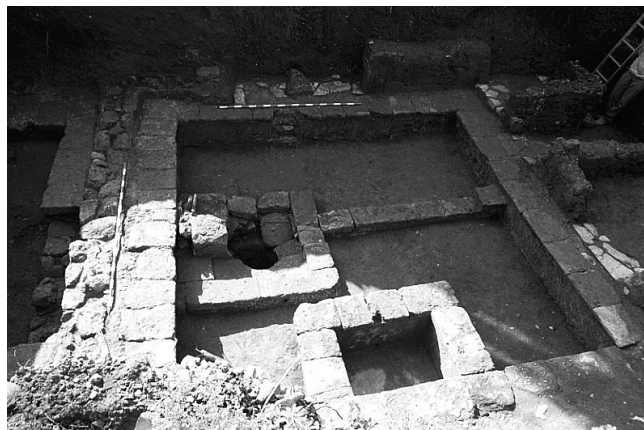
LÁM. I. Corte 2. Patio (espacio D) de la casa IV.

La intervención en la casa IV ha tenido como objetivo completar el trazado del patio (espacio D), descubriéndose la parte correspondiente de la plataforma del pozo y el andén oriental (U.E. 108). Éste presenta las mismas características que se documentaron con anterioridad, delimitado por sillares de calcarenita con una moldura cóncava en uno de sus extremos que da lugar a un ligero voladizo hacia el jardín. Su anchura oscila en torno a los 45 cm., y en algunas zonas (ángulo NE) conserva parte del mortero de cal que cubría los sillares. Junto a este lado oriental del andén, y situada en el centro del mismo, se encuentra la plataforma del pozo, construida asimismo con sillares de calcarenita. En su ángulo SE conserva los restos de una pequeña (35 x 35 cm.) estructura (U.E. 1310), revestida de mortero, con un trozo de tubería de cerámica embutida en sentido vertical, que serviría para canalizar el agua de lluvia hacia el pozo (Lám. I).

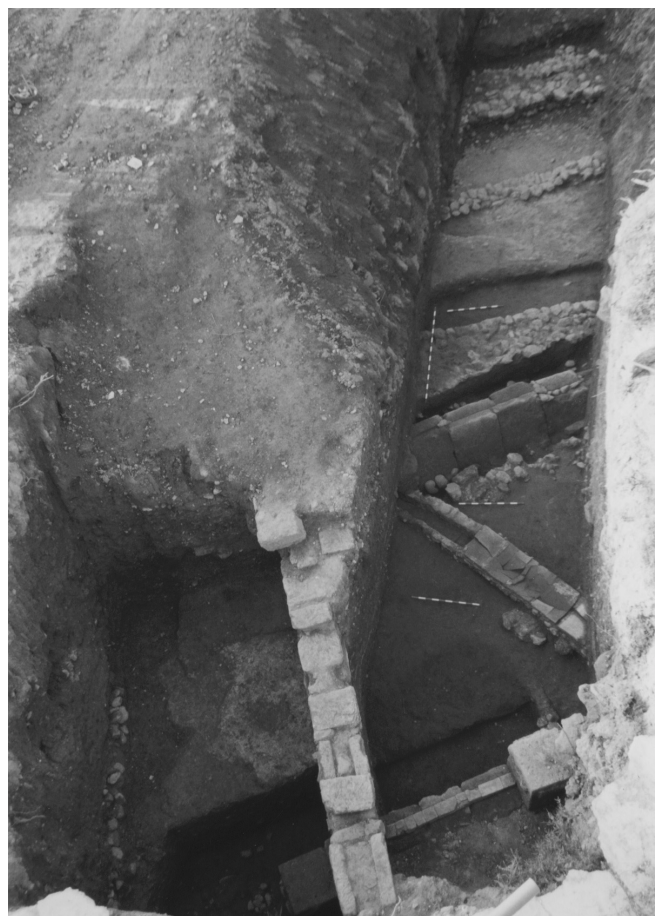
LÁM. II. Vista desde el Norte del Corte 4, con la alineación de cimentaciones del circo.

Paralelas a la cloaca se disponen una serie de cimentaciones alineadas en sentido W-E (Lám. II, Fig. 5). La situada más

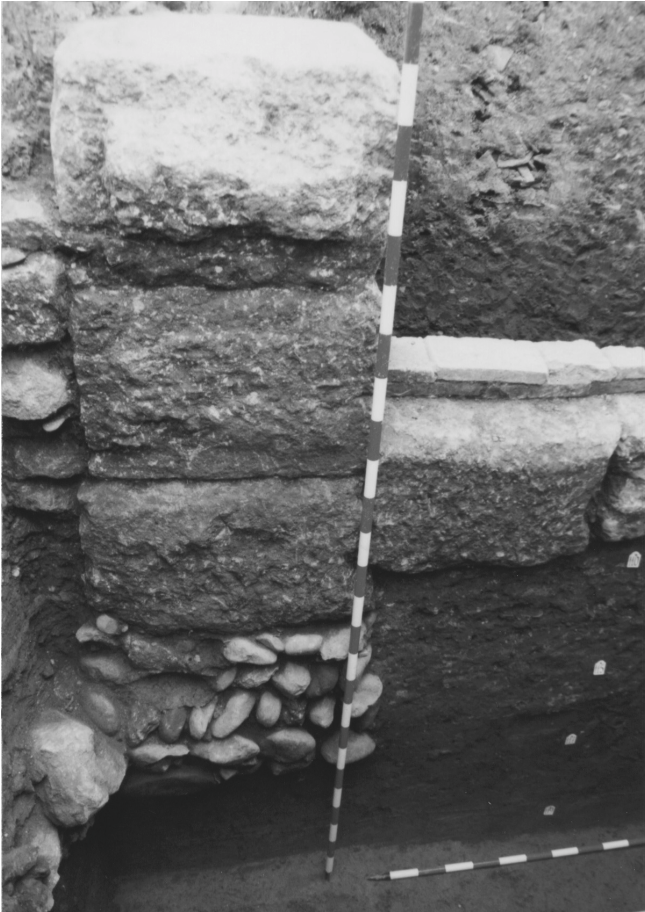
LÁM. III. Corte 4. Vista desde el Sur del pilar occidental (U.E. 113) perteneciente a la línea de fachada del circo.

Este muro localizado en el extremo Norte difiere notablemente de los anteriores en cuanto a técnica edilicia, ya que está construido con dos pilares (UU.EE. 113 y 228) atrantados mediante una hilada de sillares (U.E. 114). El pilar occidental (U.E. 113) presenta una cimentación de guijarros (U.E. 127) con unas dimensiones de 80 x 55 cm. y 50 cm. de potencia, sobre la que se levantan tres sillares superpuestos (Lám. IV), de los que el superior conserva almohadillado en sus tres caras visibles (N, S y E). Los sillares presentan las mismas dimensiones (60 x 60 cm. y 45 cm. de altura), excepto el inferior, que se ensancha en su ángulo inferior derecho, formando una muesca para facilitar el acoplamiento del sillar perteneciente a la riostra.

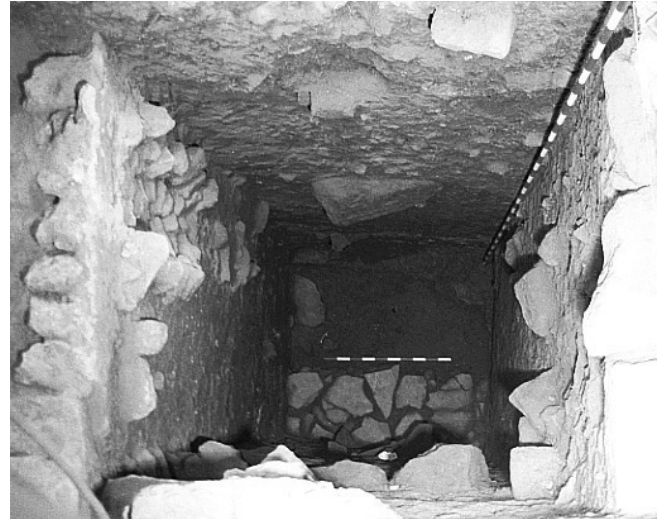
LÁM. IV. Vista del Sondeo 1 con la calzada al fondo.
