# INTERVENCIÓN ARQUEOLÓGICA DE URGENCIA EN EL ANTIGUO CONVENTO DEL CORPUS CHRISTI (FUTURA FUNDACIÓN GALA) DE CÓRDOBA.

PATRICIO J. SORIANO CASTRO

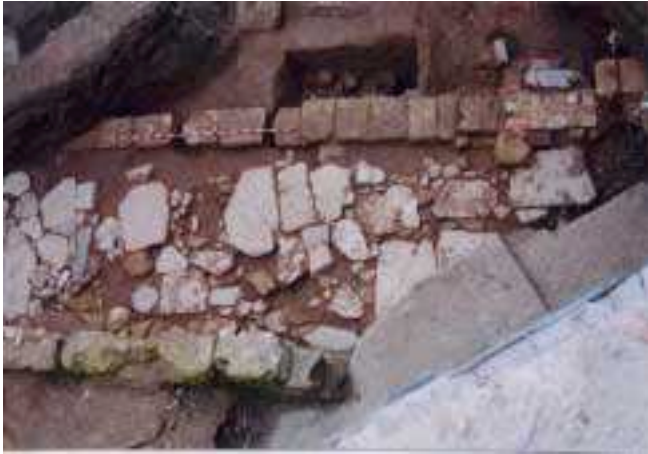
LAM. I. Vista general de la calzada (U.E. 21).

Tras la excavación de los niveles superiores y a la cota prevista apareció la calzada romana (Corte 1, U.E. 21). Se trata de una calzada (fig. 3) de losas de pudinga y piedra de mina, trabadas en algunas zonas con piedras de pequeño tamaño o cantos rodados (Lám. I). La calzada posee una extensión conservada de 18 m, sumando el tramo excavado en el Seguimiento, y un ancho aproximado de 3 m. Por su orientación, noreste-sudoeste, si bien se aleja respecto al trazado ortogonal de las vías romanas de la ciudad, pensamos que se trata de un *kardo* que conformaría el límite oriental de una *insula* (estructuras domésticas del Corte 1 halladas durante el Seguimiento). Para fechar esta construcción se procedió al levantamiento de algunas de las losas en una zona donde el pavimento conservaba su forma original (tramo más meridional), donde se hallaron algunos fragmentos informes de *Terra Sigillata* Hispánica. Proponemos una cronología altoimperial augustea para la construcción de la calzada en relación con la ampliación del recinto amurallado

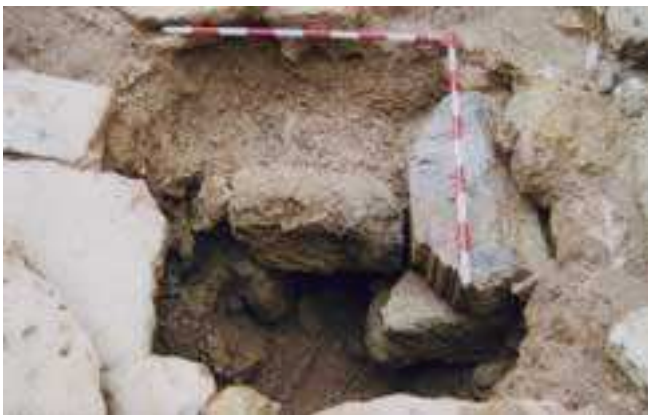
LAM. II. Obra de acceso a la cloaca. A la derecha, base de columna para sostener la cubierta.

La remodelación antes comentada es una obra de acceso a la cloaca (Lám. II) que discurre por bajo la vía que posteriormente será cubierta por losas reaprovechadas (fragmento de *opus signinum*, losas de piedras de mina y para trabar cantos y piedras de diversa índole). Según el registro arqueológico, Córdoba no dispuso de un sistema de saneamiento integral y completo hasta época augustea. Las cloacas forman parte de una compleja red, ortogonal e intercomunicada, que conducía las aguas negras, así como las *aquae caducae* de los acueductos hacia el río. (VENTURA 1999, 126). Como tónica general, estas cloacas de saneamiento no discurrían por el centro de las vías sino cerca de una de las aceras. En el caso

Tras la retirada de la cubierta se pudo documentar que la cloaca (117,48 m.s.n.m) discurría en la misma dirección que la calle y que estaba destruida en la zona ocupada por la cubierta del colector. Dicha cloaca tenía una luz de 0,5 m. y un ancho de 0,4 m. y estaba construida por sillares rectangulares de diversas dimensiones. Para el soporte de las losas de cubrición se utilizó un fragmento de basa de columna (diámetro máximo de 0,9 m y mínimo de 0,65 m) de piedra de mina de orden toscano. Aunque uno de sus lados estaba deteriorado, se conservaban los restos de molduras.

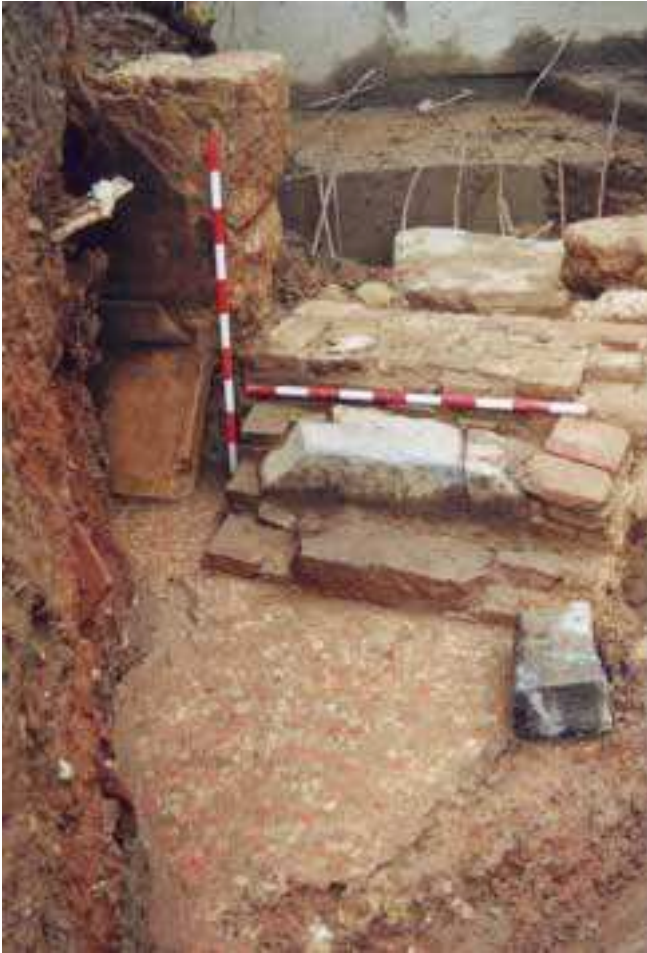
LAM. III. Taberna con pavimento de *opus sectile* y acceso escalonado. Al fondo revestimientos pictóricos de la estancia (UU.EE. 26, 29, 40 y 50).

Al espacio, situado a una cota inferior a la de la calzada, se accedía mediante unas escaleras. El primer peldaño (U.E. 50), construido directamente sobre el muro este de la calzada (U.E. 30), estaba formado por dos hileras paralelas al muro de ladrillos con una medidas de 0,9 x 0,52 m. Los dos siguientes escalones (U.E. 39) eran piedra de mina flanqueados por ladrillos con unas dimensiones totales de 1,5 x 0,57 x 0,37 m. A la derecha de la entrada escalonada se conservan

dos hilares de sillares de calcarenita que constituyen el muro de fachada de la *taberna* (U.E. 26). La presencia numerosa de clavos de distintos tamaños y restos de un gozne metálico (U.E. 27) junto a una concavidad rectangular en la base del segundo sillar fue interpretada como los restos herraje de la puerta de acceso a la *taberna*. Los sillares conservaban en su cara interior restos de un paramento con decoración parietal pintada (U.E. 24). La decoración (Lám. IV) estaba realizada

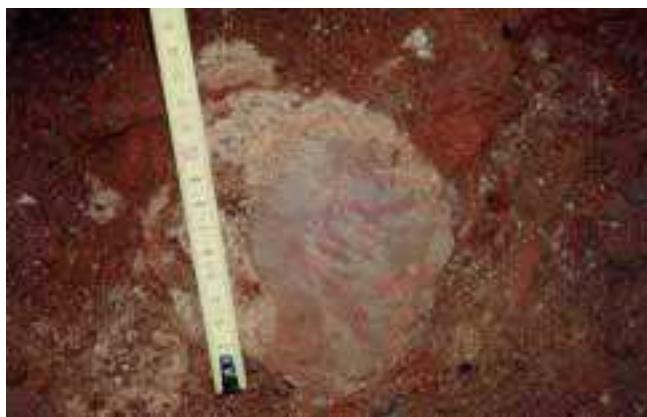
LAM. IV. Fragmento de revestimiento parietal en el estrato de destrucción de la *taberna* (U.E. 32).

con la técnica del fresco y consiste en la imitación de paredes marmóreas (mármol brocatel). Si bien el esquema decorativo, primer estilo pompeyano (GARCÍA Y BELLIDO, 1979), tiene un marco cronológico amplio, desde el siglo I d. C. hasta la Tardoantigüedad, el tema de las imitaciones de brocatel, alcanza su mayor desarrollo a partir del siglo II (ABAD, 1982). Esta fecha junto a la existencia de ánforas de Dressel 28 no puede dar una cronología de uso de esta *taberna* desde el siglo II d. C. hasta finales del siglo III como muestran los materiales que cubrían los estratos de abandono. El estado de conservación de estos restos parietales es malo debido a la acción del fuego que destruiría el receptáculo. Se conserva parte de un lienzo (zona más deteriorada y de color y motivo no identificable) enmarcado por una franja de color verde grisáceo delimitada por líneas en negro formando bisel en la esquina. Bajo esta franja y separada por líneas horizontales en negro de unos 2 cm de ancho, se dispone una cenefa de unos 12 cm de ancho en tinto. Bajo estos motivos encontramos otras líneas horizontales de color negro y supuestamente el zócalo inferior. Tanto estas últimas líneas como el mismo zócalo se encuentran deterioradas por la caída de una *tegula*. Bajo este revestimiento de unos 2 cm de ancho, se observó la existencia de otro fragmento de paramento más antiguo, en el que no se pudo identificar el motivo pictórico. Por último se encontró un revestimiento de argamasa que se apoyaba directamente en los muros estructurales.

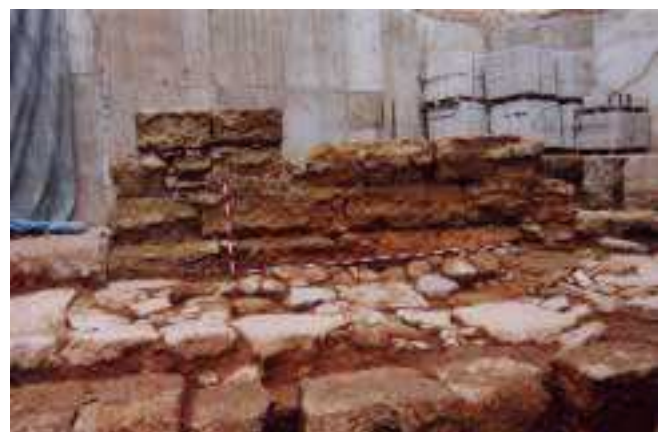
LAM. V. En primer plano, calzada romana (U.E. 21). Al fondo, muro de *opus quadratum* (U.E. 5) que forma la fachada de la *domus* excavada durante el Seguimiento arqueológico previo a la Intervención.

El muro que servía de fachada de la calzada en su flanco oeste conservaba en su parte más septentrional cinco hileras de sillares (119,84 m.s.n.m.) de arenisca miocénica (Lám. V). Los sillares tenían unas dimensiones aproximadas de 1,5 x 0,6 x 0,5 m. A medidas que nos acercamos al sur, las hileras de sillares van disminuyendo, quedándonos ya en el tramo que corresponde al Corte 1 con una única hilera (118 m.s.n.m). La causa del decrecimiento puede deberse a que el sector septentrional del muro estaba aprovechado por la construcción del pozo antes comentado (U.E. 17). Otro elemento a destacar es el estado avanzado de deterioro que presenta el muro en su fachada pública. En un sector del muro se documentó la existencia de recubrimientos muy rústicos de arga-

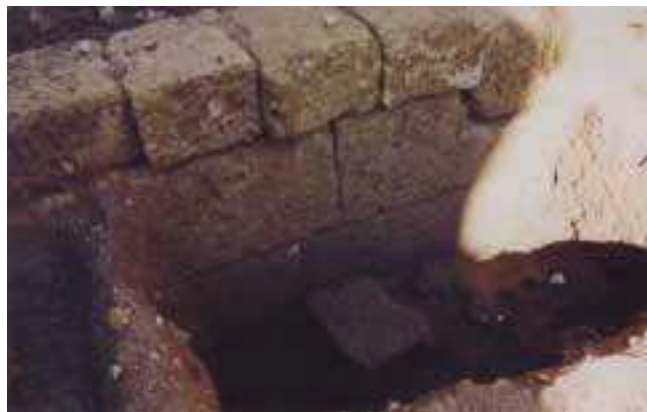
LAM. VI. Sondeo junto al muro oeste de la calzada (U.E. 30) interpretado como la cimentación uno de los paramentos de la muralla republicana.

Al este, la calzada estaba limitada por una hilera de sillares (118,05 m.s.n.m) de la misma fábrica pero de dimensiones menores (0,57 x 0,45 x 0,50 m.) colocados de forma no alternante a soga y a tizón (U.E. 30). Junto a esta hilera de sillares que limitaba a calzada al este se realizó una cata de 2,1 x 1 m, para la documentación de la cimentación de dicha estructura (Lám. VI). Bajo esta primera hilada y a 117,52 m.s.n.m arrancaban dos hileras de sillares de *opus quadratum* (U.E. 51) dispuesto a soga cuyas dimensiones eran 1,10 m x 0,6 m. La profundidad de dichos sillares no se pudo documentar pero la existencia de la cloaca antes comentada bajo la calzada con un ancho de 0,4 m permite una profundidad máxima del muro de 1,8 m. A cota 116,92 m.s.n.m. se encontró un estrato (U.E. 37) formado por picadura de sillar. Por último bajo este estrato, la excavación hasta cota 115,99 (por diversas cuestiones no se consiguió llegar hasta los niveles geológicos) puso al descubierto otra hilera formada por ripios de medianas dimensiones. En el estrato de relleno aparecieron algunos fragmentos informes de Campaniense A y B junto a un fragmento de cerámica de tradición ibérica, también sin forma pero con decoración a bandas en tinto.

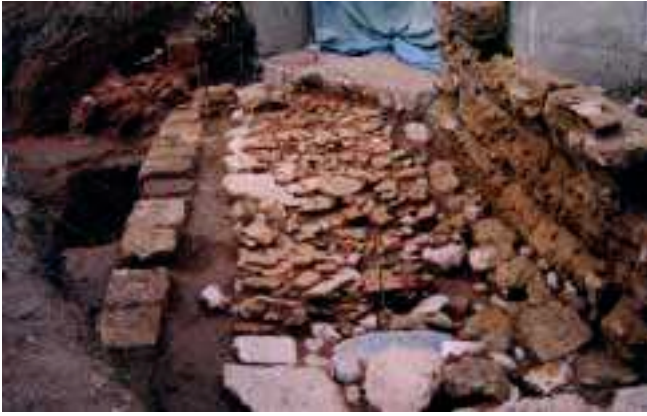
LAM. VII. Derumbe de tegualae y ladrillos (U.E. 28). En primer plano cubierta del acceso a la cloaca (U.E. 42).

Bajo el primer nivel de abandono y derrumbe a una cota de 118,07 m.s.n.m. se encontraba una gran extensión de ladrillos y *tegulae* (U.E. 28) en un estado de conservación bueno (Lám. VII). El derrumbe se asentaba directamente sobre la calzada. El derrumbe también estaba limita al Norte por la obra de acceso a la cloaca.
