# **CAÑO DE ESCARABITA Y FUENTE DEL ELEFANTE (SANTA MARÍA DE TRASSIERRA, CÓRDOBA, ESPAÑA): RECONSTRUCCIÓN PALEOECOLÓGICA Y CRONOLOGÍA**

JOSÉ MANUEL RECIO ESPEJO  
Y ANICETO LÓPEZ FERNÁNDEZ  
UNIVERSIDAD DE CÓRDOBA

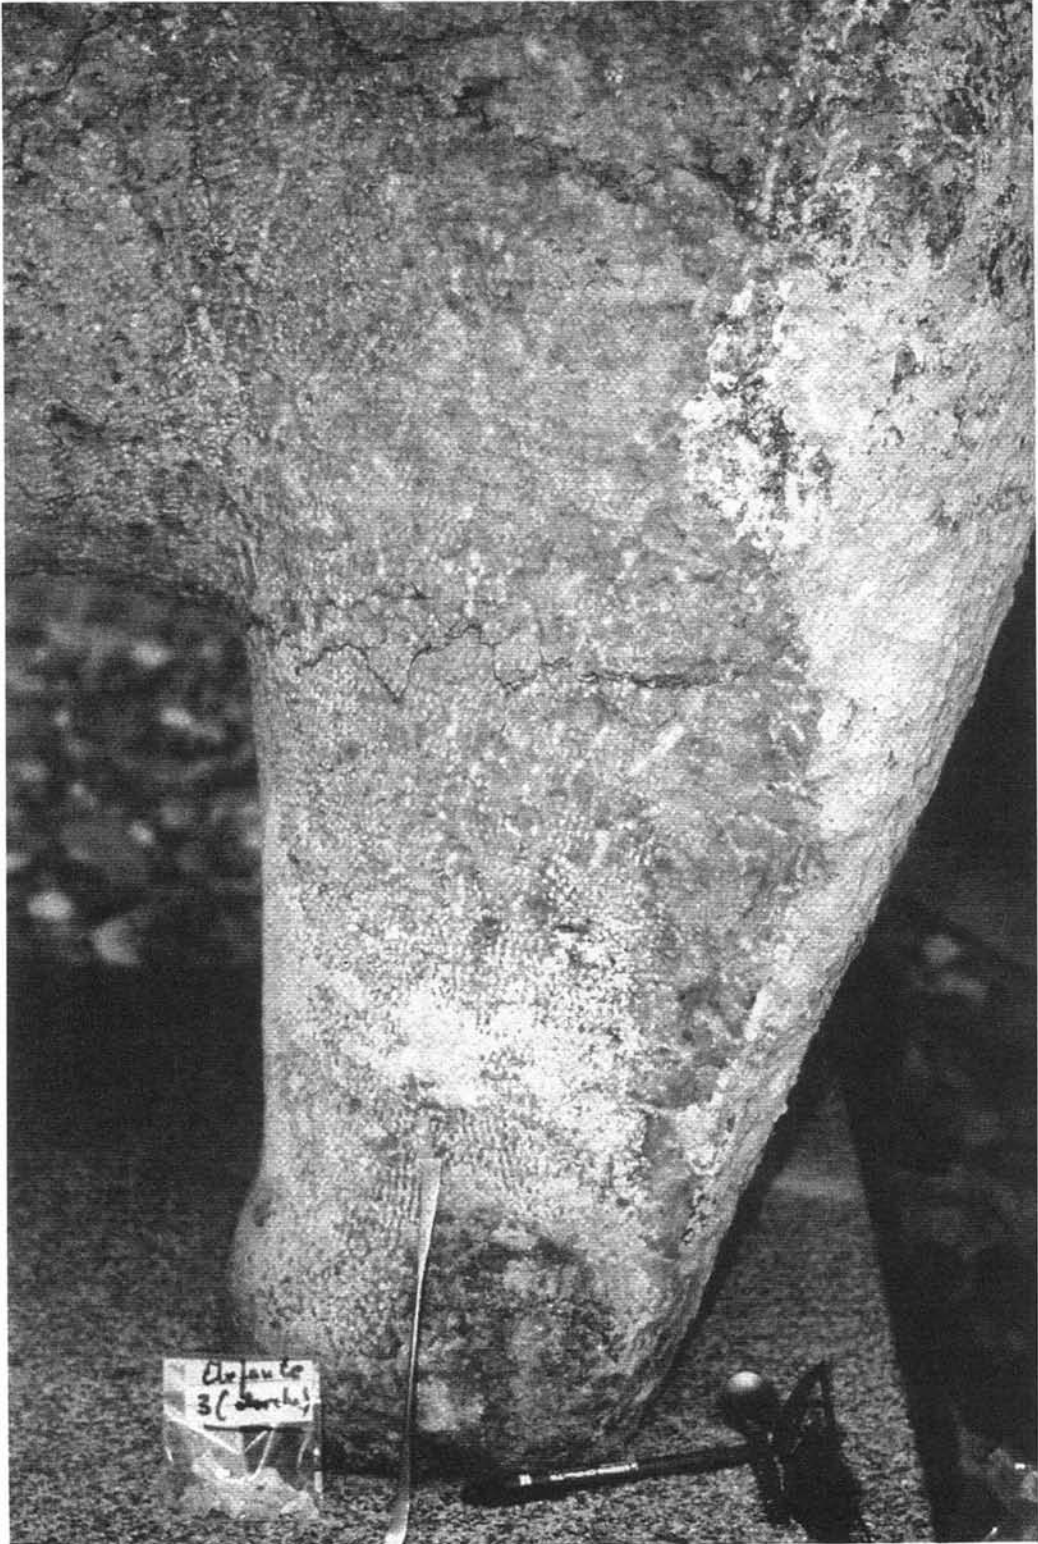
**Fotografía 3.** Extremidad posterior de El Elefante y costra calcárea adherida. Zona de muestreo para la datación.

La datación isotópica fue efectuada mediante el método del C14, aplicada a costras calcáreas adheridas a la escultura (Fotografía 3) y efectuada en el laboratorio de Geografía Física de la Universidad Erlangen-Nürnberg (Alemania).

Según las inspecciones visuales realizadas y al aspecto que presenta actualmente, parece ser que esta figura fue sometida a un proceso de limpieza para eliminar la gran cantidad de líquenes que se habían desarrollado sobre su superficie, haciendo desaparecer parte de las pátinas calcáreas adheridas. Aún así se han conservado las pegadas a las zonas inferiores de las extremidades traseras, de donde se ha podido tomar muestras para su datación absoluta (Fotografía 3).

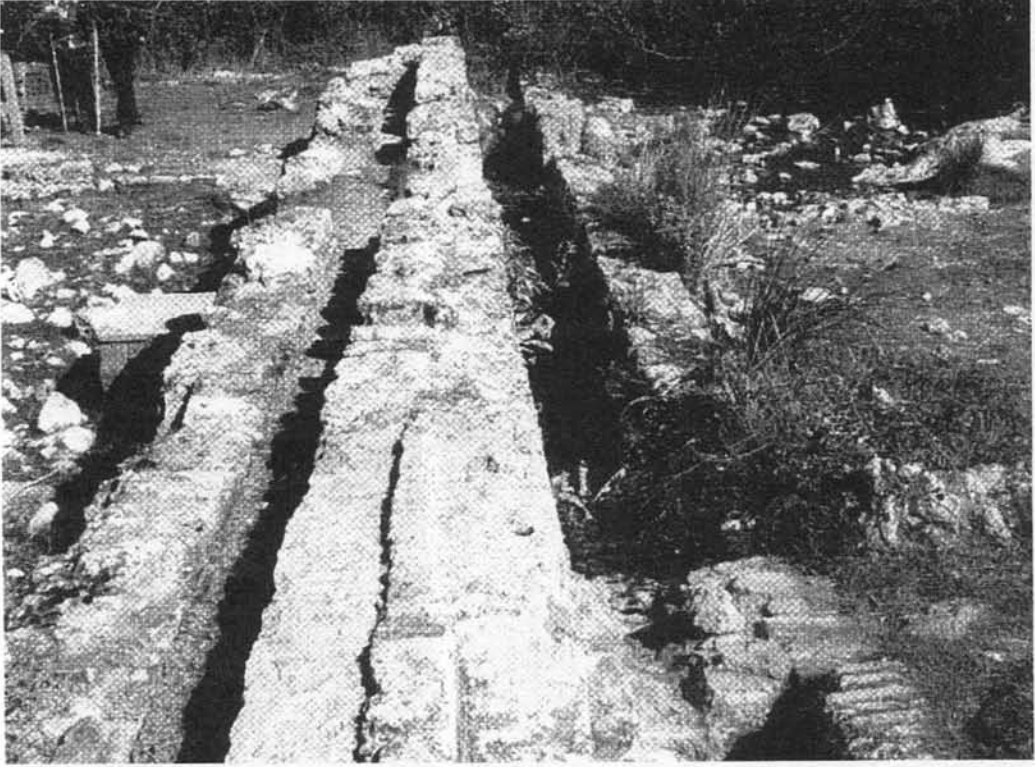
**Fotografía 5.** Detalle de la canalización superior e inferior y antigua plataforma de ubicación de la figura.
