TÉCNICAS CONSTRUCTIVAS EN LA VILLA ROMANA DE EL RUEDO (ALMEDINILLA, CÓRDOBA) (1)

José Ramón CARRILLO DIAZ-PINES
Área de Arqueología. Universidad de Córdoba

2, Técnicas constructivas en la villa de El Ruedo (*)

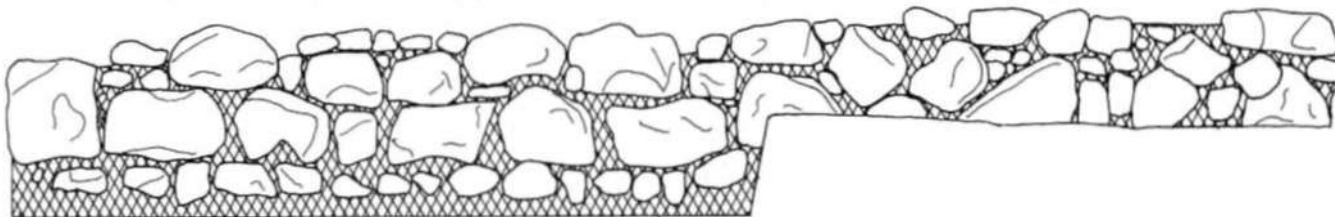
Fig. 2: Espacio LII. Muro oeste. (Primera Fase).
