INTERVENCIÓN ARQUEOLÓGICA DE URGENCIA EN ROELAS, 10. CÓRDOBA.

SILVIA CARMONA BERENGUER
MANUEL F. MORENO GONZÁLEZ

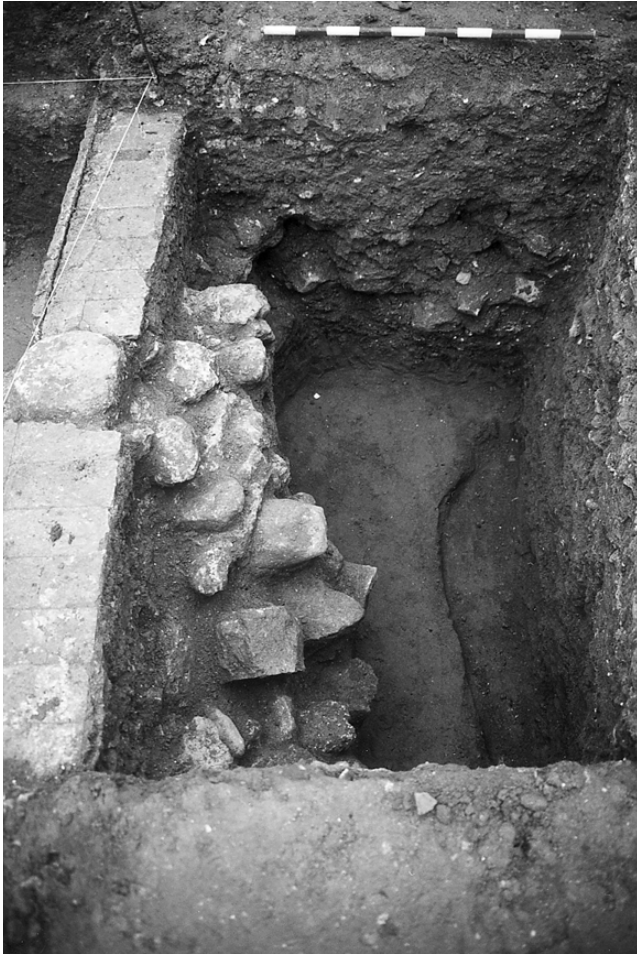
LÁM. II: Ampliación Norte del Corte 1

mente el terreno con piedras y cantos rodados de gran tamaño -Corte 2: U.E. 8- en aquellas zonas que así lo requieren (LÁM. II). Las arroyadas o subidas de caudal de los arroyos de San Lorenzo y de San Andrés quedan reflejadas en la estratigrafía documentada en el Corte 1 -U.E. 13 (a,b,c)-. Esta unidad adquiere una potencia de casi dos metros (LÁM. III), compactándose a partir de las cotas 99.90 m.s.n.m. en el Corte 1 -U.E. 13 c-, y de 99.43 m.s.n.m. en el Corte 2 -U.E. 12- donde se registra material cerámico muy rodado de época romana.

A. El primer Corte lo situamos frente a la fachada con una orientación Este/Oeste, a unos 6 metros de la medianería Sur y con unas dimensiones de 5 x 3,5 metros. La presencia de la U.E. 5 nos lleva a ampliar el Corte en su lado Norte, prolongando el perfil Oeste en 1,5 metros hacia el Norte y 2 metros dirección Este.

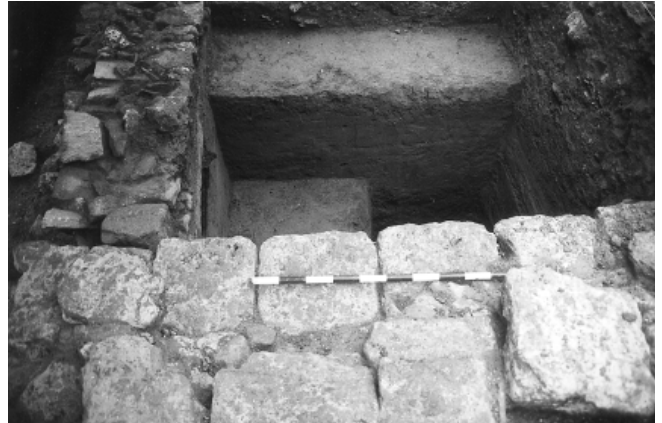
LÁM. III: Corte 1. En un primer plano la UE. 5, al fondo la UE. 13 compuesta por arenas.

U.E. 5: Estructura de ladrillos que interpretamos como escalón o pequeño andén perteneciente a un patio. En él documentamos una basa de época moderna que nos indica la presencia, posiblemente, de un patio porticado tan común en las casas cordobesas. Cota: 101.75 m.s.n.m.

U.E. 13: Estrato. Sedimento arenoso de color rojizo y textura compacta. Está formado por arenas más o menos sueltas procedentes de las sucesivas crecidas sufridas por los arroyos de la zona: San Rafael, San Lorenzo. Cota: 100.95 m.s.n.m.
