INFORME-MEMORIA DE LA I.A.U. EN EL P.A. SS-4 (ENTORNO DE LA TORRE DE LA CALAHORRA) (CÓRDOBA).

RESUMEN: Presentamos los resultados de la Intervención Arqueológica de Urgencia llevada a cabo en el entorno de la Torre de la Calahorra (Córdoba). Destaca por su interés la información relacionada con la Posada del Puente o del Espíritu Santo y especialmente, la documentación de un extenso recinto defensivo de tapial de época almohade que protegía la cabecera del puente.

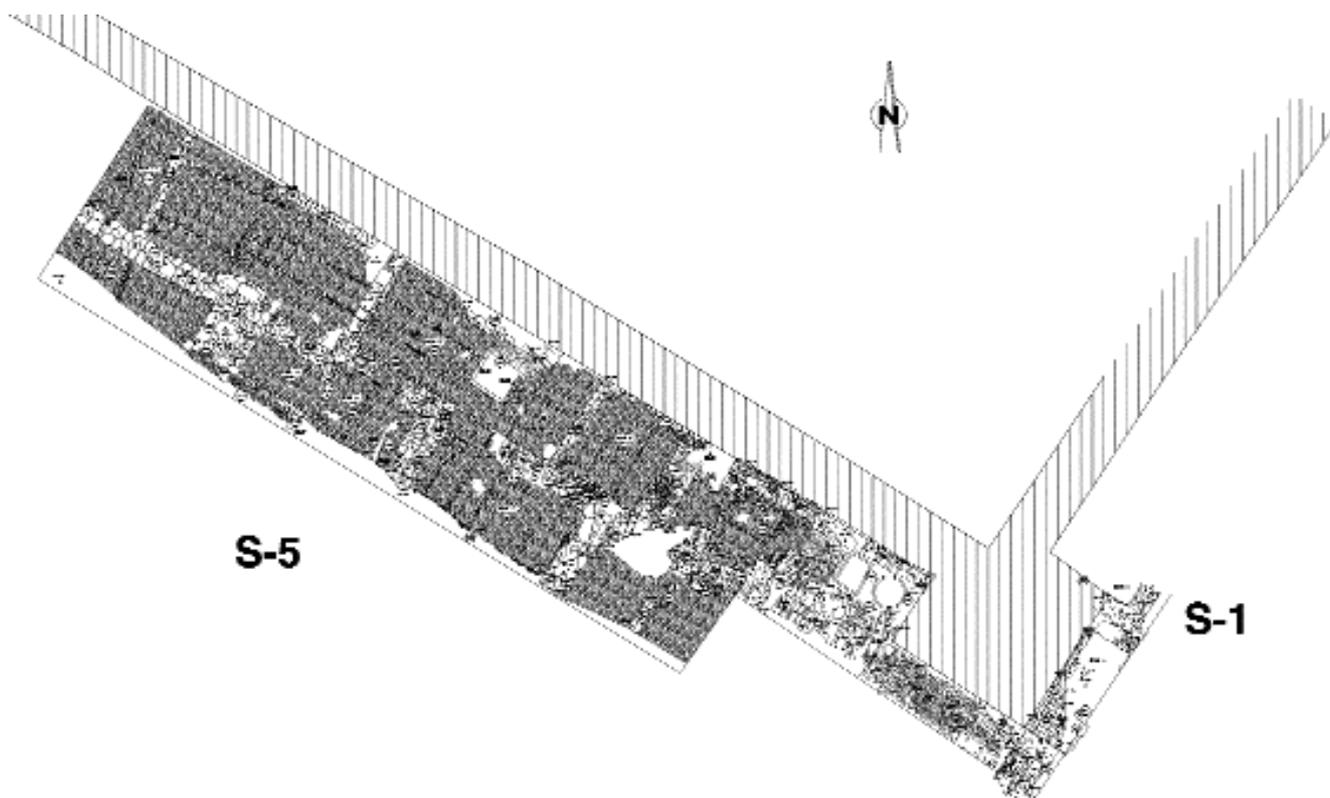
Fig. 2: Planta del sondeo 1-5.

Situado al exterior del lienzo meridional de la muralla, al pie del tramo actualmente mejor conservado en alzado, la forma definitiva del sondeo presenta una planta irregular, con una longitud máxima de 36,50 m y una anchura máxima de 7 m. La cota de inicio de los trabajos se sitúa en su punto máximo en los 93,70 m.s.n.m., alcanzando en el punto más bajo del sondeo, en la base de la zanja de cimentación de la torre, la cota de 91,04 m.s.n.m.

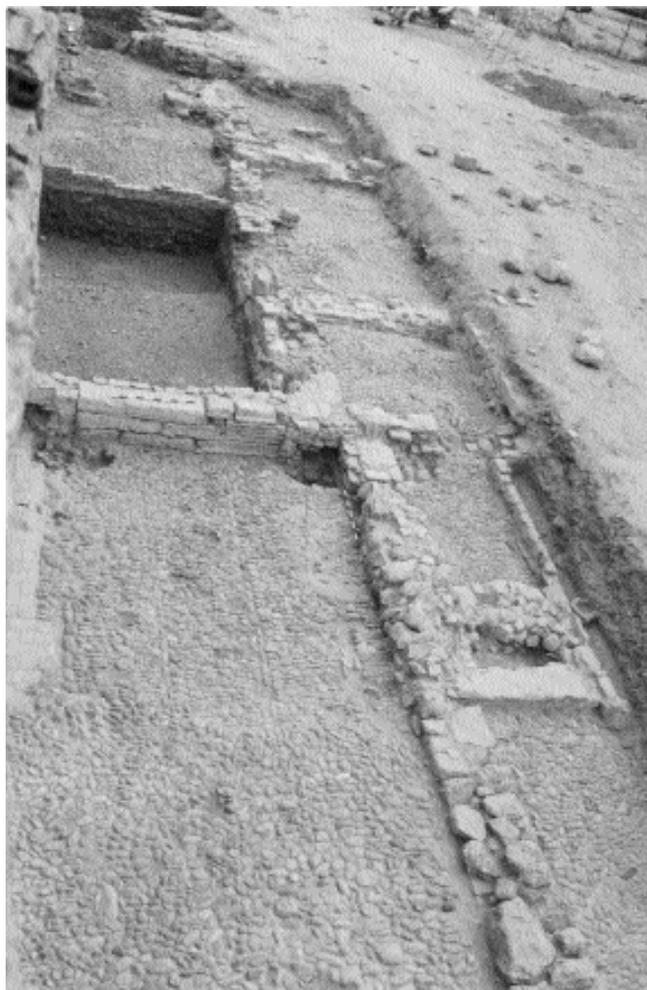
Fig. 3: Vista general de las estructuras pertenecientes a la Posada del Espíritu Santo.

Las estructuras pertenecientes a la posada constituyen la fase de ocupación mejor documentada en extensión del sondeo. Con algunas reformas, añadidas en la fase 4, el edificio responde a un único proyecto y a similares técnicas constructivas.

Delimitadas por varios muros paralelos a la muralla (U.E. 189, 145=146=147, 148 y 102) se organizan dos grandes crujiás, subdivididas a su vez en diferentes espacios por estrechos tabiques o muros transversales (UU.EE. 116, 188, 115, 112, 107, 109, 100 y 134). Todos estos espacios están pavimentados con empedrados de cantos rodados, situados a una cota en torno a 92,75 m y 92,60 m.

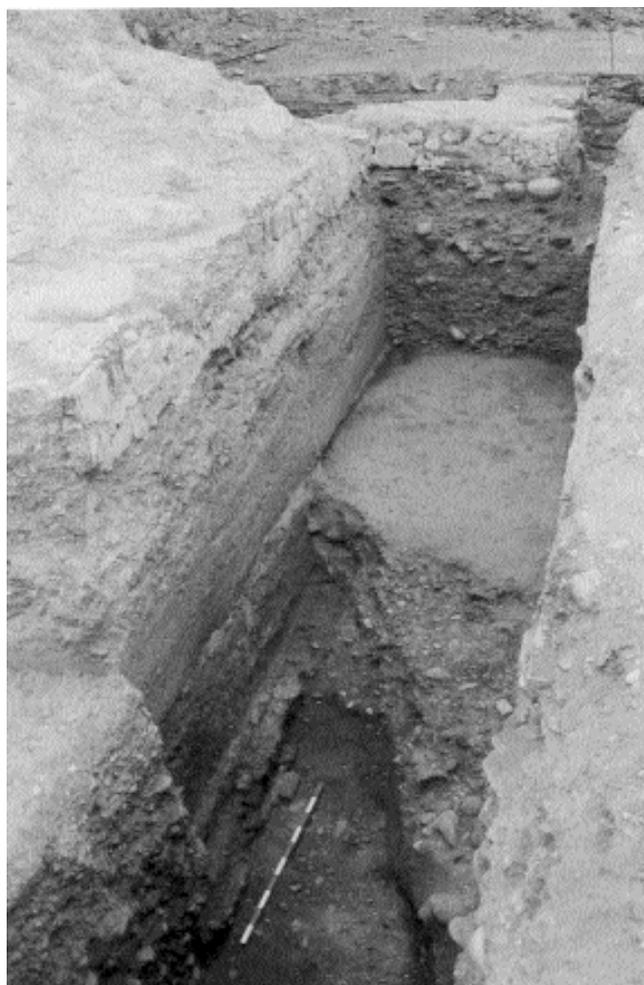
Fig. 4: Detalle de la zanja de cimentación (U.E. 161) y de la zarpa de mampostería (U.E. 158) de la torre 1 (U.E. 35).

tente en un estrecho nivel de arcillas verdosas (U.E. 141), se sitúa entre los 92,22 y 92,28 m.s.n.m. La cimentación de la torre U.E. 35 resulta más interesante por el refuerzo de su esquina suroriental. En este caso, la zanja (U.E. 161=242) es de trazado curvo, rellena por una cimentación de mampostería de calcarenita trabada con mortero de abundante cal (U.E. 158=251), provista de una estrecha zarpa de tres escalones, que arranca de la cota 91,04 m.s.n.m. El relleno de la zanja de cimentación (U.E. 154=248) sí aporta en este caso material cerámico que permite fechar, al menos con un término *post quem* la construcción del recinto en época almohade.

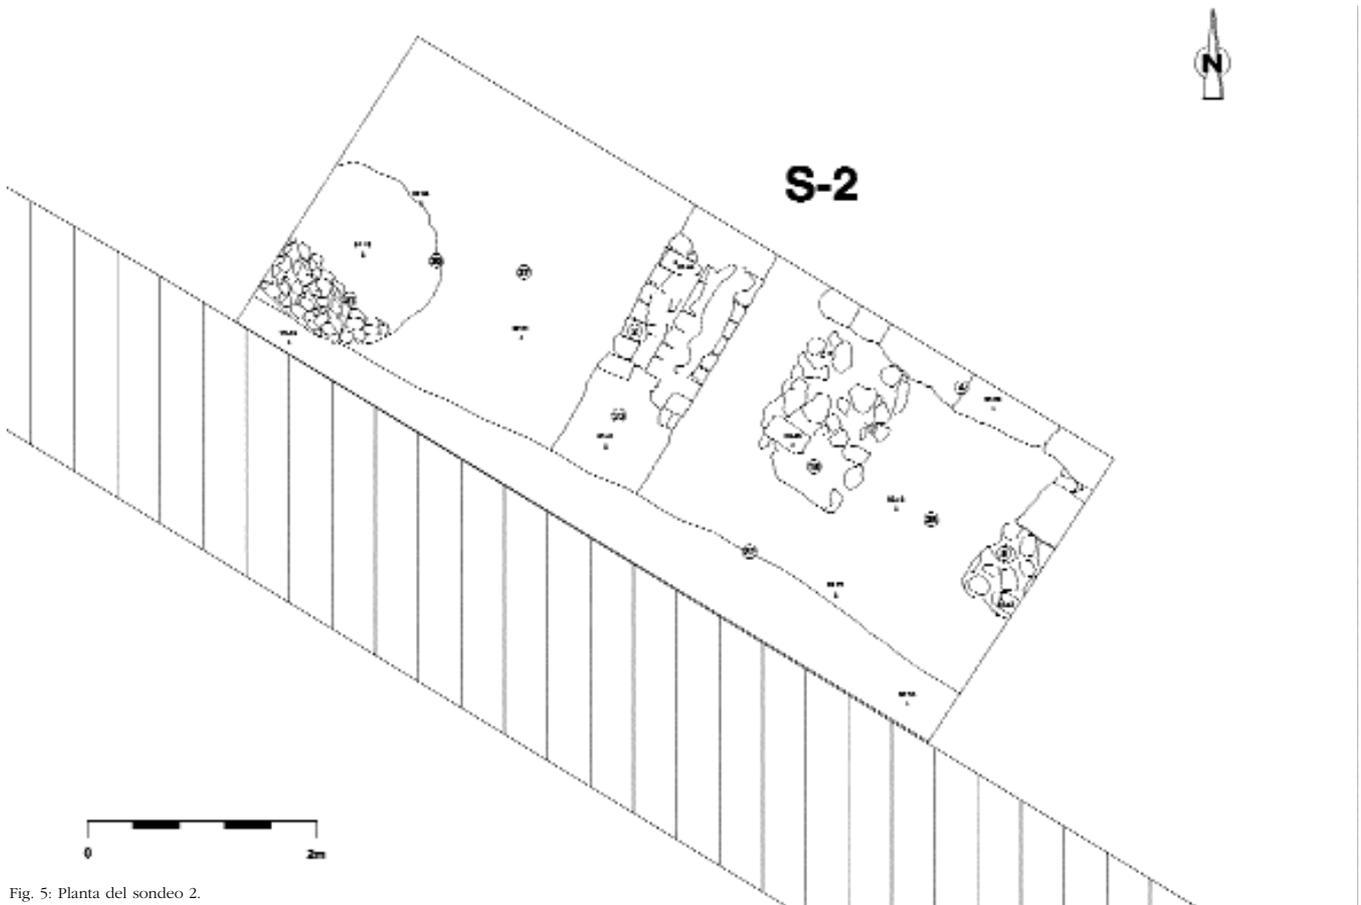
Fig. 5: Planta del sondeo 2.

Situado intramuros, con una orientación perpendicular a la muralla de tapial y unas dimensiones de 7 x 3 m, este sondeo se abrió con la intención de documentar el sistema constructivo de la muralla e intentar precisar su cronología. La cota superficial en este corte se sitúa en los 93,51 m, mientras que se ha alcanzado en la excavación la cota mínima de 91,18 en el interior del pozo U.E. 30.

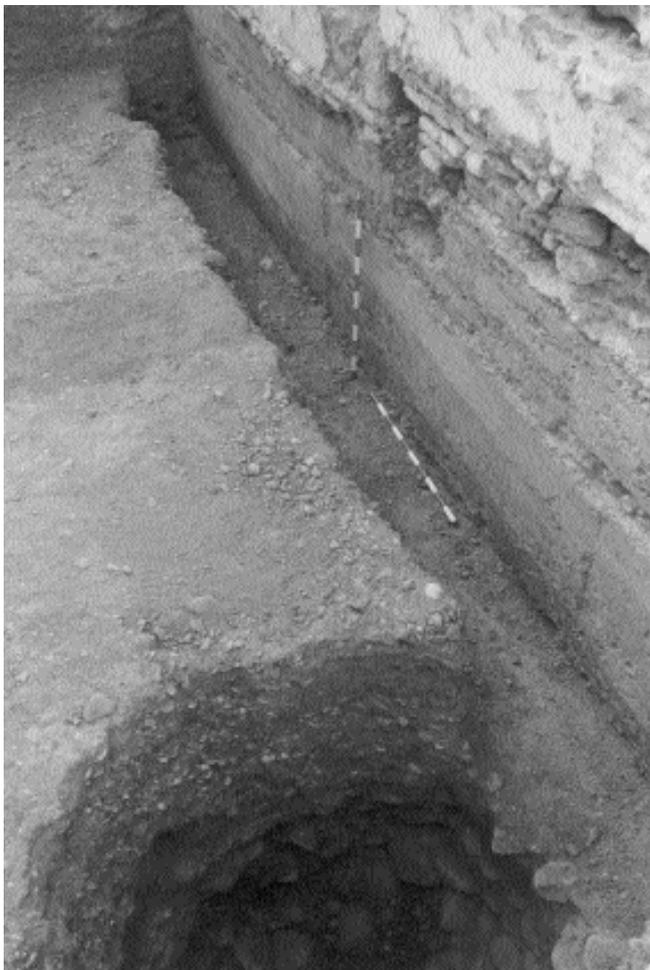
Fig. 6: Detalle de la zanja de cimentación (U.E. 22) de la muralla almohade.

Se ha podido distinguir con bastante claridad la zanja de cimentación de la muralla¹, rellena por un sedimento de gravas similar al propio substrato en el que se excava, aunque de color más oscuro y menos compacto (U.E. 17=29=36). Lo importante ha resultado la posibilidad de aproximarnos a su cronología a partir de los materiales incluidos en este relleno, un reducido pero significativo elenco de material cerámico adscribible a época tardoislámica.

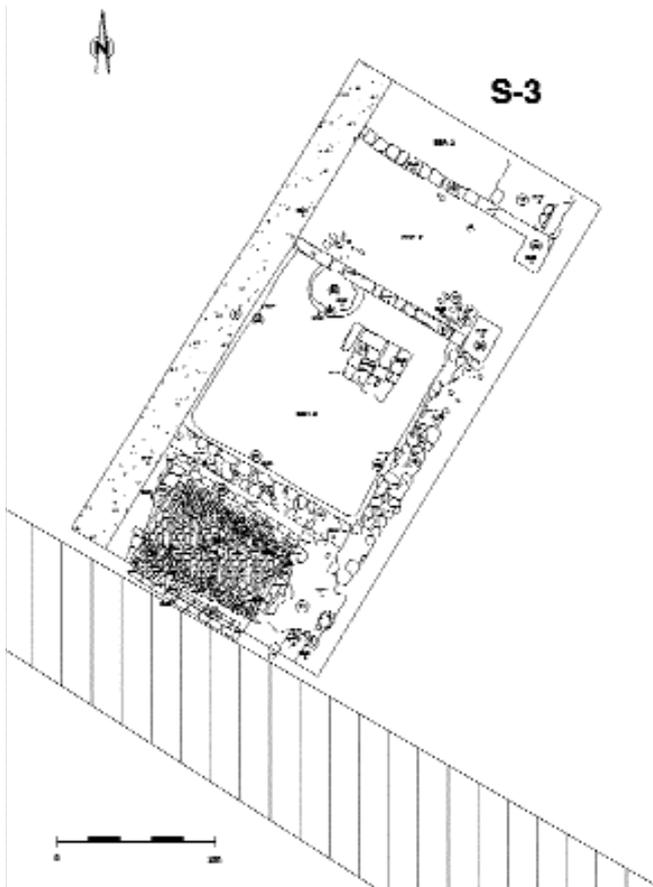
Fig. 7: Planta del sondeo 3.

Con unas dimensiones de 7 x 3 m en sentido perpendicular a la muralla, este sondeo se planteó con los mismos objetivos previstos para el sondeo 2. No obstante, la densidad y características de las estructuras modernas han impedido excavar la zanja de cimentación de la muralla. La cota de inicio de los trabajos se sitúa en los 93,81 m, y se ha alcanzado una cota mínima de 92,04 m.s.n.m.

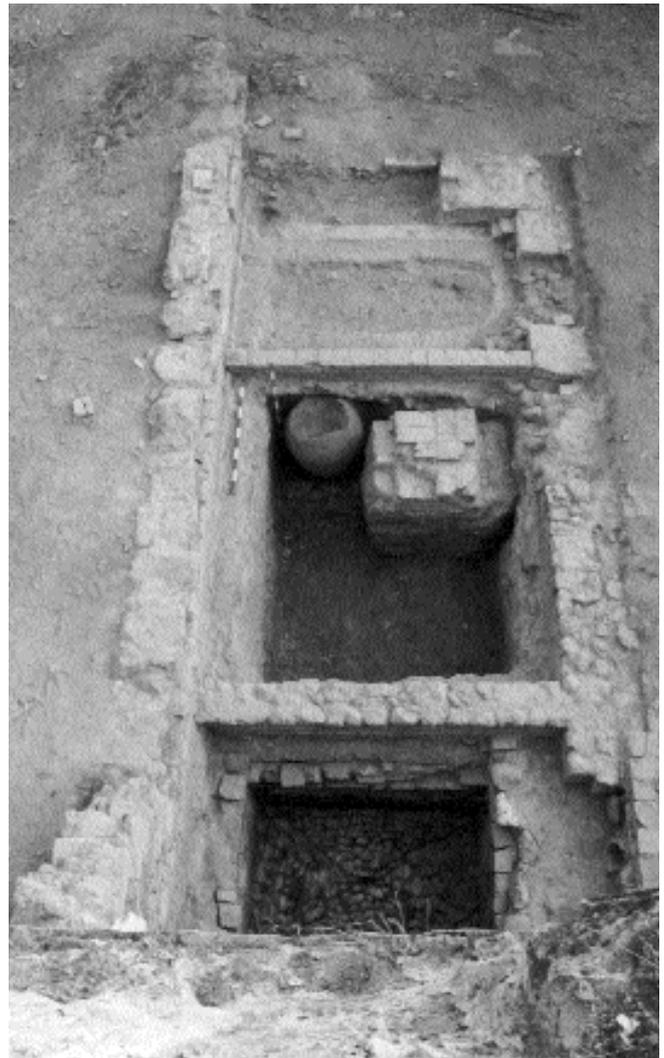
Fig. 8: Vista general de las estructuras documentadas en el sondeo 3.

Las estructuras pertenecientes a la posada cuentan con cimentaciones realizadas con rellenos de un compacto mortero de cal (U.E. 23, 25, 39) que sobrepasa la anchura del propio muro, cuyo alzado se realiza con ladrillos (U.E. 9 y 10) o en una fábrica mixta alternando con hiladas de mampuestos de caliza (U.E. 3, 14 y 16).

Se distinguen cuatro habitaciones, de las que destaca el denominado “espacio 1”, un pequeño sótano o “bodega”, de 1,73-1,75 x 1,32-1,35 m, cubierto por una bóveda cañón de ladrillo y pavimentado con un empedrado de cantos con vertiente convergente hacia el centro, a una cota de 92,01 m.s.n.m. El acceso a todas estas habitaciones se realiza desde su costado oriental a través de sendos vanos delimitados por sus respectivas jambas.

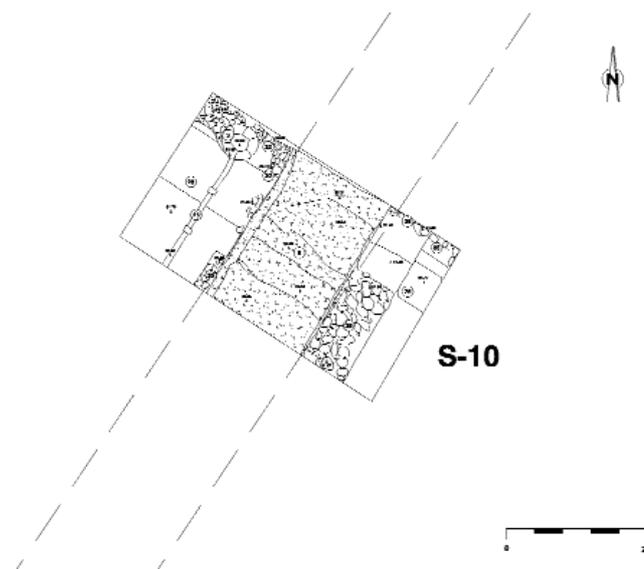
Fig. 9: Planta del sondeo 10.

Los datos aportados por este sondeo confirman la continuidad del trazado propuesto en el proyecto de excavación y han aportado interesante información acerca del sistema constructivo de la cimentación de la muralla. Asimismo, se ha localizado un pequeño muro de cantos perteneciente muy probablemente al arrabal islámico.

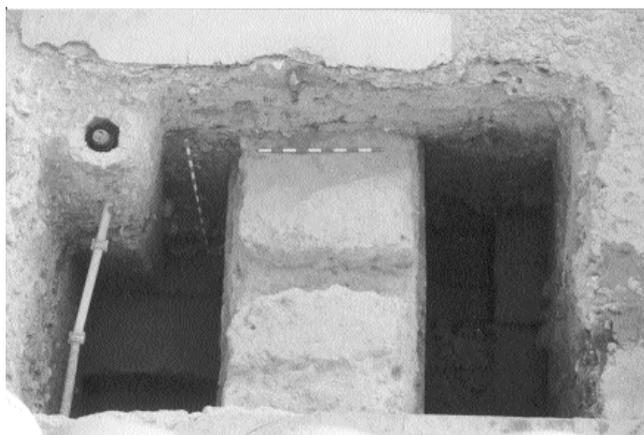
Fig. 10: Vista cenital de la muralla de tapial (U.E. 8) documentada en el sondeo 10.

En los limos que cubren el muro de la Fase 1 se excava una amplia zanja de cimentación (U.E. 24 y 29) –que rompe al muro emiral– para levantar la muralla con el sistema de enco-

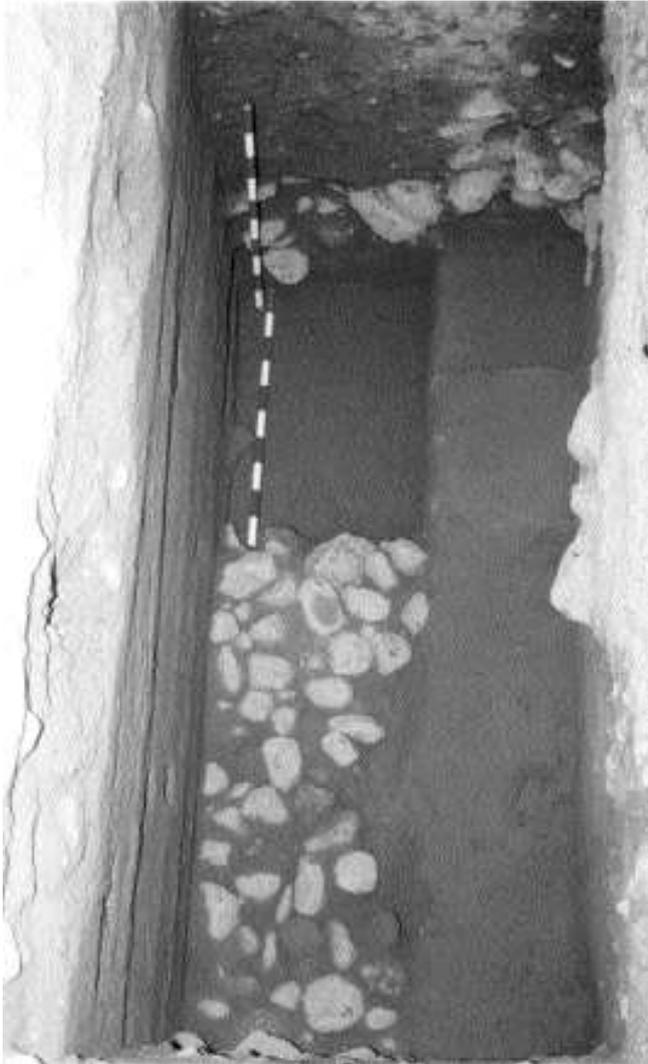
Fig. 11: Sondaio 10. Detalle del relleno (U.E. 25) de la zanja de cimentación de la muralla almohade y estructuras emirales conservadas (U.E. 25).

frados desde la base de la cimentación, que arranca a una cota de 91,41 m.s.n.m. El relleno de esta zanja (U.E. 25 y 30, respectivamente) se compone de limos y grandes cantos rodados, cuya cota superior se encuentra a una cota máxima de 92,10 m. La muralla se encuentra arrasada a una altura máxima de 93,65 m, aunque no podemos precisar el momento en el que se llevó a cabo la demolición de su alzado.

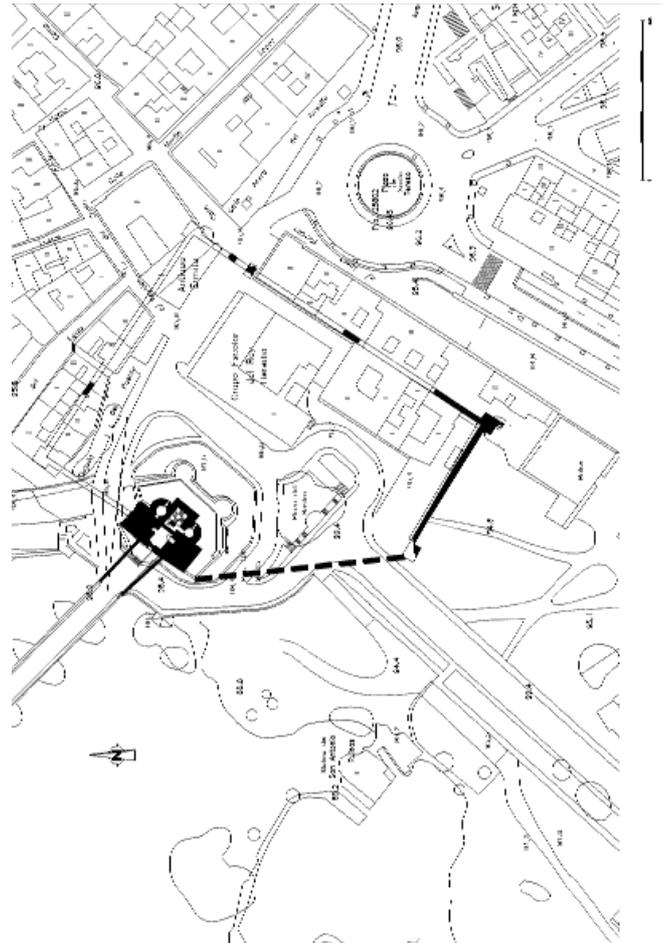
Fig. 12: Trazado hipotético, con la indicación de las estructuras conservadas, del recinto amurallado de tapial que protegía la cabecera del puente mayor de Córdoba en época almohade.

Antes de iniciar la presente intervención sólo se apreciaban en alzado los restos de un gran muro de tapial, orientado en sentido SE-NO, situado a unos 60 m al sur de la actual torre de la Calahorra. Sin embargo, los resultados de la excavación han permitido delimitar los frentes oriental y septentrional de este conjunto defensivo. Los tramos documentados en los diferentes sondeos definen un amplio **recinto** con planta de tendencia rectangular en su mitad septentrional, con unas dimensiones aproximadas de unos 109 m en sentido N-S y unos 83 m en sentido E-O, que supone una superficie intramuros que supera los 9.000 m². De todos ellos el único tramo completo, delimitado por dos torres, es el mencionado lienzo meridional, con una longitud de 41,75 m en sentido E-O. La altura máxima conservada de este sector de la muralla, desde el pavimento de cantos de la posada hasta el punto donde se encuentra recrecida por añadidos modernos alcanza los 6,75 m. En otras partes, donde no existe este añadido, la altura se sitúa en los 4,67 m.
