INTERVENCIÓN ARQUEOLÓGICA DE URGENCIA EN LA PLAZA DE MAIMÓNIDES, ESQUINA C/ CARDENAL SALAZAR DE CÓRDOBA¹.

MAUDILIO MORENO ALMENARA
MARINA L. GONZÁLEZ VÍRSEDA

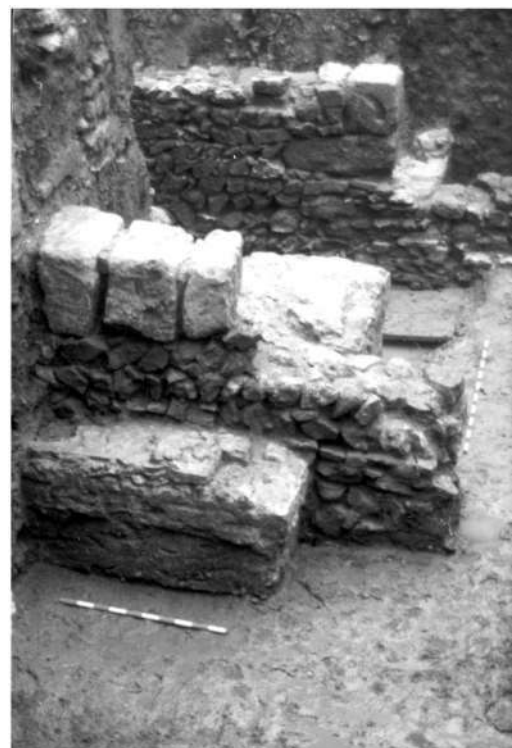
LAM. 1

Sólo hemos localizado dos muros realizados con ladrillos trabados con argamasa que delimitan un espacio circunscrito a la zona más oriental del corte 1 y a la práctica totalidad del corte 2. A la escasa extensión documentada hay que añadir la mala conservación de las estructuras, casi en su totalidad cortadas a nivel de subestructuras. No obstante hemos podido completar parte de la planta de una construcción que indica de forma precisa la existencia de unas posibles termas de dimensiones considerables. (Lám. I)

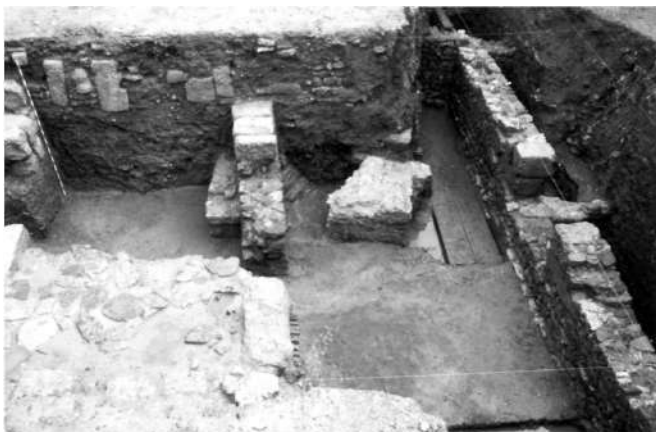
LÁM. II. Praefurnia

Formando parte de las subestructuras del edificio contamos con un gran muro con orientación prácticamente Norte-Sur en el que se abren dos pequeños vanos cubiertos con un arco. En el vano central se conserva el arranque del arco realizado con ladrillo, mostrando señales inequívocas de haberse quemado leña *in situ*, es decir, nos encontramos de forma precisa con dos *praefurnia*. (Lám. II)

La existencia de estos dos *praefurnia*, a los que hemos denominado A, al ubicado más al Sur -en el eje del edificio-, y B, al localizado más al Norte, con disposición claramente lateral, junto con la extensión ocupada por la única estancia que se abre por todo el corte 2 nos hace suponer que nos encontramos ante unas termas de grandes dimensiones y por ende de posible carácter público. La ostentosa decoración arquitectónica recuperada, asociable a este edificio, parece reforzar esta hipótesis.

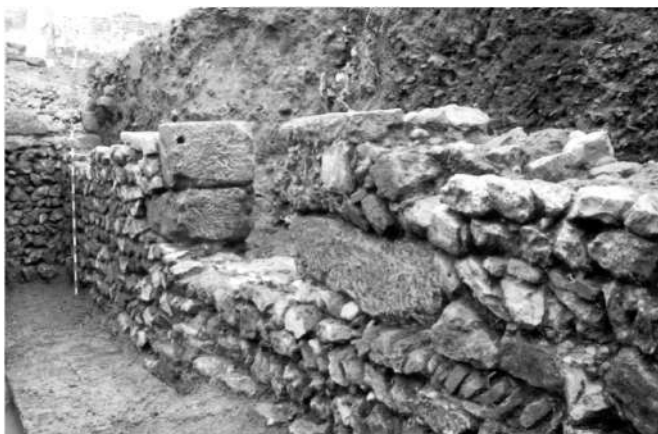
LÁM. III.

Las dimensiones de todas estas estructuras son muy regulares, así su anchura oscila entre 0.60 y 0.70 m., mientras que la altura conservada en algunos casos es superior a los dos metros. Aunque no hemos localizado pavimentos directamente asociados a estos muros, sí podemos aproximar la cota a la que se situarían teniendo en cuenta por un lado, la cota conservada de las estructuras altoimperiales -lógicamente éstas deberían estar cubiertas por los pavimentos- y por otro, porque hemos tenido la suerte de encontrar un vano -en concreto una puerta- situada en el muro U.E. 150. Esta puerta estaba reforzada en las jambas mediante sillares de calcarenita, repitiéndose el esquema en ambos lados y conservando un alzado de dos sillares, de los cuales, el inferior era rectangular y el superior, cuadrangular. El resultado de la ubicación de la cota de suelo, es que de los dos metros conservados de estructura, aproximadamente uno corresponde a la cimentación y otro al alzado, siendo las diferencias constructivas entre ambos muy escasas, pues comparten la misma técnica. Las únicas particularidades diferenciadoras se ciñen a una anchura ligeramente mayor para la cimentación y un aspecto menos cuidado derivado de un mampuesto peor careado. En la parte correspondiente al alzado no hemos localizado ningún resto de enlucido ni de argamasa, por lo que hemos de suponer que no lo tuvo. (Lám. III)

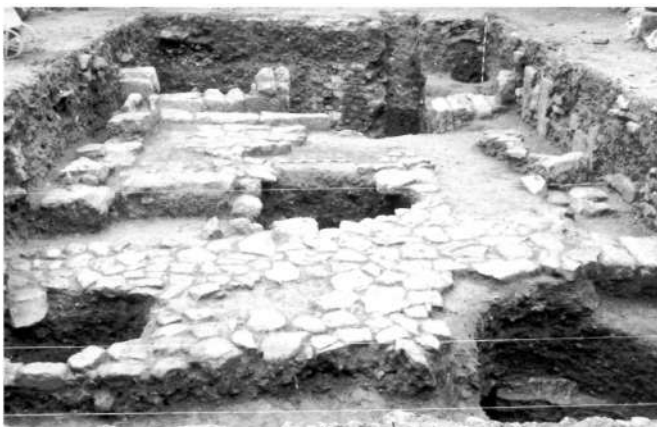
LÁM. IV

Asociados a estos muros se han localizado restos importantes, aunque dada la extensión primitiva, relativamente escasos, de un pavimento (U.E. 115) realizado a base de lascas de pizarra y arenisca sobre una preparación irregular conformada por un pequeño paquete de arcilla rojiza y otro estrato de igual potencia con picadura de sillar o capa de albero. Esta preparación debió servir para adherir y sujetar las losas anteriormente mencionadas. (Lám. IV)

El pavimento se disponía de forma escalonada y descendente en sentido Norte-Sur. De estos escalones al menos uno ha sido documentado aprovechando el muro tardoantiguo ubicado más al Norte (U.E. 134), que fue desmochado a tal fin pero no destruido. Otro tanto ocurre con un muro paralelo a este tardoantiguo y ubicado más al Sur (U.E. 150), aunque en este caso no existía escalón, como demuestra el hecho de que se insertara un refuerzo a nivel de cimentación consistente en una hilada de sillares de gran tamaño.

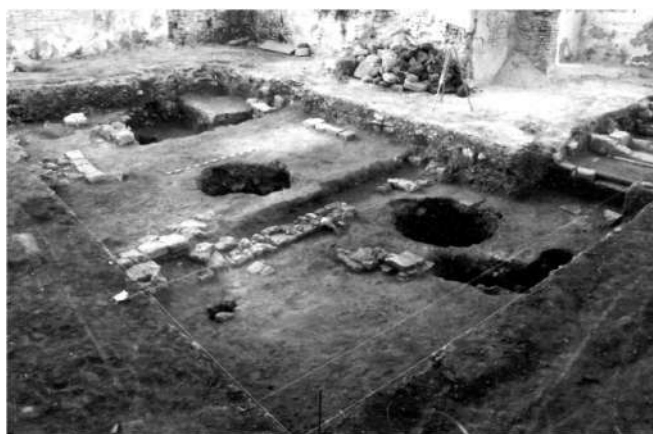
LÁM. VI.

En este lado Norte, el límite de la casa debió quedar aproximadamente donde se dispone en la actualidad la medianera septentrional del solar, ya que la capilla de San Bartolomé el Viejo se construyó en este momento y la trama urbana debe haberse mantenido en esta zona desde entonces. (Lám. VI)
