INTERVENCIÓN ARQUEOLÓGICA EN LA VILLA ROMANA “EL TESORILLO” DEL CORTIJO DE TIENA LA ALTA (MOCLÍN. GRANADA). PROCESO DE RESTAURACIÓN Y ARRANQUE DE UN MOSAICO

1. Introducción

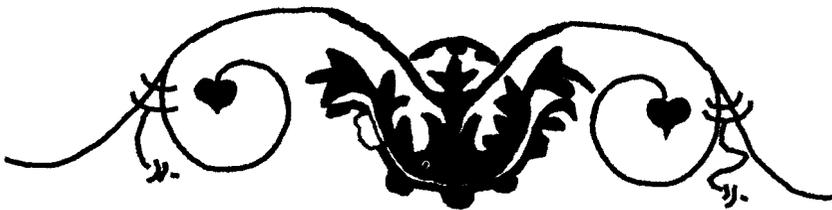
Fig. 5: Detalle del motivo central del mosaico que preside la entrada a la habitación

El tema central se halla enmarcado por una orla en la que se representa una cenefa de hojas de agua de las que parte un tallo en espiral que va enlazando unas con otras a modo de roleos. Estas hojas de agua van alternando, cambiando su orientación arriba y abajo (Lám. 2). Dichos roleos parten de un motivo floral central que se encuentra justo en medio de la entrada de la habitación, delante del umbral (Fig. 5).

Por lo que respecta a la orla, el tema principal es un motivo floral esquematizado, presidiendo la entrada a la habitación I, del que surgen dos tallos, en cuya espiral van enlazando una cenefa de hojas de agua. Este tipo de motivos decorativos son característicos de las orlas y cenefas de enmarque de los temas principales en las composiciones musivarias, por lo que muy variados son los ejemplos donde aparecen y muy diversas las combinaciones que adquieren entre los distintos componentes. Este hecho hace casi improbable hallar dos orlas gemelas. Como ejemplo más próximo a la villa del Cortijo de-Tiena y con el que se puede establecer una correspondencia comparativa más directa es el mosaico II de la villa de la C/ Primavera (Fresneda et alii 1991, 150). Y aunque no

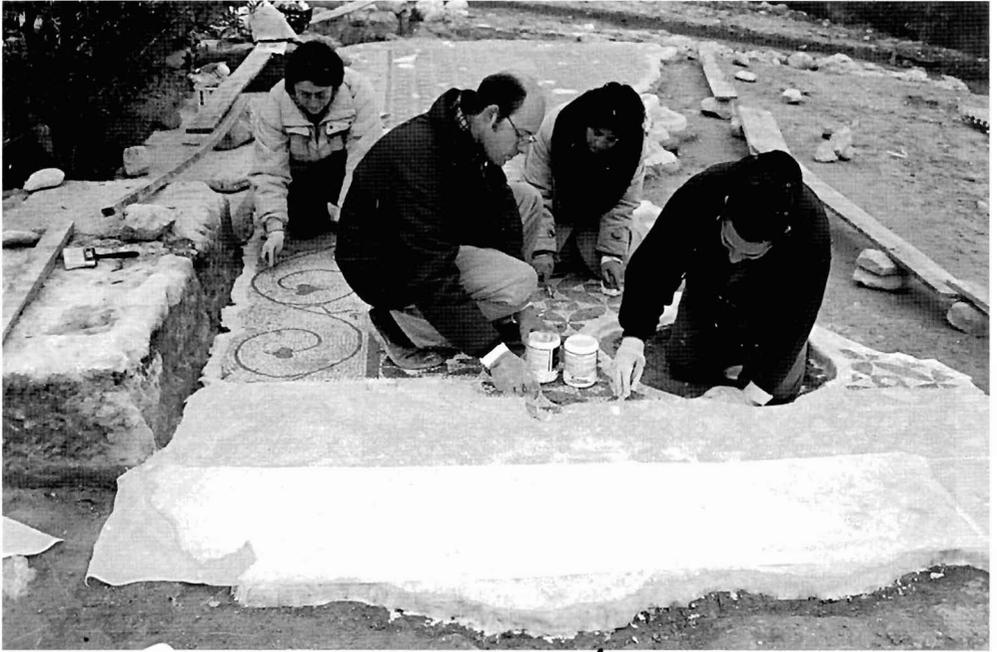
Lám. 3: Proceso de encolado y engasado, previo a la extracción del mosaico

Consolidación, limpieza y extracción del mosaico. Para este trabajo se ha contado con un equipo de restauradores, auxiliados por el equipo de arqueólogos a lo largo de todo el proceso. Una vez excavado el mosaico en toda su extensión, en primer lugar, se llevó a cabo una limpieza general empleando un cepillo de cerdas de nylon. A continuación se realizó saneamiento y limpieza de los bordes y límites del mosaico, inclusive los de las lagunas, para la consolidación de aquellas partes que se encontraban dañadas o desmontadas por el paso del tiempo y del arado. Dicha consolidación consistió en la fijación con un acetato de polivinilo (APV) diluido al 50% en agua desmineralizada de aquellas teselas que se encontraban sueltas o a punto de soltarse. Con esta operación, queda asegurado el que las teselas no se suelten al tener que manipular posteriormente los bordes para el arranque. Igualmente, al inyectar el adhesivo, éste penetra hasta el mortero, consolidándolo a la vez. A continuación se consolidaron todos los bordes de las lagunas y faltas con una tabicación de escayola.

Una vez limpio y desalado, se documentó tanto fotográfica como planimétricamente a E. 1:1 y 1:20 (Lám. 1 y Fig. 3). Posteriormente se engasaron los bordes y los límites de las lagunas. A continuación se encoló el mosaico para su engasado con un adhesivo (acetato de polivinilo) al 100% muy reversible. El engasado es una operación protectora del mosaico, encaminada a poder manipular *a posteriori* el mosaico, sin que sufra desperfectos ni pérdidas importantes durante el arranque (Lám. 3). Tras diseñar los cortes sobre el dibujo se realizó la segmentación del mosaico siguiendo el motivo decorativo. Y con ayuda de unas “espadas” se procedió a la extracción de los distintos fragmentos de mosaico, previamente maceados y una vez numerados los trozos. El proceso de extracción es la parte más delicada y de ella depende su conservación posterior. Cuando se tiene cada fragmento separado por completo del resto del mosaico, se deposita sobre un tablero de aglomerado embalándolos a modo de “sandwich”, donde se rotularon las siglas identificativas para su depósito en el Museo Arqueológico Provincial de Granada.
